船舶事故調査報告書

船種 船名 コンテナ船 CARINA STAR

船種 船名 護衛艦 くらま

事故種類 衝突

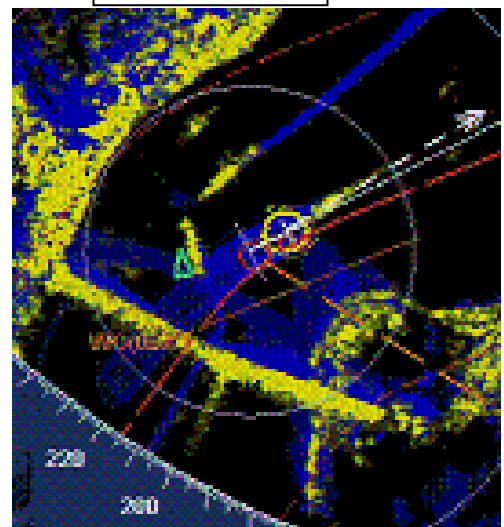
19:56:02 ごろ

(4) 同5分56分02秒ごろ、A船とB船の映像が関門橋の東側で接近し、C船は関門橋の東側を東進した。
