船舶事故調査報告書（MA2011-8）（公表年月日：平成23年8月26日）

船種船名：引船 第二十八富美丸

事故種類：衝突

船舶事故調査報告書

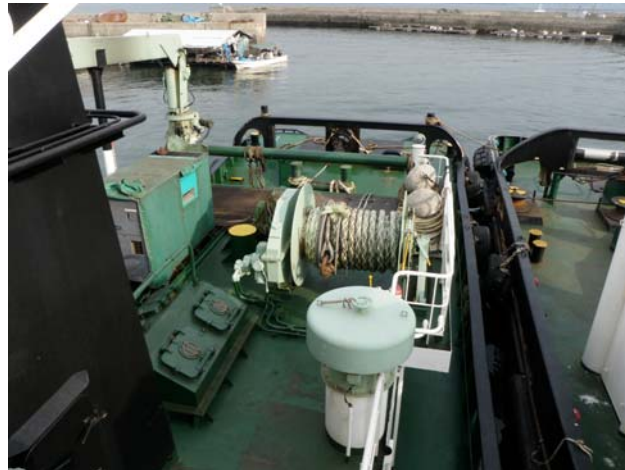
写真2 A船の船体状況②

船尾部

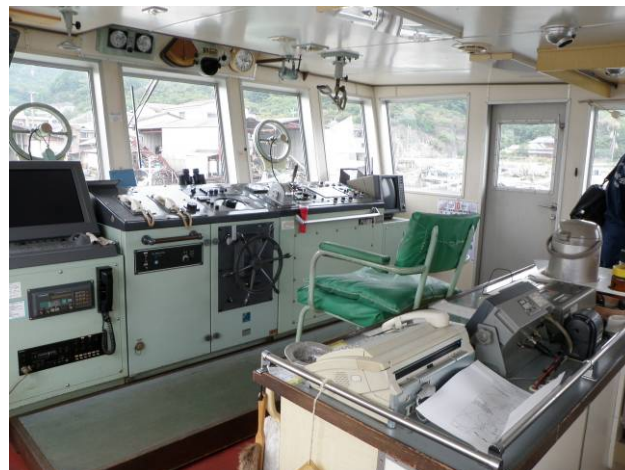
写真3 A船の船体状況③

操舵室内

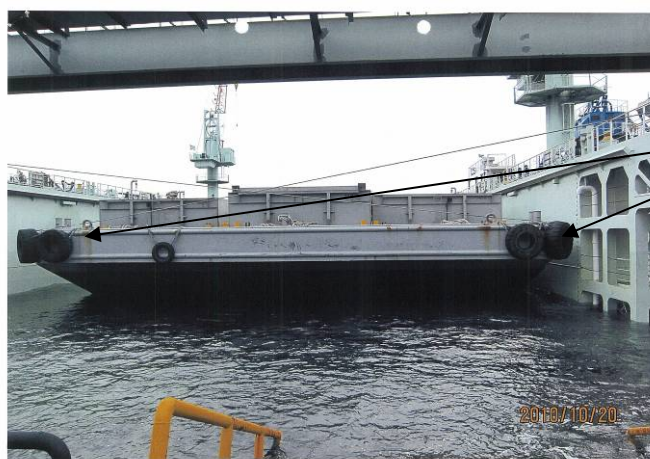
写真4 B船の船体状況

C船は、右舷船首部を大破するとともに左舷船尾部等に破口を生じ、B船は、船首部右舷側及び船底に擦過傷を生じたが、A船には損傷はなかった。

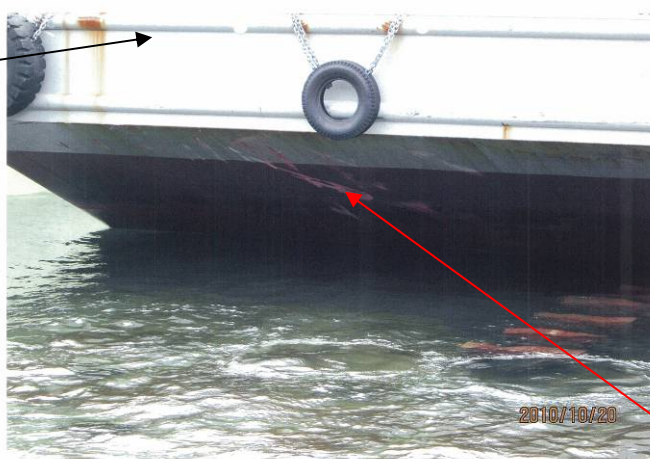
写真5 B船の損傷状況①

船首船底部の擦過傷

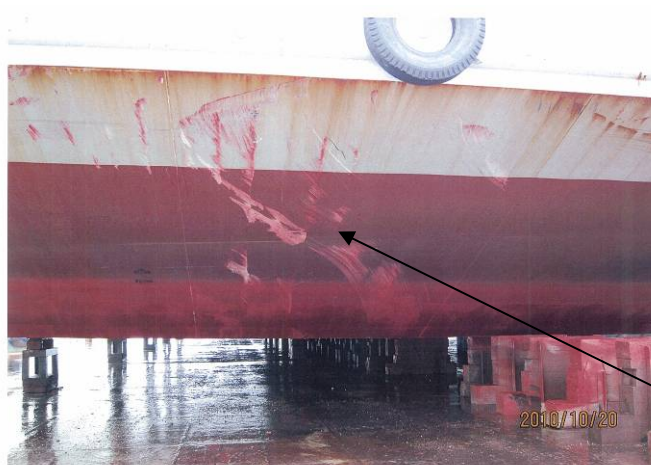
写真6 B船の損傷状況②

船首船底部の擦過傷

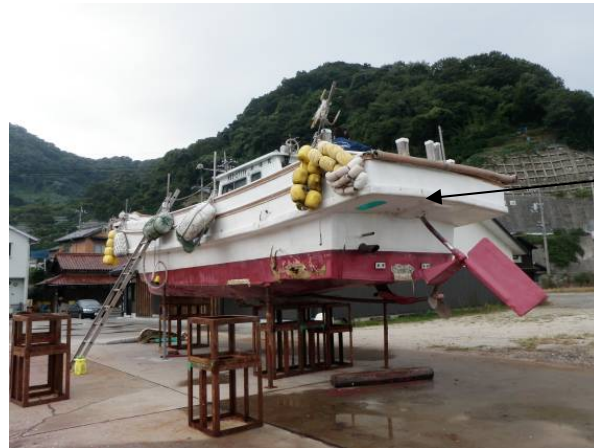
写真 1 0 C 船の損傷状況③

左舷船尾部の損傷

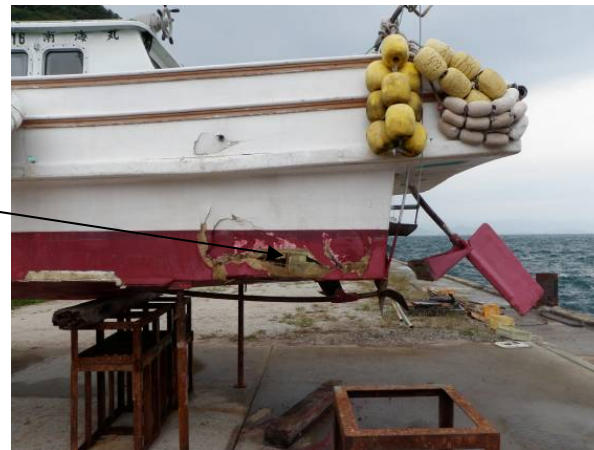
写真 1 1 C 船の損傷状況④

左舷側後部の破口

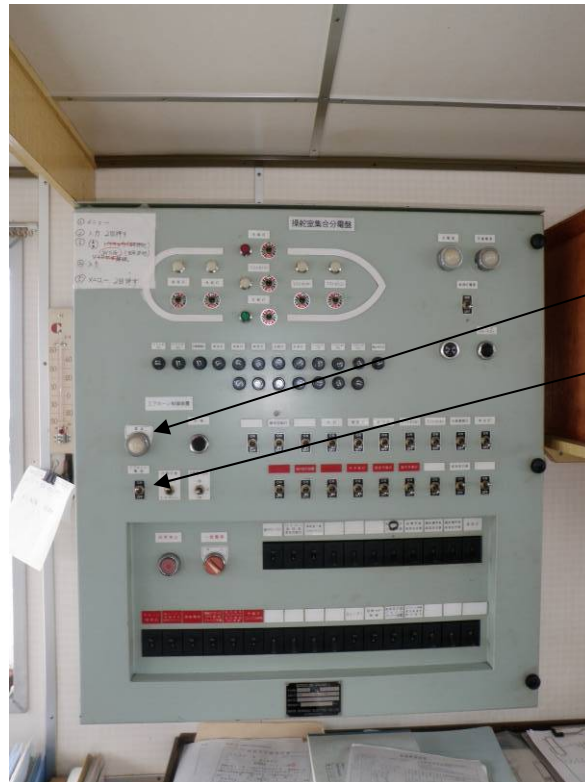
写真 1 2 A船の操舵室集合分電盤

本事故当時、4.0Mレンジに設定した1号レーダー及びGPSプロッターを使用中であり、VHFの電源は入っていた。操舵室後壁に設置された集合分電盤に組み込まれたエアーホーンの電源スイッチ（以下「本件電源スイッチ」という。）が入っておらず、航海士A₂が、C船が接近した際、操舵室の操舵場所付近の天井に配置されていた汽笛の押しボタンを押したが、汽笛は鳴らなかった。モーターサイレンは、長期間使用されていなかったため、錆付いて使用できる状態ではなかった。その他には、船体、機関及び機器類に不具合又は故障はなかった。

モーターサイレンは、長期間使用されていなかったことから、発錆して使用できない状態となっており、また、エアーホーンは、本件電源スイッチが入っていなかったため、本事故発生前に吹鳴しなかったものと考えられる。

したがって、汽笛を装備している船舶は、日頃から汽笛の保守整備を行って良好な状態にしておくとともに、発航前の検査を励行し、航海中、汽笛を常時使用できる状態にしておく必要がある。

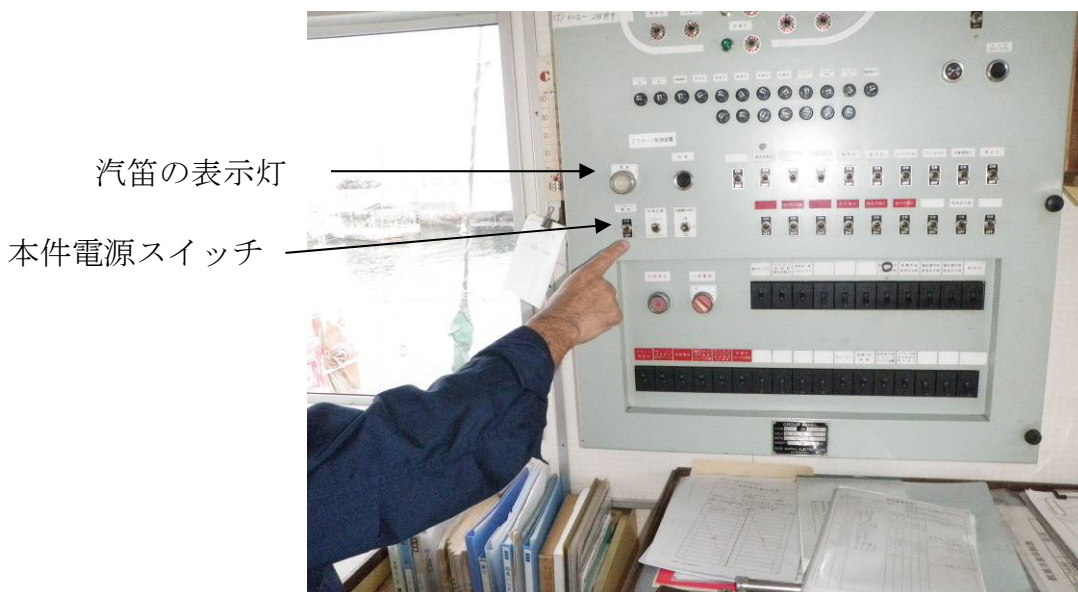
写真 1 3 A船の本件電源スイッチ

(1) 船長Aは、発航前の検査の際、本件電源スイッチが常時入っているものと思込み、汽笛の表示灯の点灯の有無を確認せずに発航前検査記録簿及び日

汽笛やサイレンなどの音響信号装置は、日頃から点検・準備を行い、いつでも適切に使用できるようにしておく。

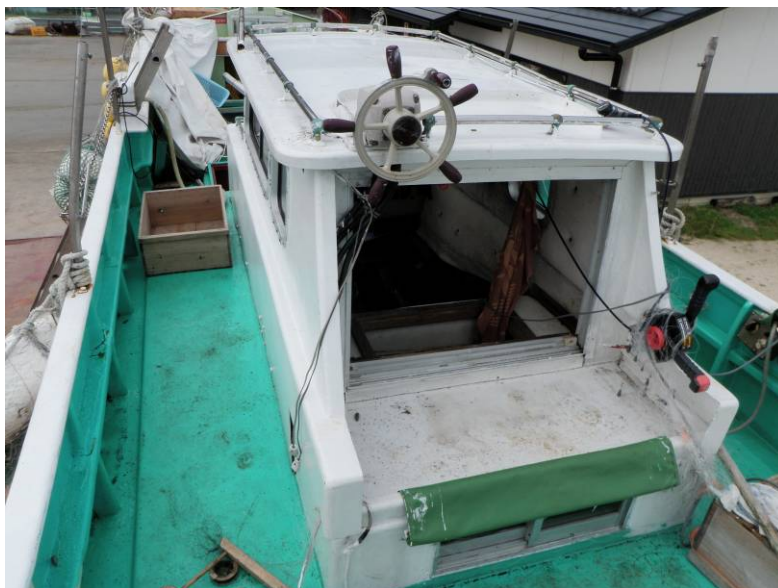
写真 1 4 C 船の操舵輪

家族C₁及び家族C₂の口述によれば、魚群探知機が装備され、遠隔管制器によって操船していたが、レーダー、GPSプロッター及び汽笛は、装備されていなかった。
