船舶事故調査報告書

船種船名 遊漁船 はなぶさ
船舶番号 296-8983 沖縄
総トン数 4トン

事故種類 釣り客負傷
発生日時 平成22年7月11日 09時30分ごろ
発生場所 沖縄県糸満市西方のルカン礁南西方沖
糸満市ルカン礁灯台から真方位221° 8海里付近
(概位 北緯26° 00.5' 東経127° 26.2')

平成23年9月8日
運輸安全委員会(海事部会)議決
委員長 後藤昇弘
委員 横山鐵男(部会長)
委員 山本哲也
委員 石川敏行

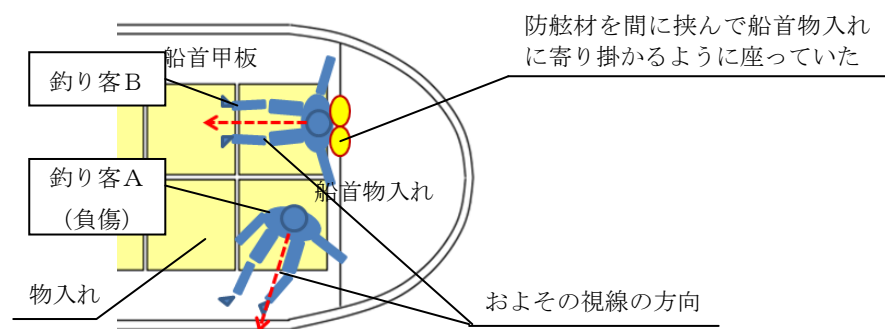
図2 本事故発生時の釣り客A及びBの姿勢イメージ図

釣り客Aは、釣り客Bと雑談も終わり、かばんを肩にかけて船尾甲板に戻ろうと思っていたとき、本船の船首が本件大波の波頂に乗り、船首が波間に落ちた際、座ったままの姿勢で約20cmぐらい身体が宙に浮いてその場に落ちた。

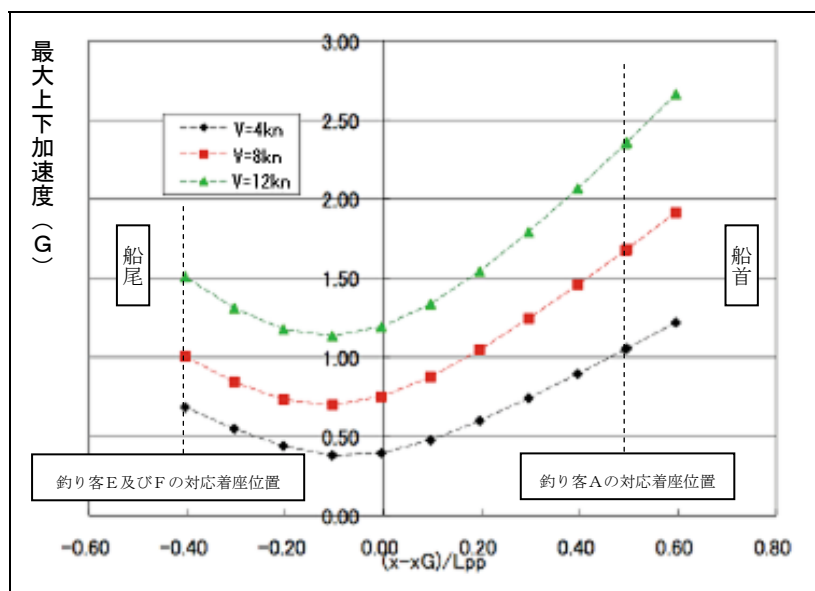
図2.12-3 比較船Aの最大上下加速度の推定結果

- a 釣り客Aの着座位置（船首物入れ後端）に対応する位置における上下加速度は、1.68Gであった。
- b 釣り客E及びFの着座位置（A.P.（船尾垂線））に対応する位置における上下加速度は1.00Gであった。
- c 上下加速度は、S.S.3で最少となり、0.70Gであった。
- d 上下加速度は、F.P.（船首垂線）で最大となり、1.91Gであった。

また、上下加速度は、波条件A及び波条件Bのいずれにおいても船速が速いほど、また、着座位置が重心から前後方向に離れるほど大きくなり、船体中央及び後方（船尾）と比較して船体前方（船首）で大きくなる傾向が示された。

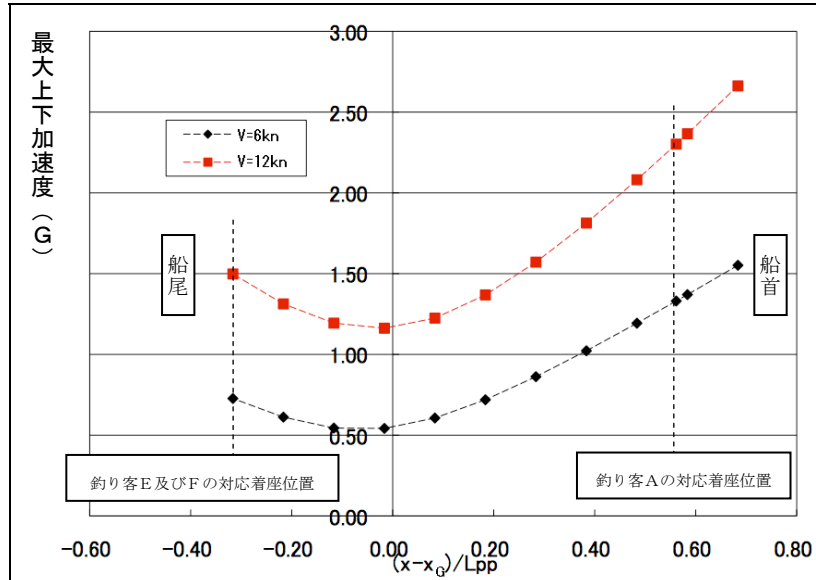
図2.12-4 比較船Bの最大上下加速度の推定結果

d 上下加速度は、F.P.（船首垂線）で最大となり、2.66Gであった。

また、上下加速度は、波条件A及び波条件Bのいずれにおいても船速が速いほど、また、着座位置が重心から前後方向に離れるほど大きくなり、船体中央及び後方（船尾）と比較して船体前方（船首）で大きくなる傾向が示された。

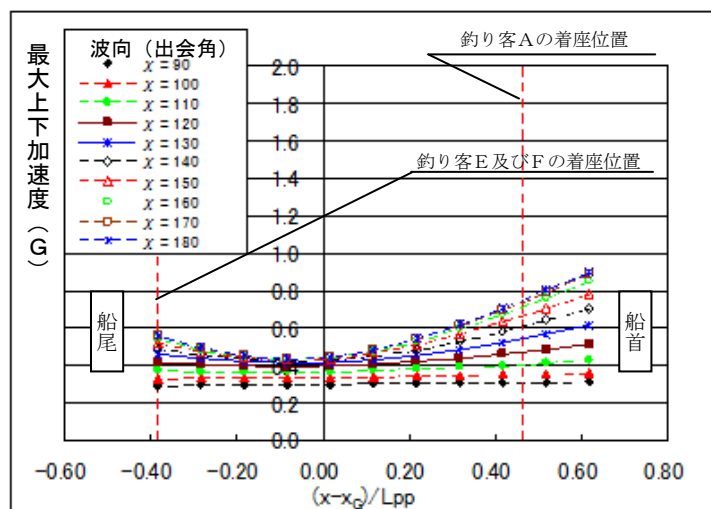
図 2.12-5 波向 (出会角) による最大上下加速度の変化の推定結果

また、上下加速度は、速力条件4kn、6kn及び9knのいずれにおいても、次の傾向が示された。

- ・ 上下加速度は、波向（出会角） 180° （正面向波状態）で最も大きくなり、波向（出会角） 90° （横波状態）に近づくにつれて小さくなる。
- ・ 上下加速度は、波向（出会角）が 180° （正面向波状態）～ 160° （ 20° 斜め向波状態）までは大きな変化は見られず、波向（出会角） 160° （ 20° 斜め向波状態）から 90° （横波状態）にかけて小さくなる。

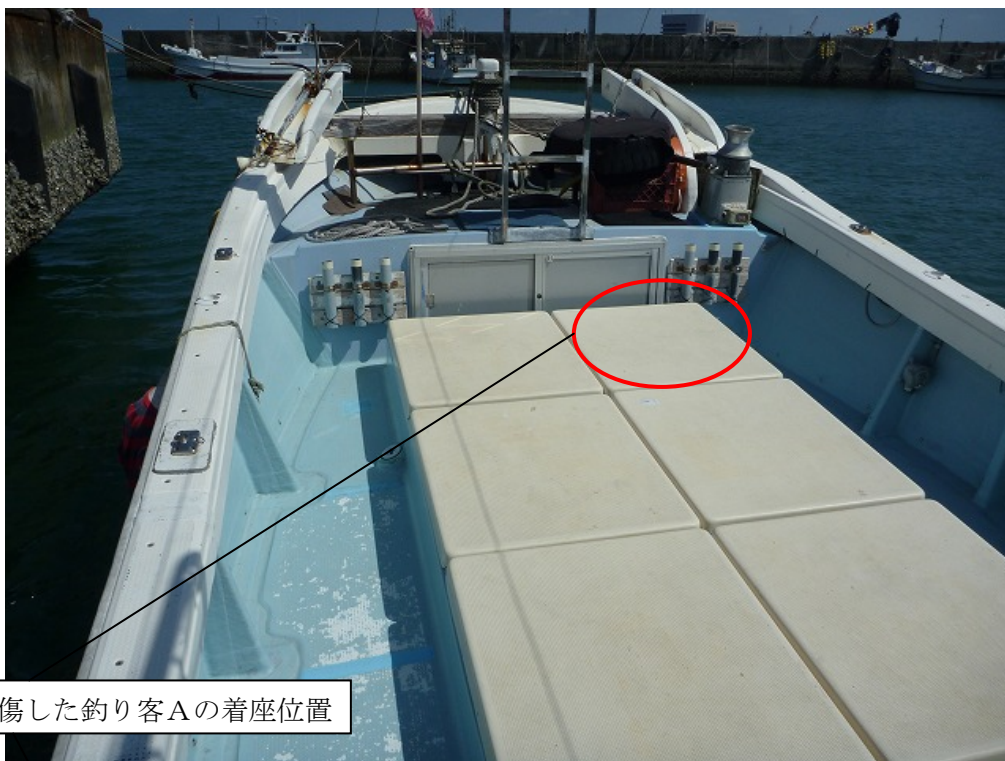
写真3 船首甲板の状況（その1）

船首甲板は、船首先端から約2.3mまでが船首物入れとなっており、船首物入れ後端から船体中央の居室前面までの長さが約3.5mであり、両舷ブルワーク間の幅が船首物入れ後端付近で約2.9mであった。

船首甲板下は、船首物入れ後端から居室前面にかけて中央隔壁で2個ずつ対に5列に仕切られた物入れとなっており、また、船首物入れ後端から3列目までの物入れの蓋（寸法は縦約85cm、横約75cm）は甲板から蓋の上面までが約26cmかさ上げされた状態であった。

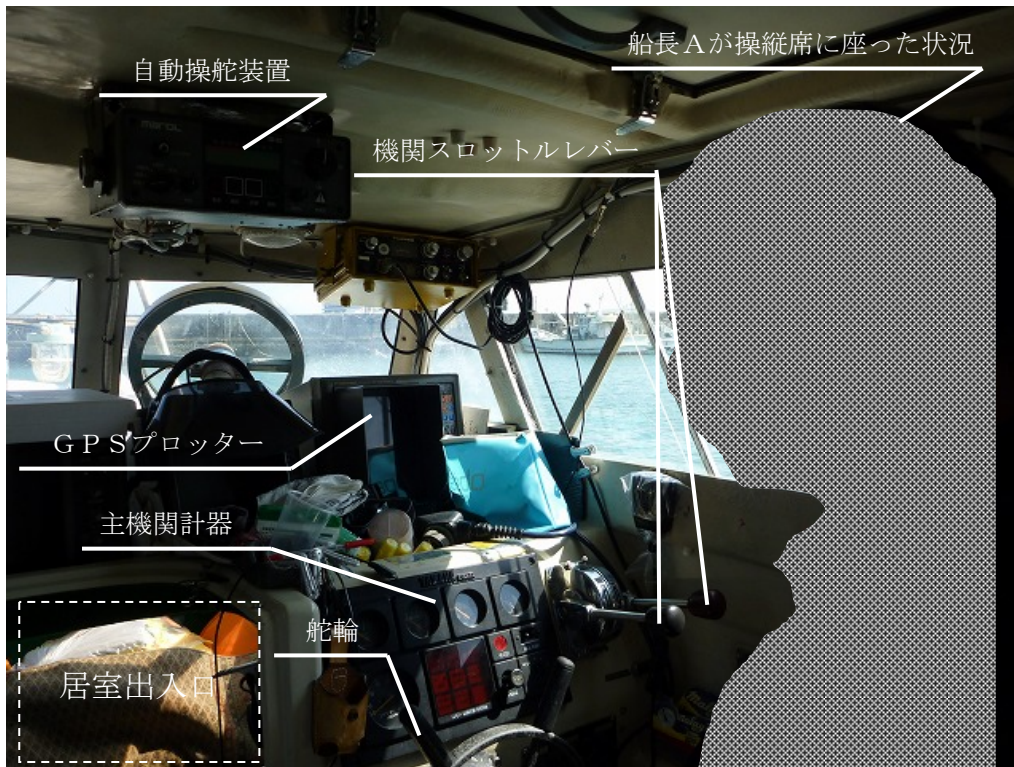
写真7 操縦席の状況

船長Aの口述によれば、本事故当時は操縦席に座って操船を行っていた。操縦席からは、船首物入れ後端にいた釣り客2人の頭部が見えていた。

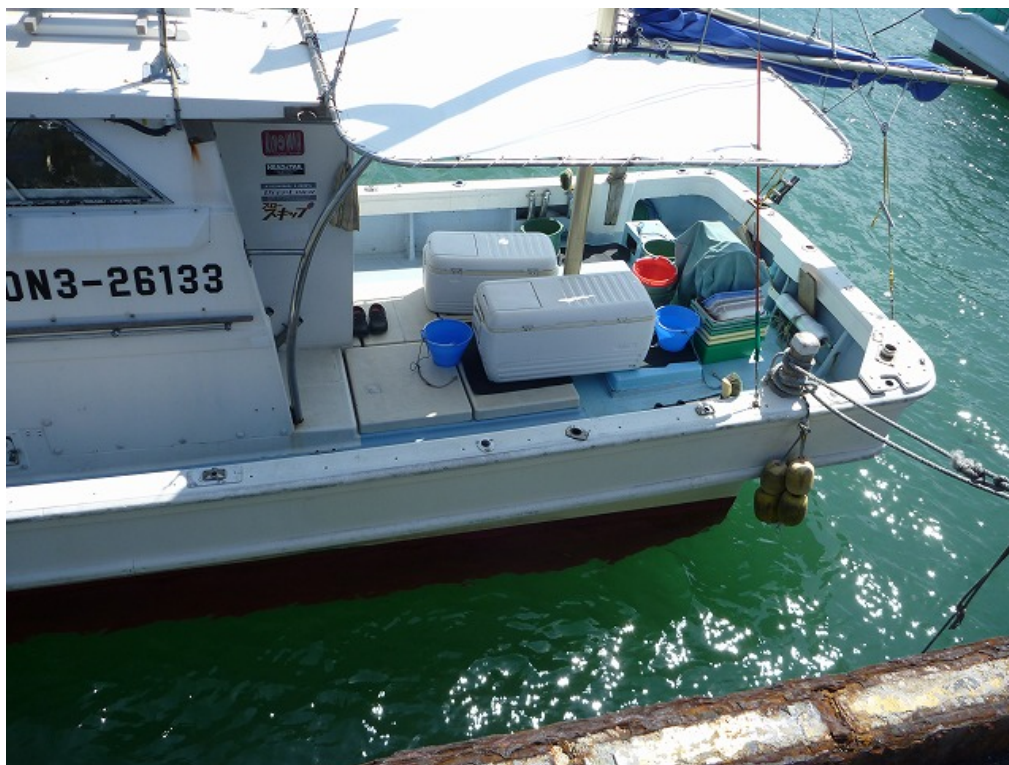
写真9 船尾甲板の状況

船尾甲板は、操縦席後部にトイレがあり、船尾甲板下は、トイレ後端から船尾後端にかけて中央隔壁で2個ずつ対に3列に仕切られた物入れとなっていた。

船尾甲板には、物入れの蓋の上などに釣り用の氷を入れるクーラーボックス等が置かれていた。
