船舶事故調査報告書

船種船名 モーターボート QUEENⅢ

事故種類 衝突（護岸）

発生日時 平成22年6月2日 20時10分ごろ

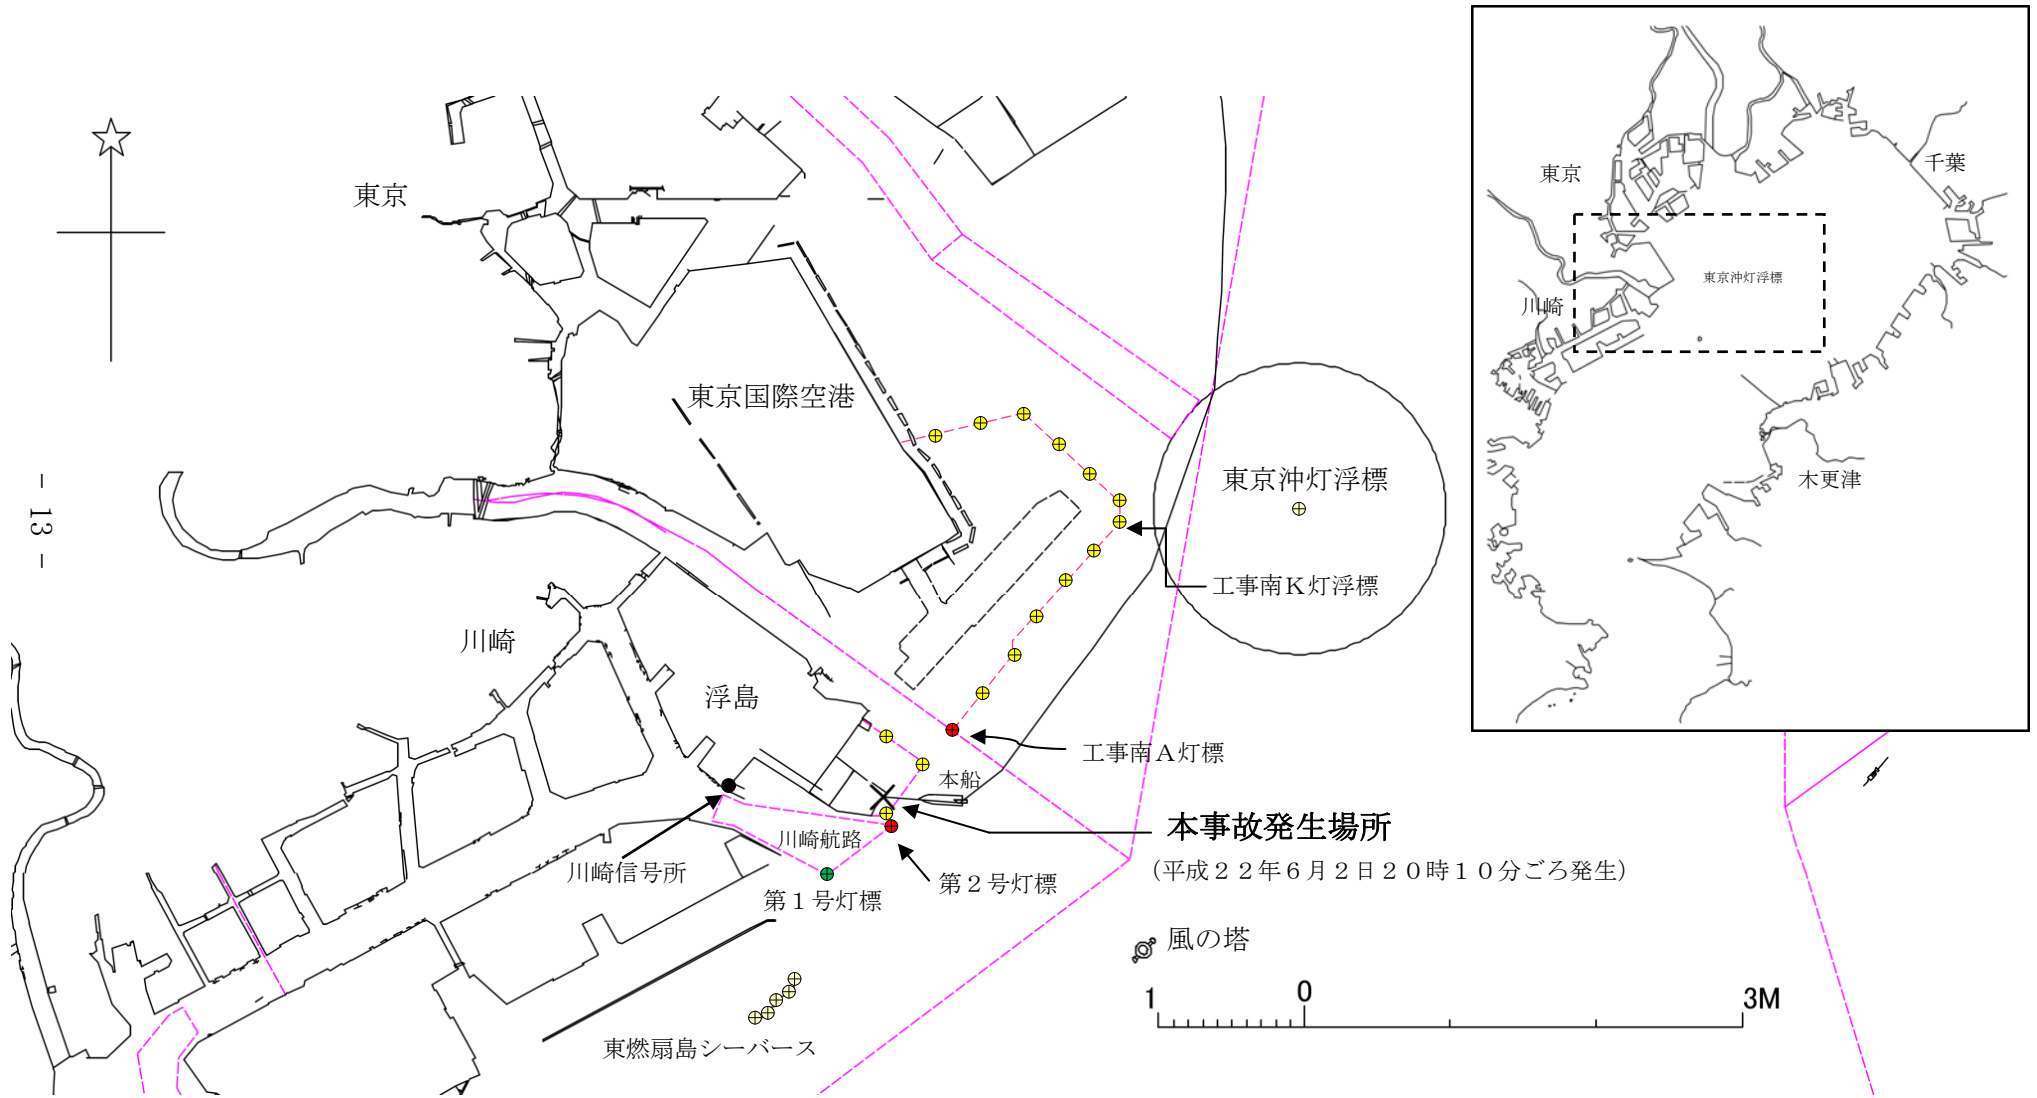
付図1 推定航行経路図

- (1) 本船は、東京国際空港南東方沖を速力約2.2knで手動操舵により、南西進中、船長が、川崎航路に入ると陸上の照明が明るく、他船等を視認できるのでレーダーを停止し、レーダー映像とGPSプロッター映像を2分割で表示させていた本件モニターの画面全体にGPSプロッターの映像を表示させようと思った。
- (2) 船長は、本件モニターの画面を切り替えるスイッチの操作を始めたとき、右舷方に工事南A灯標の赤色閃光を視認したが、この赤色閃光を川崎航路入口の第2号灯標の赤色閃光と思い込み、川崎航路に入ろうとして右転を開始し、本件モニターの画面を切り替える操作を行いながら航行した。
- (3) 船長は、20時07分ごろ、東京沖灯浮標から230° 2.4海里(M)付近を針路216°で航行し、20時08分ごろ東京沖灯浮標から229°

2.8M付近を針路243°で航行したものと推定されることから、この間に右舵をとった。

- (4) 本船は、20時09分ごろ東京沖灯浮標から229°3.1M付近を針路268°で本件護岸に向けて航行して衝突した。

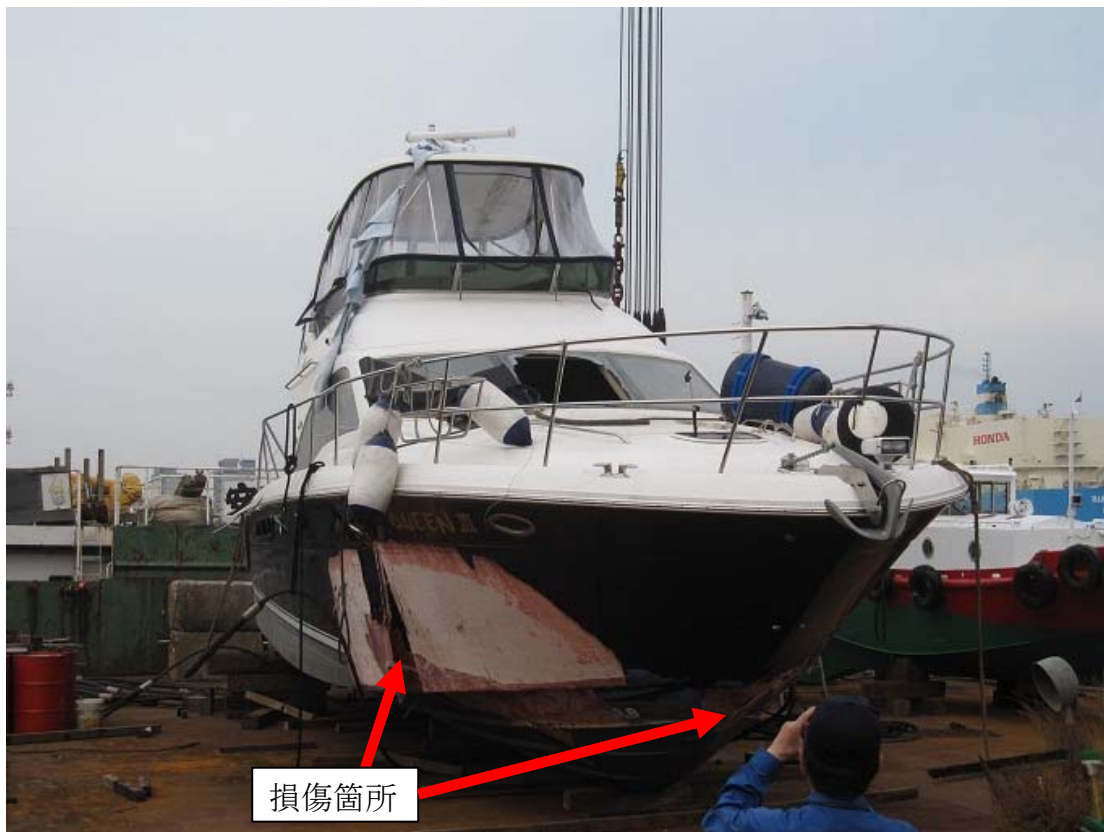
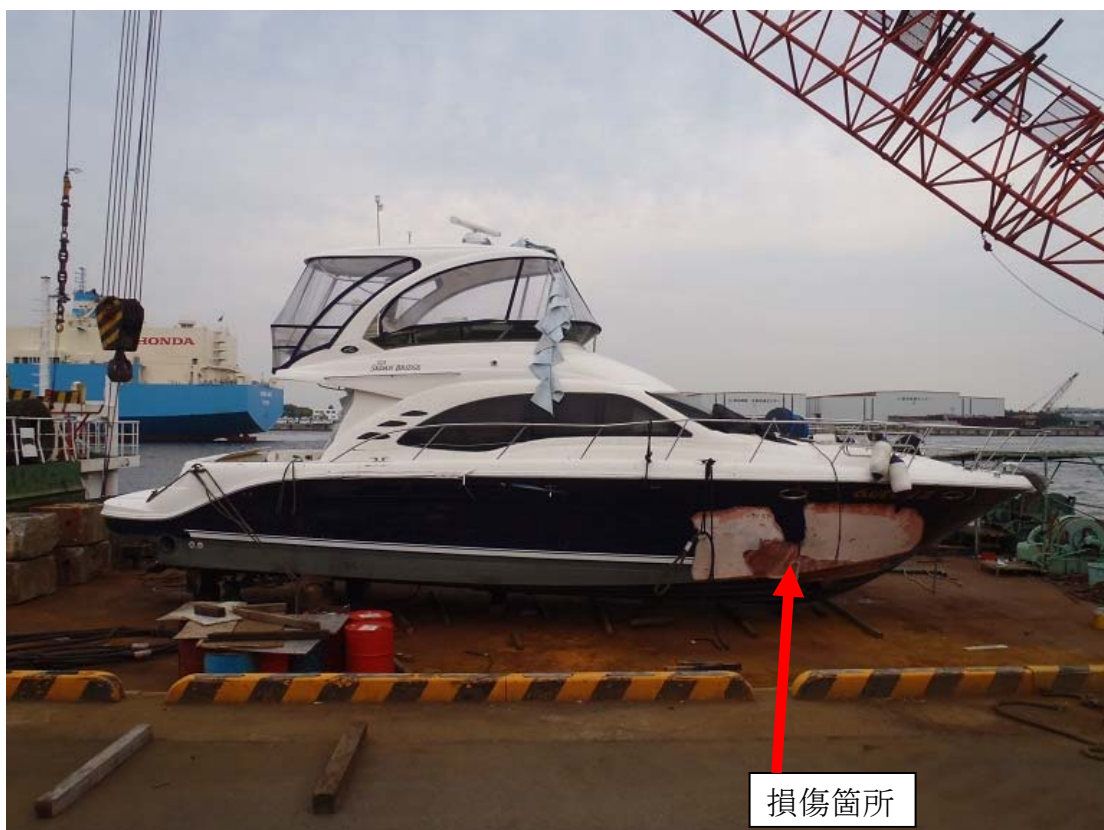
写真1 本船の状況

QUEENⅢは、乗船者4人全員が負傷し、船首部及び右舷船首部外板に破口を生じた。

船首部及び右舷船首部外板に破口を生じたのちに沈没し、後日引き上げられたが全損処理された。

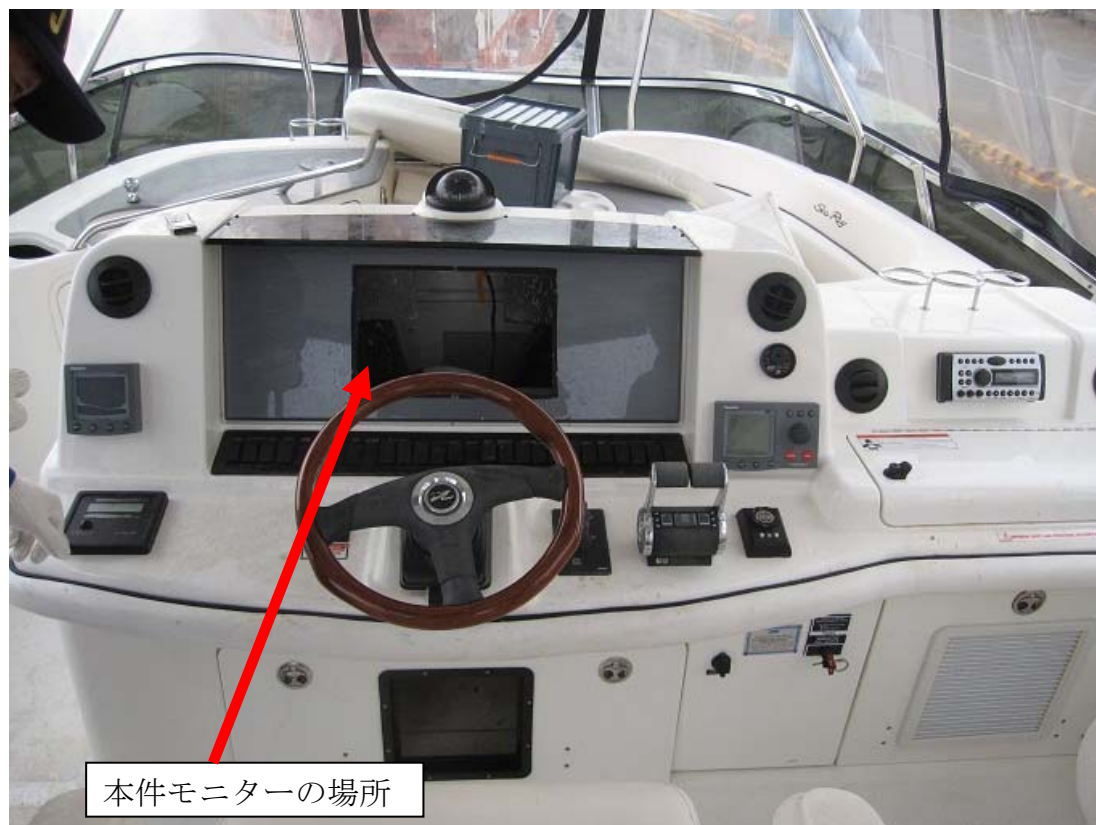
写真2 操縦席の状況

本件モニターは、画面上にレーダー、GPSプロッター及び魚群探知機等の各映像を選択して2分割又は3分割で表示させることができるようになっていた。

船長の口述によれば、本事故発生前、本件モニター画面にはレーダー映像及びGPSプロッター映像を2分割で表示しており、船長は、過去、川崎航路入航前に本件モニター画面の切替え操作を何度か行ったことがあった。

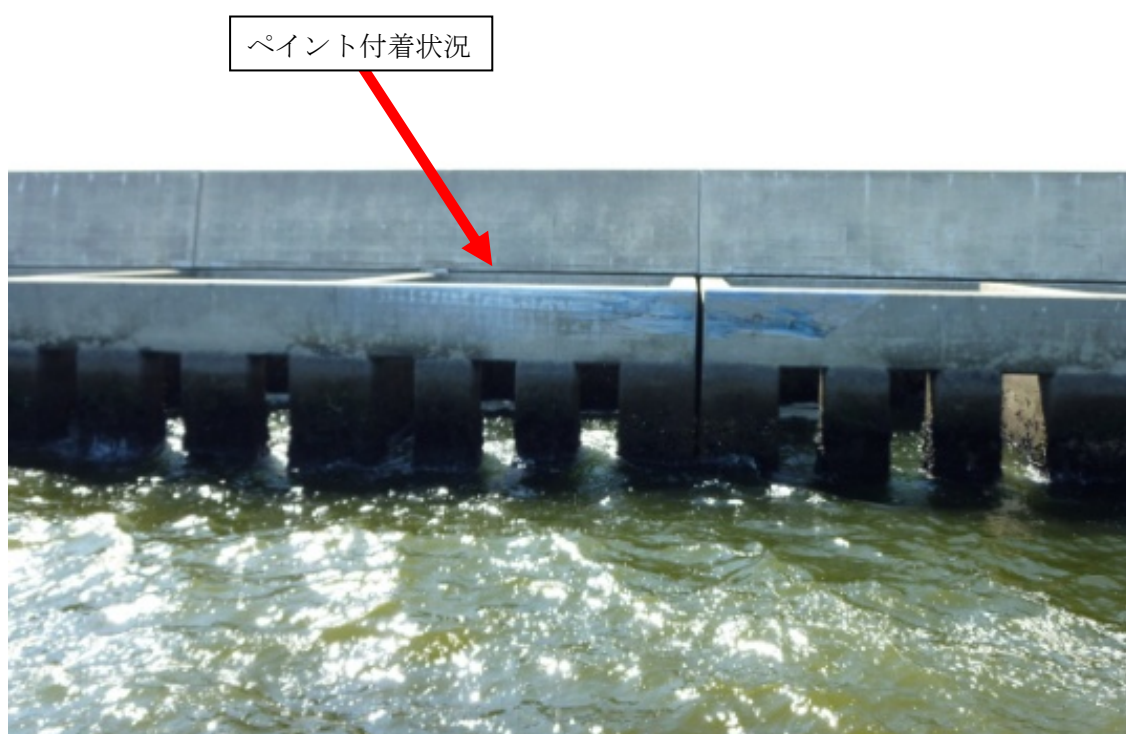
写真3 本件護岸の状況

本件護岸の施設管理者（以下「施設管理者」という。）の回答書によれば、同護岸の北東端から約117mの地点に船体の塗装色の一部及びFRPの破片が付着した痕跡があった。

本衝突場所として船長が提出した写真には、本件護岸に船体と同系色の紺色及び白色塗料が付着していた。
