# 船舶事故調査報告書

船種 船名 漁船 第十八鹿島丸  
漁船登録番号 MG1-1627  
総トン数 177トン

船種 船名 漁船 第五十八太幸丸  
漁船登録番号 CB1-60041  
総トン数 144トン

事故種類 衝突  
発生日時 平成23年9月7日 16時00分ごろ  
発生場所 北海道根室市納沙布岬南東方沖  
納沙布岬灯台から真方位151°49海里付近  
(概位 北緯42°40.0′ 東経146°22.0′)

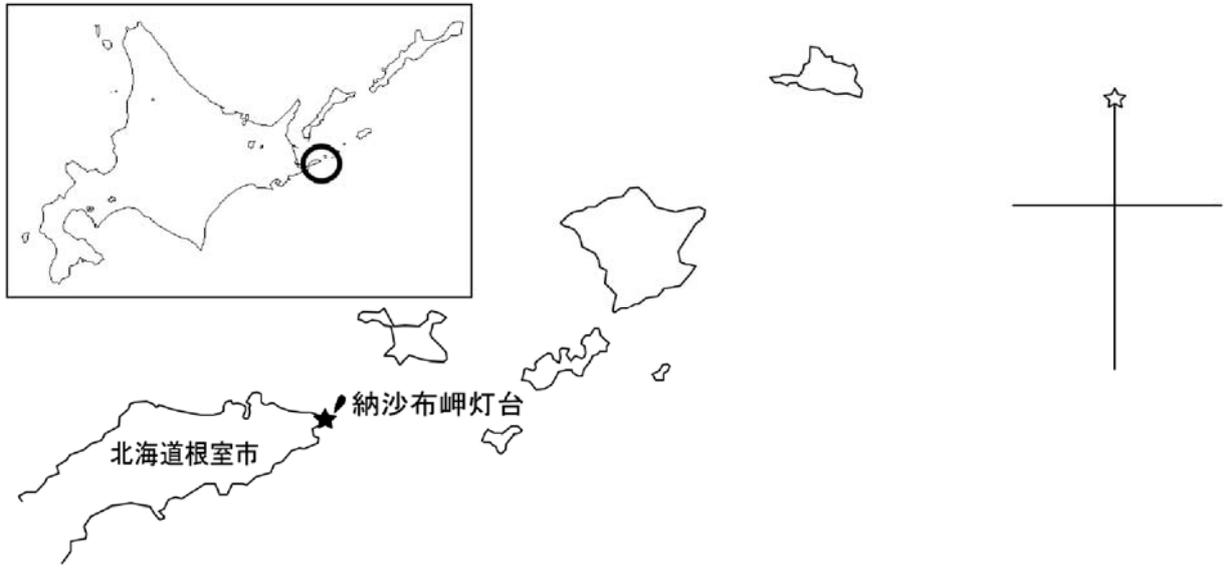
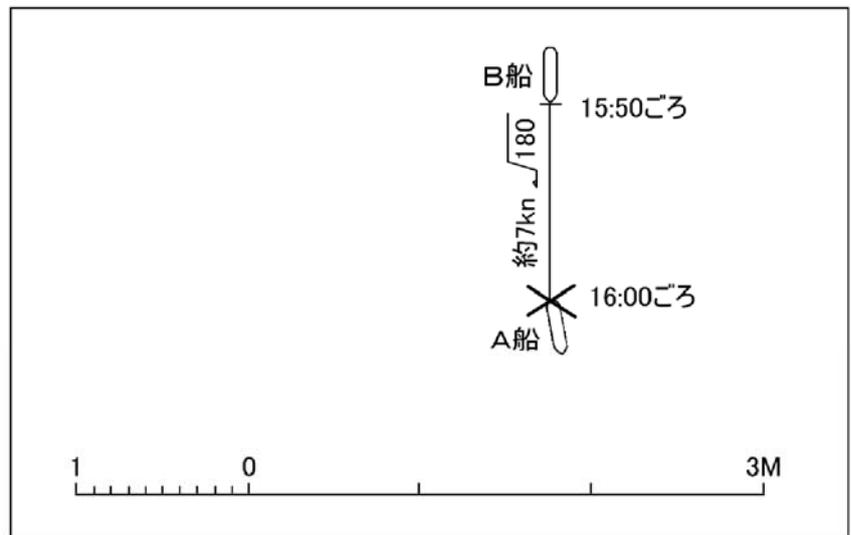
付図1 推定航行経路図

事故発生場所  
(平成23年9月7日16時00分ごろ発生)

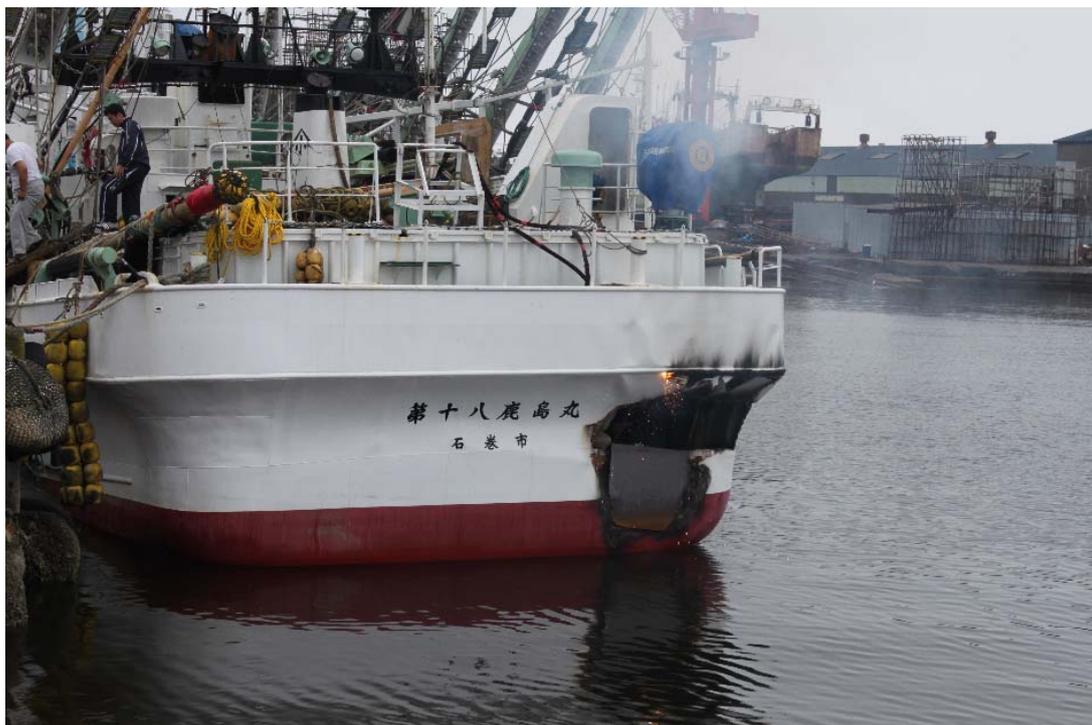
写真3 A船船尾部の損傷状況

船尾右舷に高さ約1.4m、幅約2.4mの破口、集魚灯用補機の配電盤に濡損、船尾スパンカー用マストに曲損等が生じた。

2.1及び2.3から、A船の船尾右舷とB船の船首部とが衝突したものと考えられる。

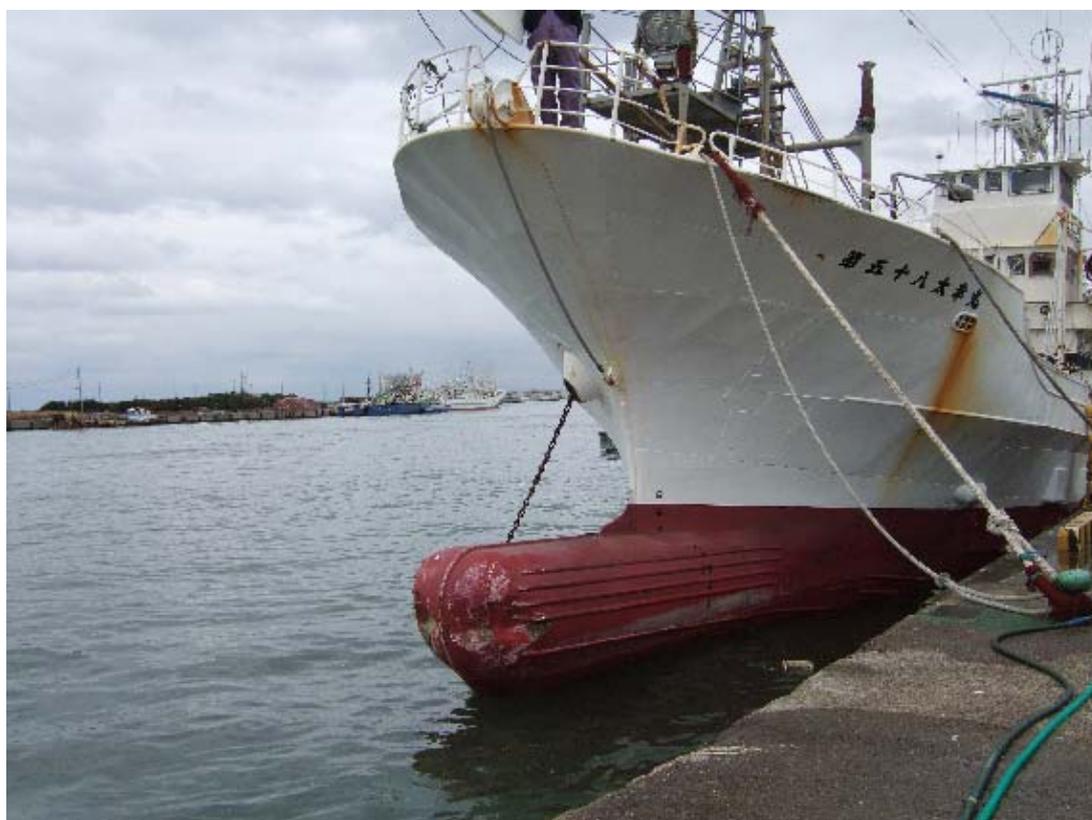
写真4 B船船首部の損傷状況

球状船首部の長さ約75cm、幅約45cmの範囲に約15cmの凹損等が生じた。
