# 船舶事故調査報告書

船種船名 水上オートバイ 斑鳩  
船舶番号 230-47376 埼玉  
総トン数 5トン未満 (長さ2.89m)

事故種類 乗組員行方不明

発生日時 平成22年8月25日 15時00分ごろ

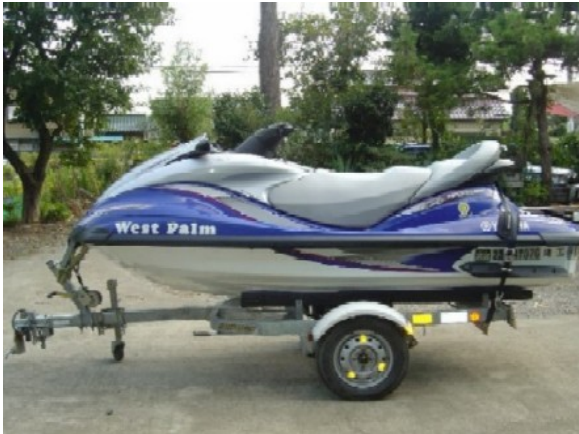
写真1 本船左舷

本船に損傷はなかった。

2.3及び2.5.6から、本事故当時、船体及び機関等に不具合又は故障等はなかったものと考えられる。

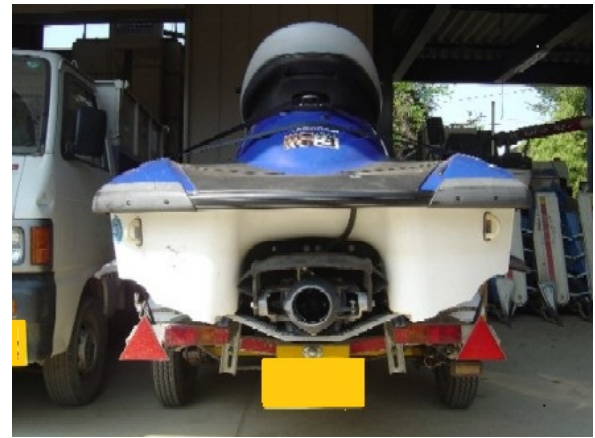
写真4 本船船尾

進装置を装備する最大搭載人員3人の水上オートバイであり、前後2分割のシートの後方にGrabバーが取り付けられ、物入れが前後部の2か所に配置されて後部物入れ内に水密物入れが装備されていた。

- (1) 船長及び同乗者は、本船が左旋回中に、本船の右舷方に落水したものと考えられる。
- (2) 船長は、右手を手術して半年を経たばかりであり、右手の握力が低下していたことから、旋回時に体を支えきれず、落水した可能性があると考えられる。
- (3) 同乗者は、左手にラジコンボートのコントローラーを持ち、右手でグラブバーを握っていたことから、旋回時に体を支えきれず、落水した可能性があると考えられる。
- (4) 船長は、救命胴衣を着用しておらず、また、右足が動かせない状態となって泳げなかったことから、カヌー用の救命胴衣を着用した同乗者の右肩につかまって浮いていたものと考えられる。
- (5) 船長は、15時30分ごろ水没して行方不明になったものと考えられる。
