# 船舶事故調査報告書

船種 船名 漁船 海昌丸  
漁船登録番号 SO2-4350  
総トン数 8.5トン

船種 船名 漁船 福寿丸  
漁船登録番号 SO2-5151  
総トン数 8.5トン

事故種類 衝突  
発生日時 平成23年3月22日 06時56分ごろ  
発生場所 静岡県御前崎市御前埼西方沖  
御前崎市所在の御前埼灯台から真方位285° 19.9km付近  
(概位 北緯34° 38.4' 東経138° 00.9')

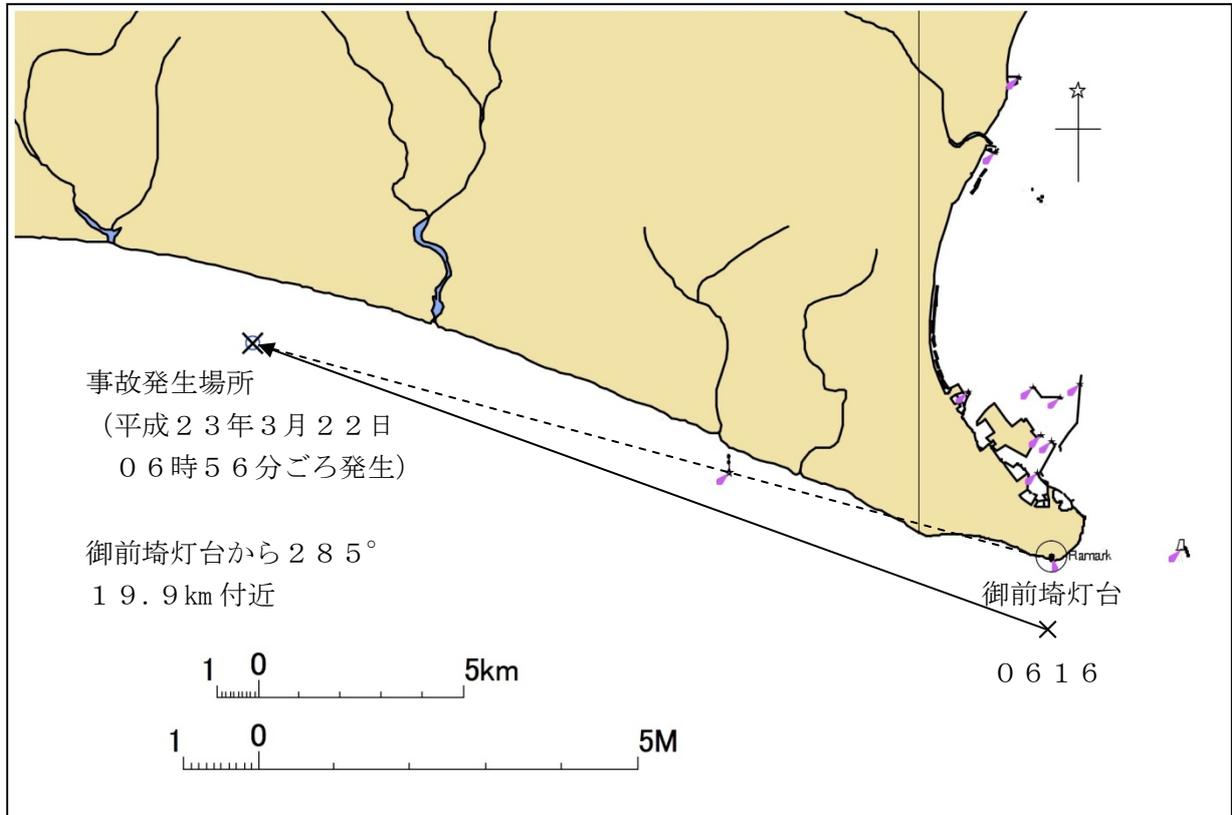
付図1 推定航行経路図

漁船海昌丸は、しらす2そう船びき網漁業の手船であり、船長ほか1人が乗り組み、魚群探索を行いながら約290°の針路で航行中、また、漁船福寿丸は、しらす2そう船びき網漁業の網船であり、船長ほか4人が乗り組み、投網を開始しようとして左旋回で反転後に約110°の針路で航行中、平成23年3月22日06時56分ごろ御前埼灯台西方海域において衝突した。

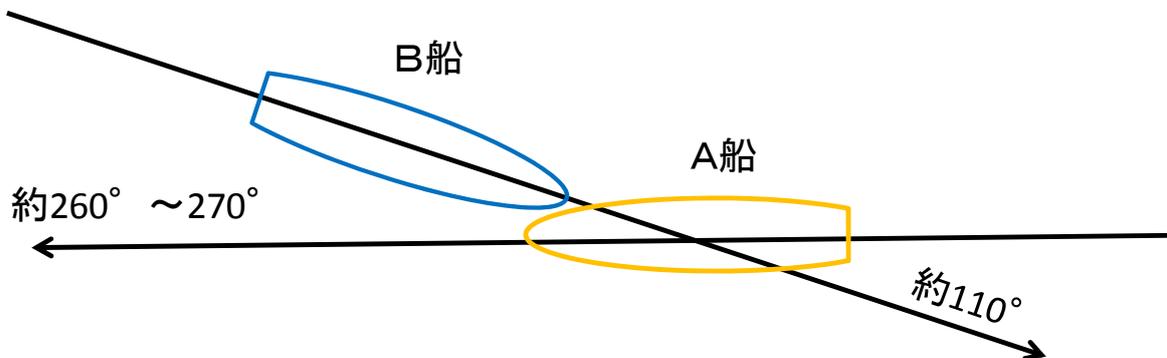
付図2 両船の衝突状況推定図

A船は、左舵一杯を取って左回頭中に船首方位が約260°～270°となったとき、B船は、針路約110°で航行していたとき、A船の右舷船首部とB船の船首部が衝突した。

B船の船首部がA船のブルワークを破断し、その後、B船がA船に乗り上げたものと考えられる。また、B船の破口は、角柱状のものが刺さったものと考えられ、A船の右舷船尾に設置されていたたつによるものである。B船は、A船に乗り上げた後、A船のたつに刺さって止まり、船尾方が水没して直立状態となった後、左舷側に転覆した。

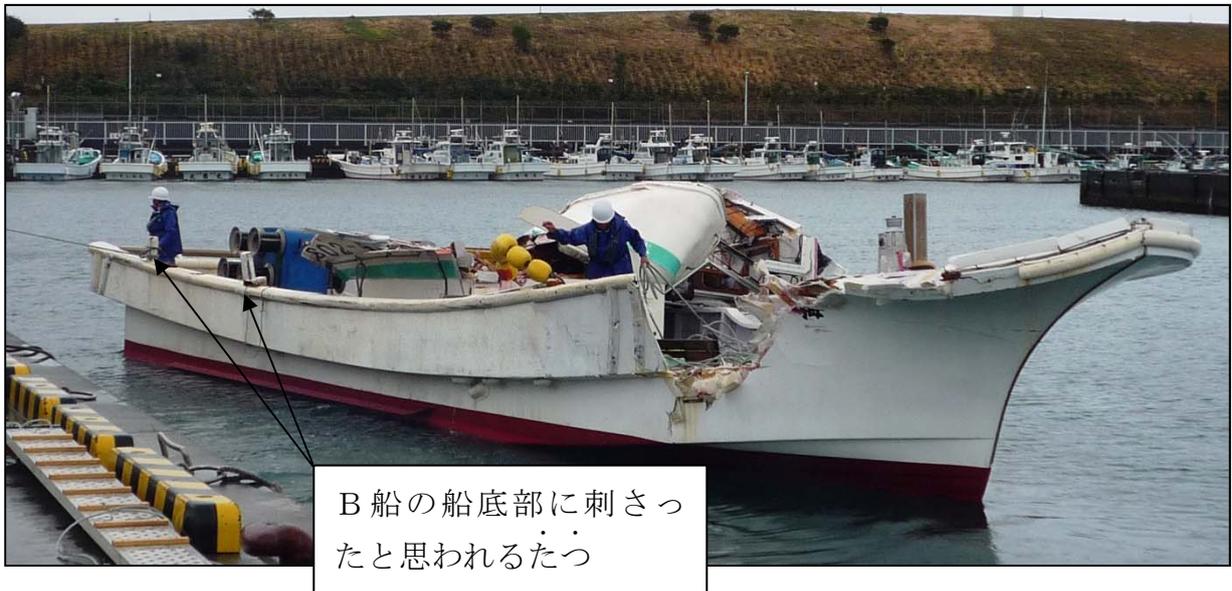
右舷側

右舷船首ブルワークがV字型に破断し、操舵室を含む上甲板上の構造物に損壊を生じ、全損した。

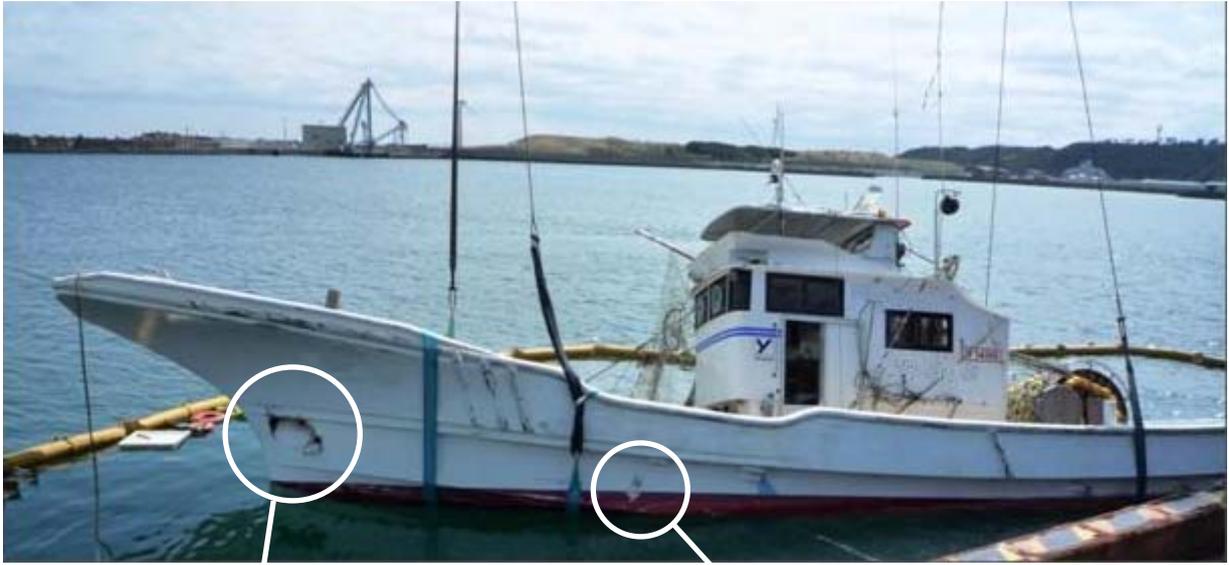
## 写真2 B船の損傷状況

船首船底部に擦過傷を生じ、左舷船首部及び中央部外板に方形の破口を生じ、全損した。

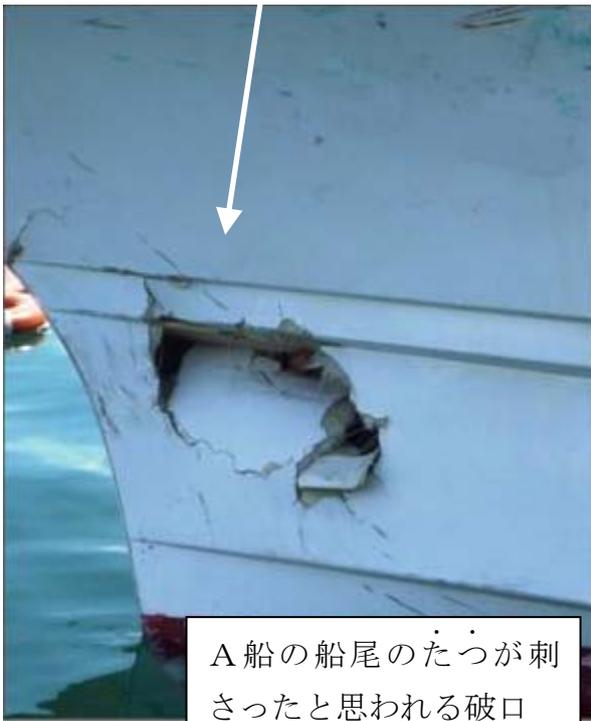
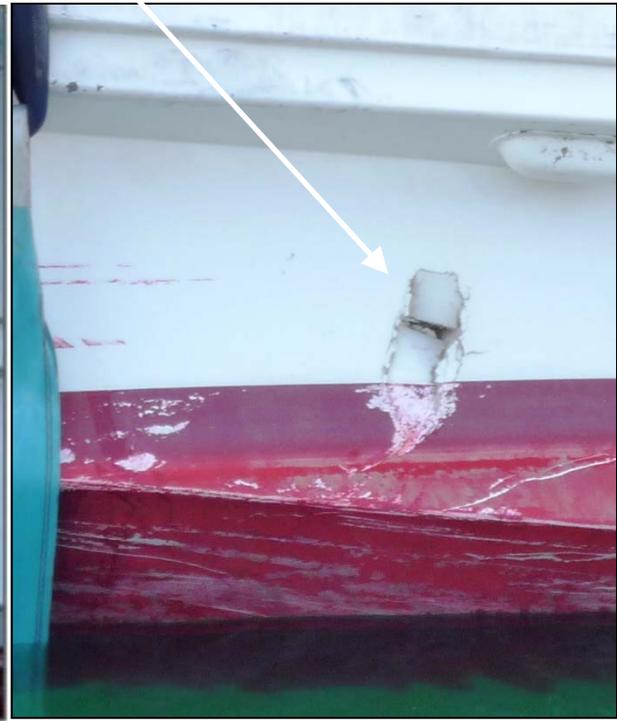
A船の船尾のたづが刺さったと思われる破口
