# 船舶事故調査報告書

船種 船名 貨物船 HARMONY WISH

船種 船名 貨物船 しんかずりゅう

事故種類 衝突

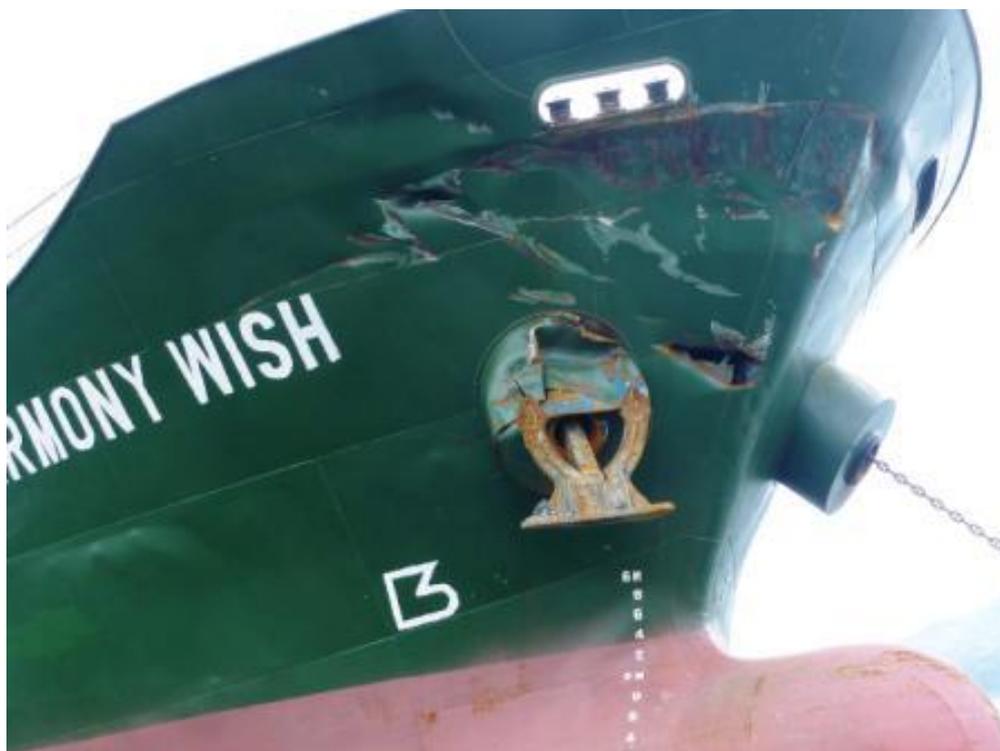
写真1 A船の損傷状況（船首部）

右舷船首部外板に破口及び凹損、右舷船尾部ブルワークに曲損等

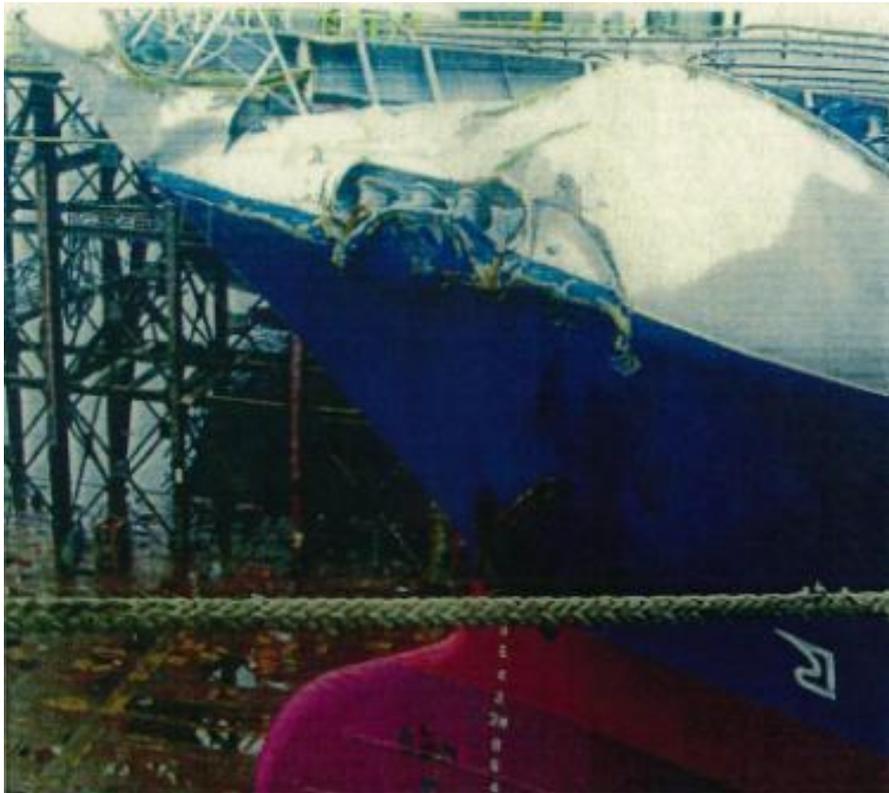
写真3 B船の損傷状況（船首部）

左舷船首部ブルワークに曲損、左舷船首部外板に凹損、左舷船首部フェアリーダーに損傷、左舷船尾部ブルワークに凹損等
