# 船舶事故調査報告書

船種船名 水上オートバイ (船名なし)

事故種類 遊泳者負傷

発生日時 平成22年8月15日 13時00分ごろ

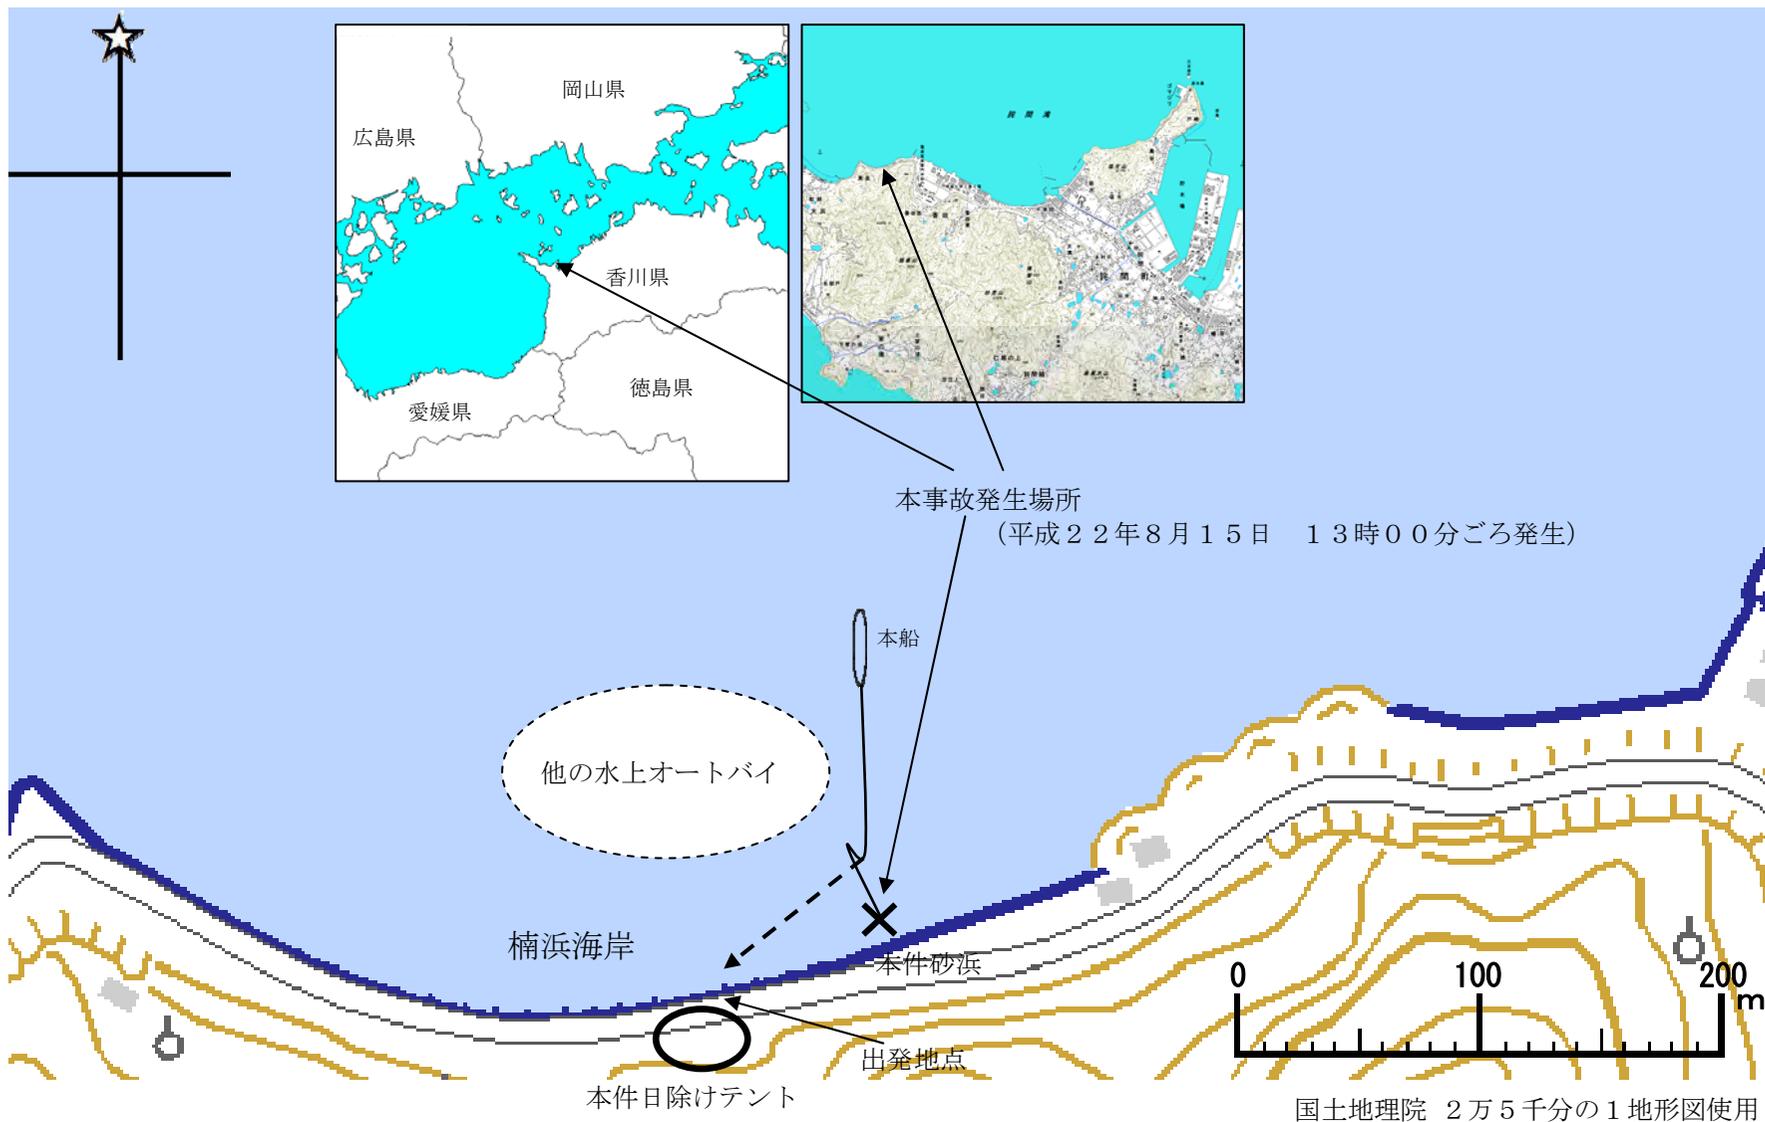
付図1 推定航行経路図

本船は、13時00分ごろ、本件砂浜付近において、本件操縦者が操縦ハンドルの左グリップを左手で握った状態で航行し、海から上がるために砂浜へ向かって歩いていた遊泳者A及び遊泳者Aが胸に抱いていた家族1人（以下「遊泳者B」という。）の背後から衝突した。

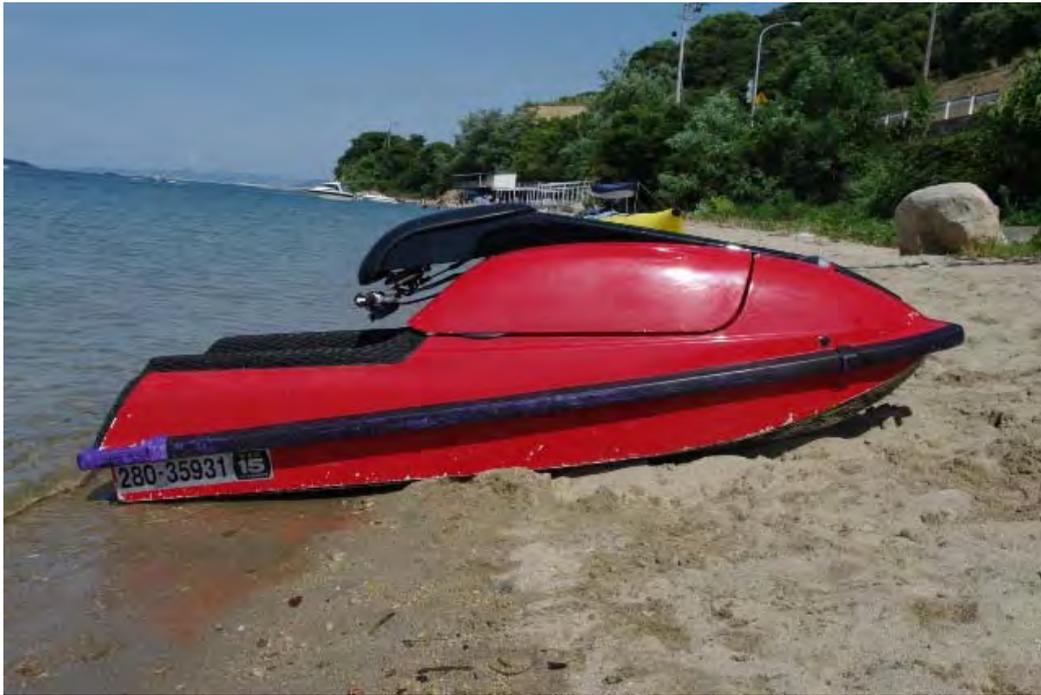
写真1 本船（右舷側）

本船の所有者の口述によれば、本船に損傷はなかった。
