船舶事故調査報告書

船種船名 旅客フェリー フェリーきたきゅうしゅう
船舶番号 133389
総トン数 9,476トン

船種船名 ケミカルタンカー 第七十八光輝丸
船舶番号 135525
総トン数 1,159トン

事故種類 衝突

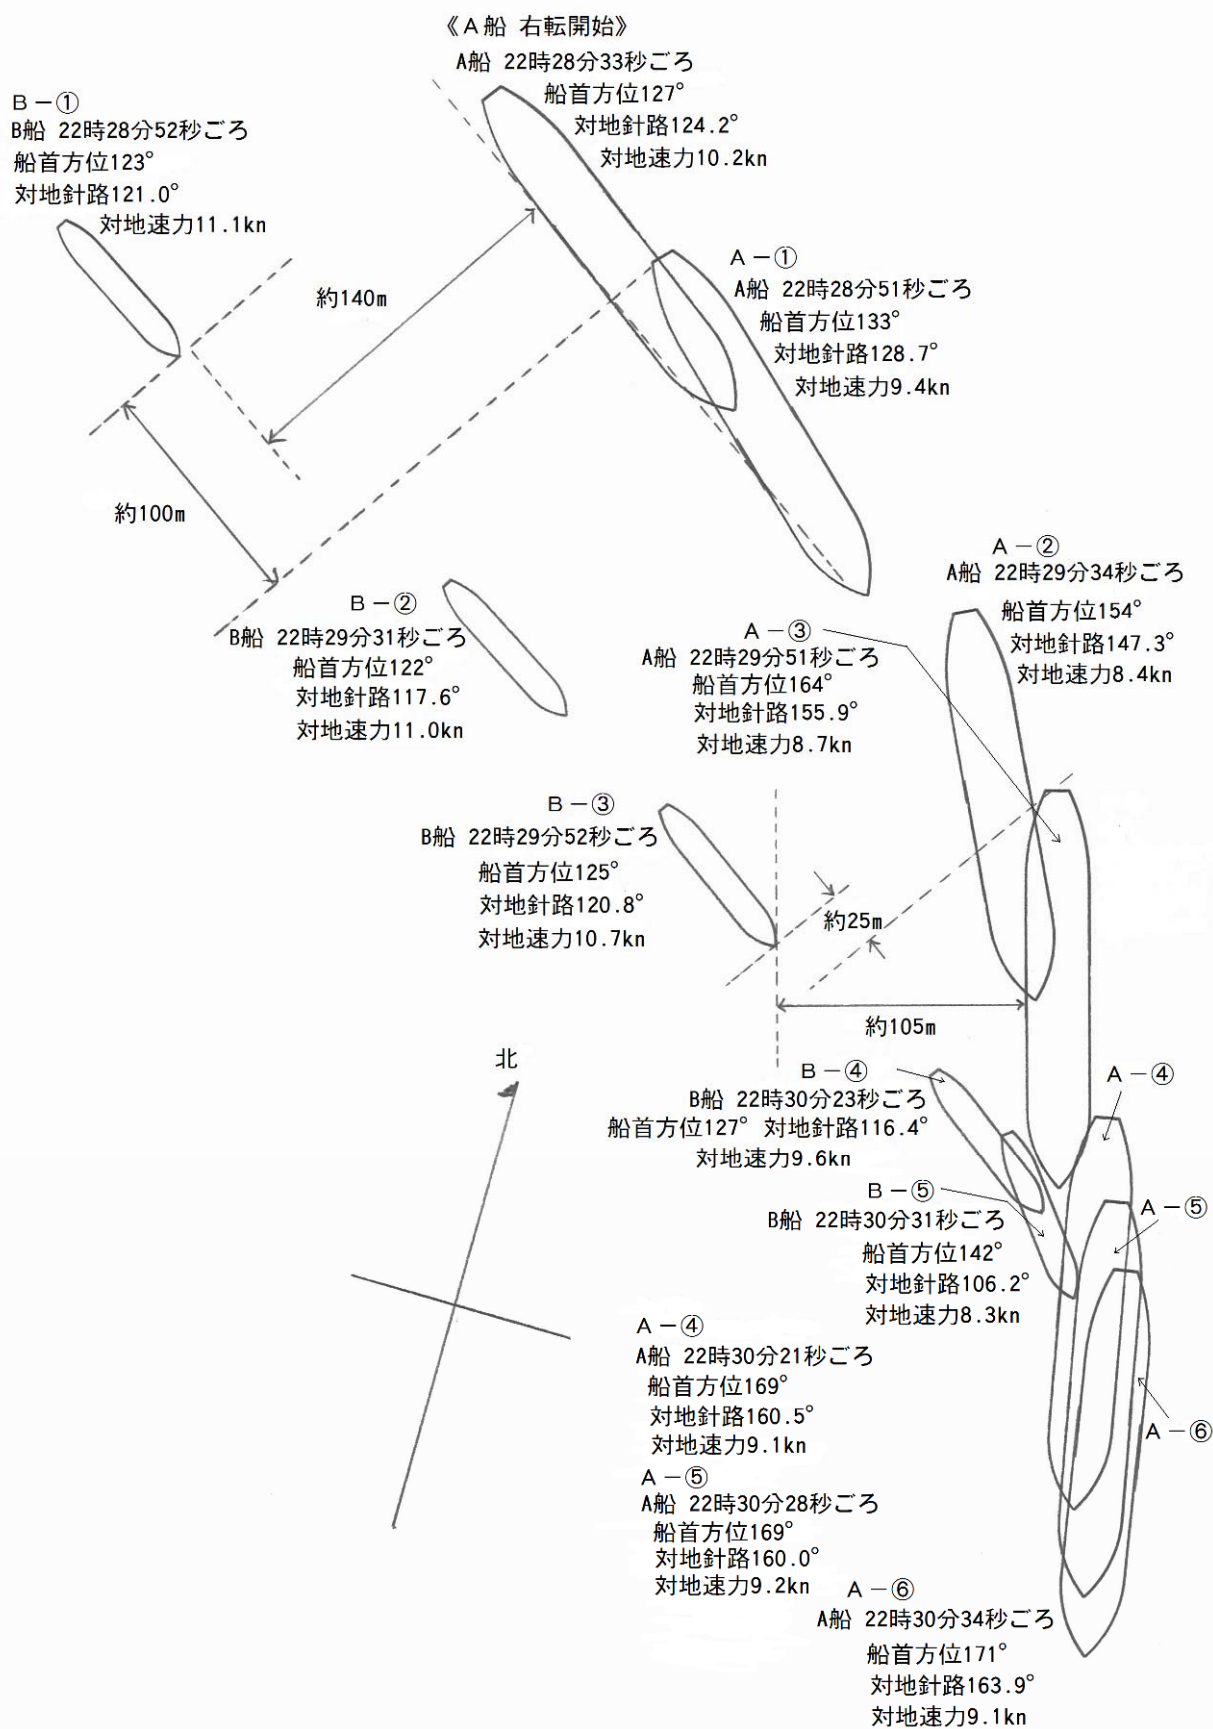
付図3 衝突前の位置関係図

両船のAIS記録により、A船が右転を開始した約20秒後において、両船の船首尾距離は約100m、両船間の横距離は約140mであり、A船の速力は約9.4kn、B船の速力は約11.1knであったことから、B船がA船の右舷後方から接近する状況であった。

A船は、後方から接近するB船の前路を横切る態勢で航行し、B船と衝突した。

A船は、追い越して後方に位置していたB船がA船より速い速力で航行し、A船に接近する状況であったものの、両船の船首尾距離が約100mにおいてB船の前路を横切る態勢で航行したが、予防法第13条では、追越し船は、追い越される船舶から十分に遠ざかるまでその船舶の進路を避けなければならないと規定していることから、A船はB船から十分遠ざかるまでB船の進路を避ける必要があった。

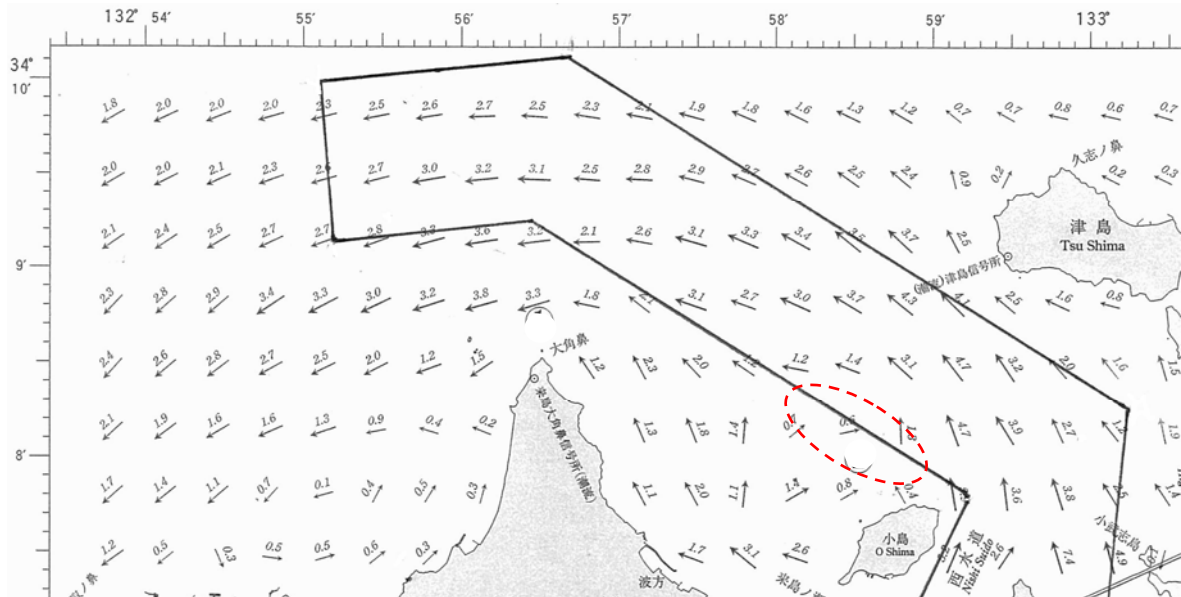
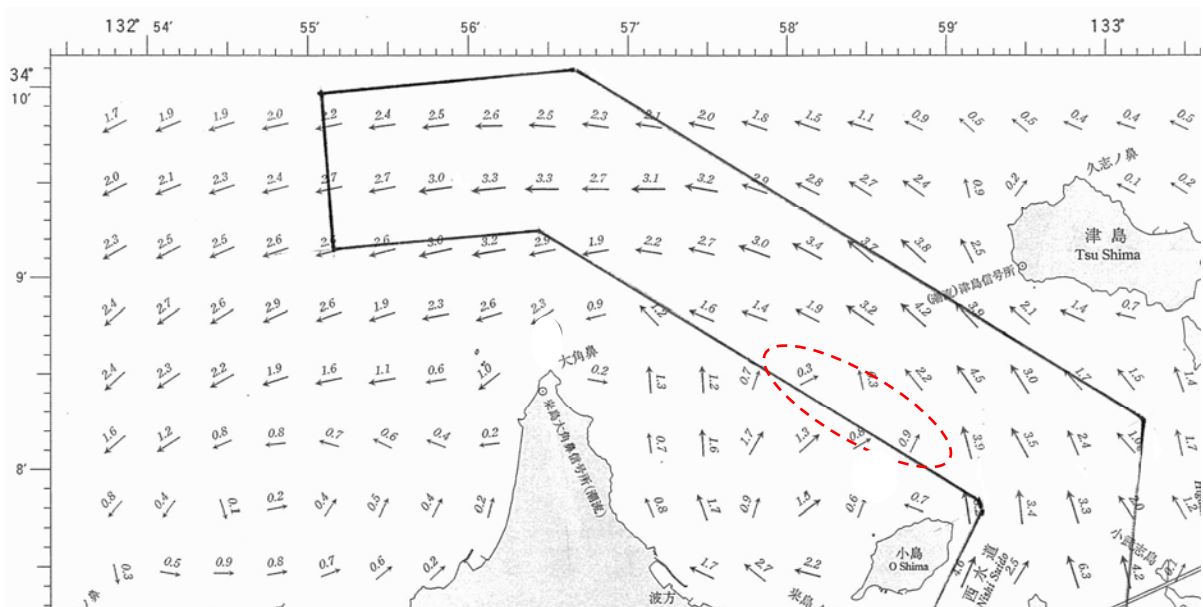
付図4 北流時の潮流

また、本事故当日の来島海峡中水道（以下「中水道」という。）の潮流は、21時55分が北流最強の約3.2knであり、海上保安庁刊行の来島海峡潮流図には、中水道の北流最強時から北流最強後の1時間にかけて、小島北方の来島海峡航路西側は、潮流が弱まる水域が存在し、この付近においては流向流速とも不規則であると注釈がされている。

で囲んだところが、潮流が弱くなる部分

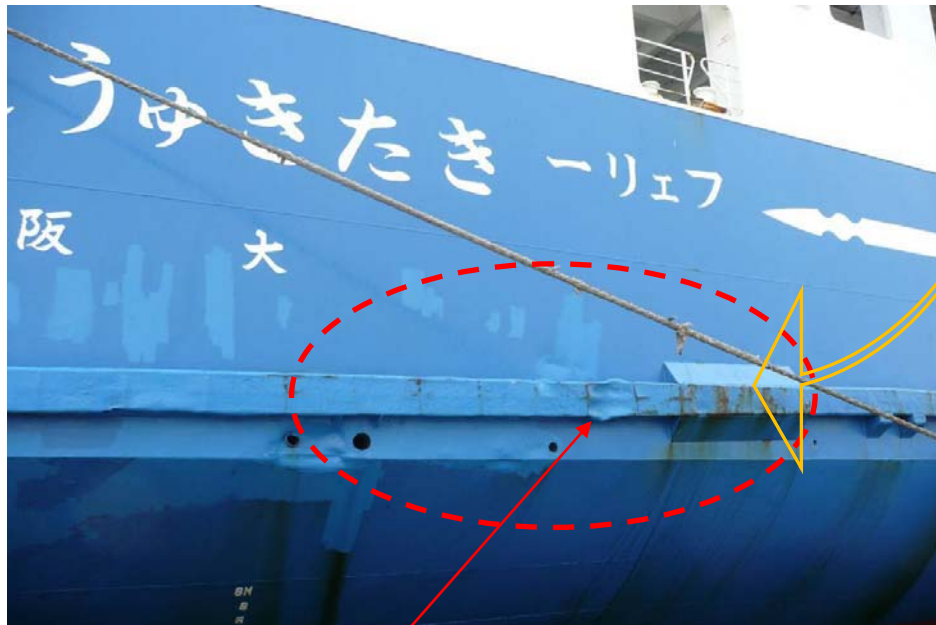
写真2 A船の損傷状況

フェリーきたきゅうしゅうには、右舷後部に凹損が生じ、第七十八光輝丸には、左舷船首に凹損が生じたが、両船ともに死傷者はいなかった。

A船には、右舷後部の防舷材に凹損が生じ、B船には、左舷船首ファッションプレート上部に凹損が生じた。

凹損が生じた箇所
