船舶事故調査報告書

船種 船名 貨物船 大船山丸
船舶番号 140412
総トン数 498トン

船種 船名 遊漁船 ひさ丸
漁船登録番号 SO3-17715
総トン数 3.84トン

事故種類 衝突
発生日時 平成23年6月12日 11時00分ごろ
発生場所 東京都大島町大島北西方
東京都大島町所在の伊豆大島灯台から真方位305° 4.5
海里付近
(概位 北緯34° 50.5' 東経139° 17.8')

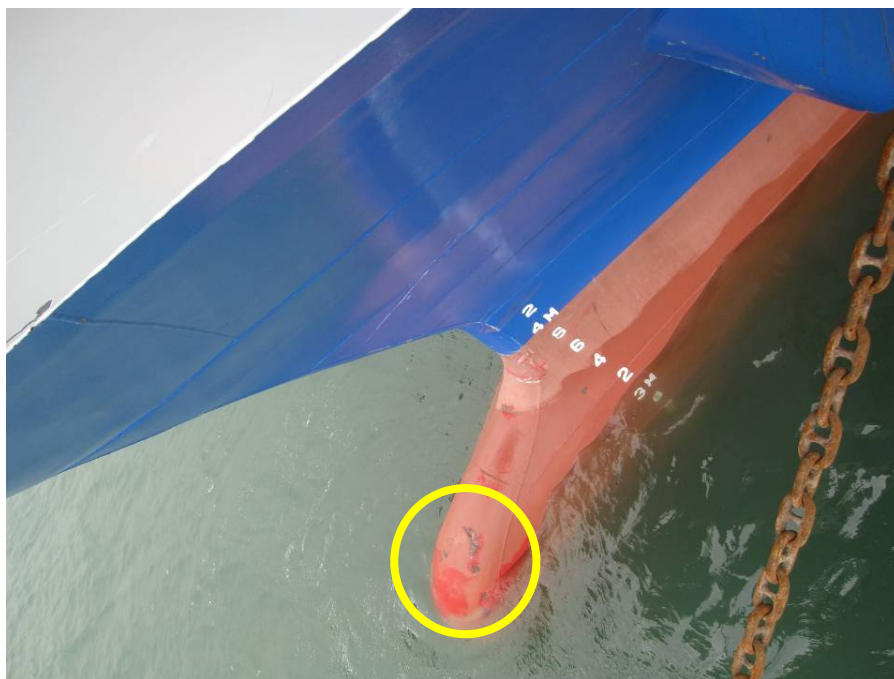
船首材の左舷側に擦過傷が生じた。

写真4 A船の損傷の状況

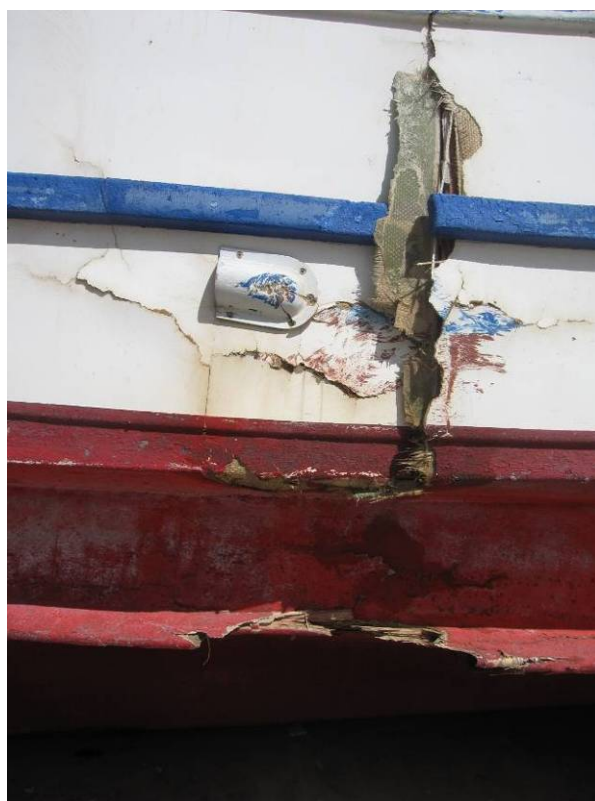
B船は、機関区画右舷側外板に亀裂が生じ、機関室に浸水した。

右舷側に亀裂が生じて機関室が浸水した。救助船により港にえい航されたが廃船処分された。

写真5 B船の損傷の状況（船体中央右舷側）
