船舶事故調査報告書

船種船名 交通船 フレッシュありかわ

事故種類 乗揚

発生日時 平成22年6月9日 13時37分ごろ

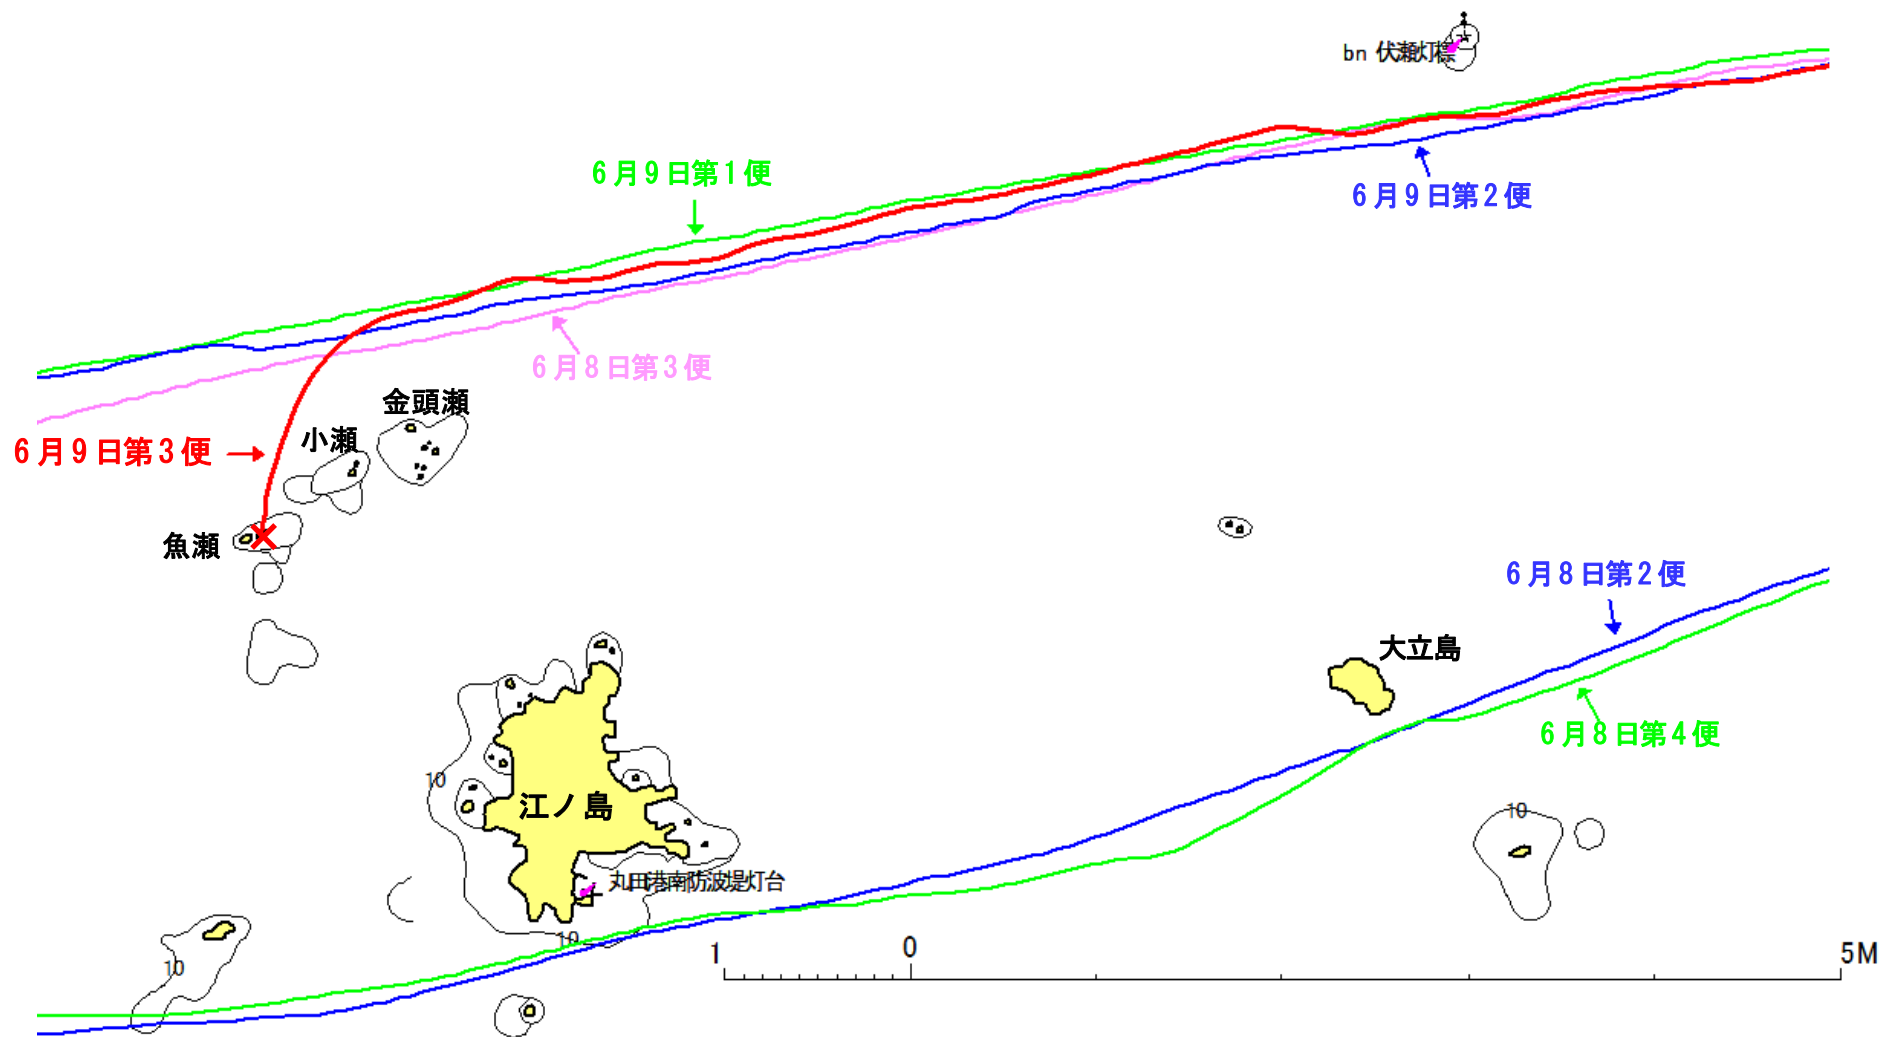
付図2 GPS記録による航跡図

本船は、13時33分30秒ごろから、半径約2Mの円弧を描くように左回頭しながら航行していた。

近を通過したのち、13時30分ごろ江ノ島北方を通過して13時33分ごろ金頭瀬北方に達するまで、ほぼ第1基準経路に沿った約260°の針路となっており、13時33分30秒ごろから、金頭瀬北方1,200m付近において、半径約2Mの円弧を描くように左回頭しながら魚瀬に至っていた。

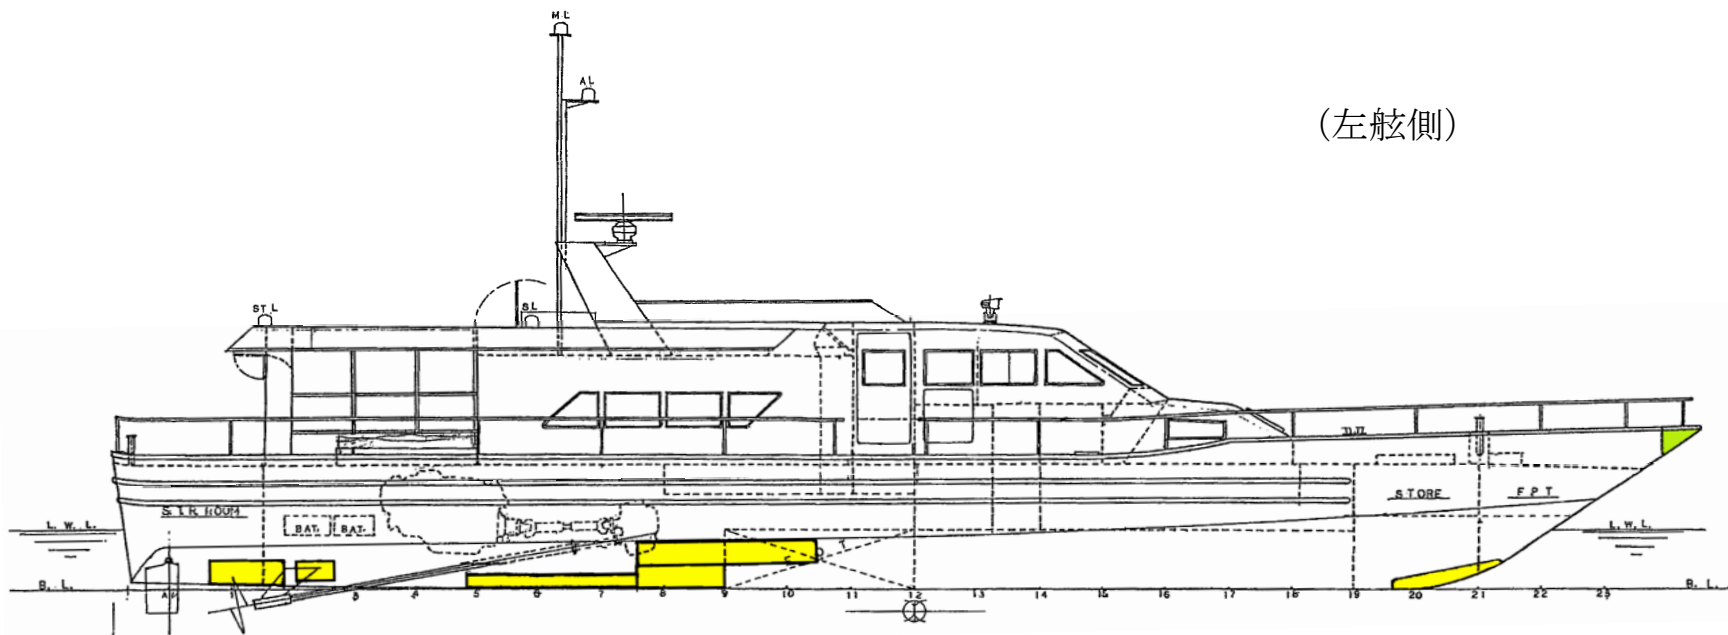
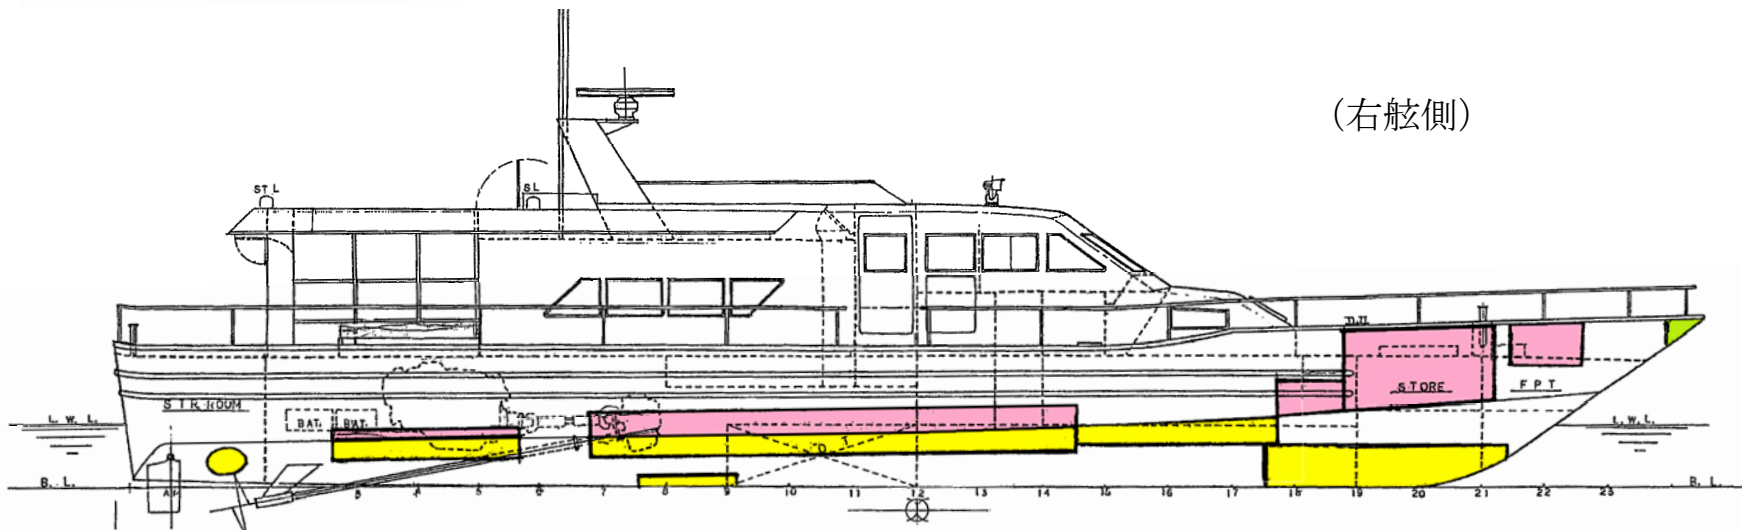
付図4 外板の損傷箇所図

現場調査及び船長の口述によれば、船首部上部先端、右舷船首部ブルワーク及び右舷船側外板に凹損、船底外板に一部亀裂を伴う凹損、両舷プロペラ翼に折損及び曲損、右舷プロペラ軸に曲損などが生じた。

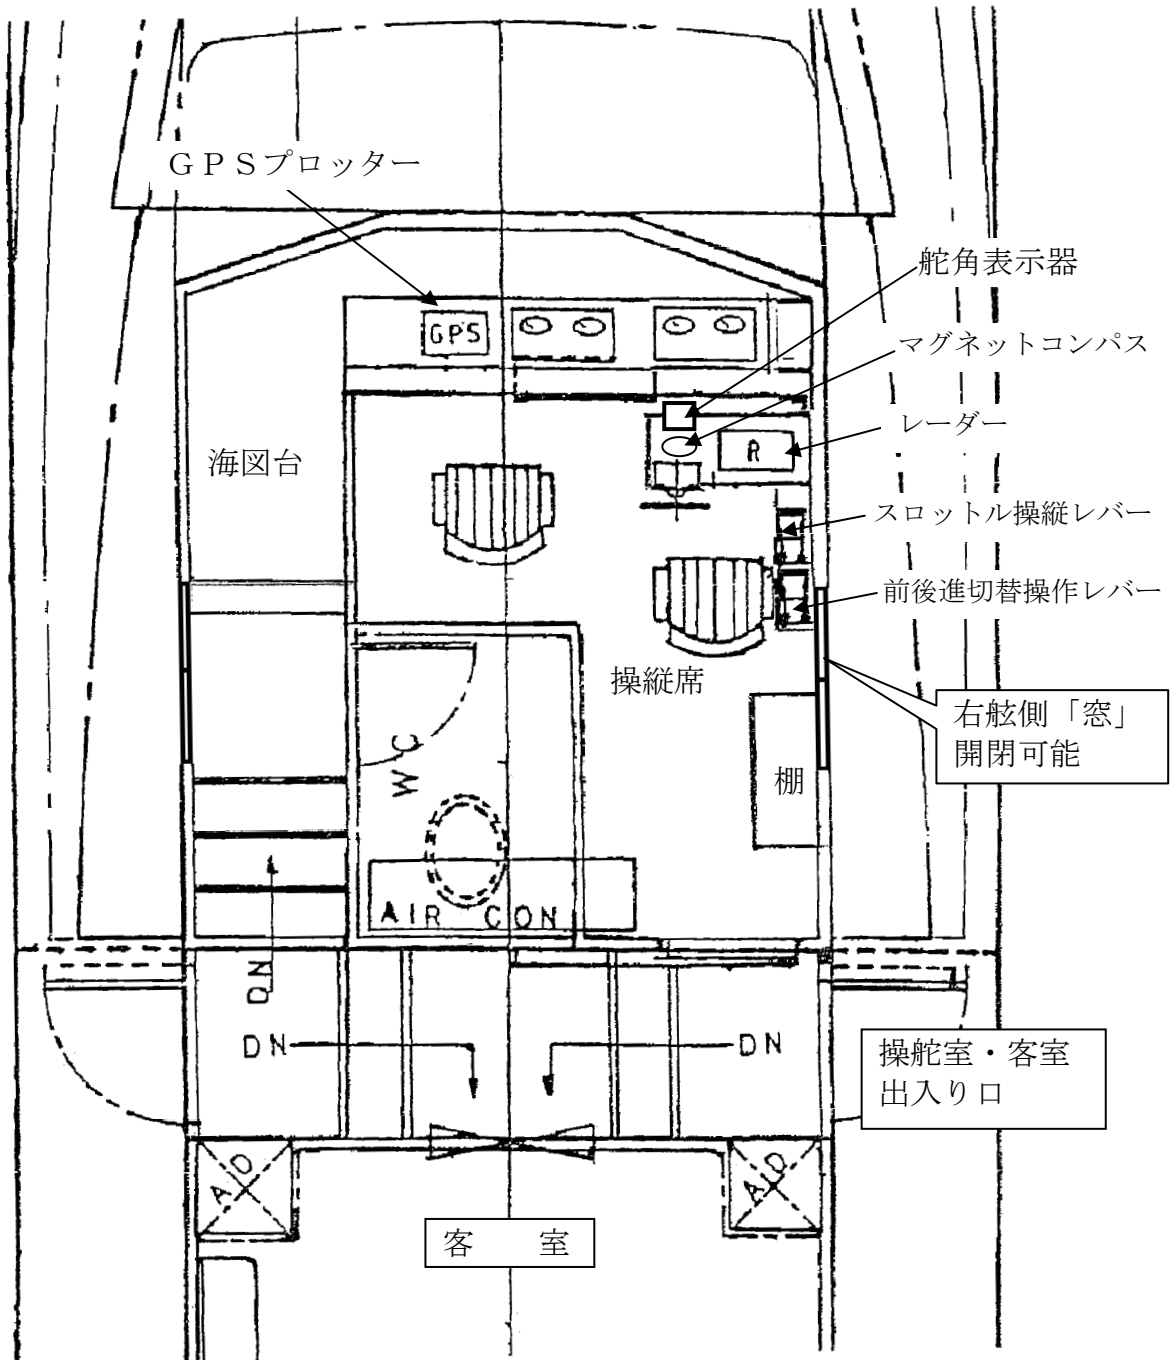
付図5 操舵室配置図

船長の口述によれば、本船は、本事故当時、操舵室のエアコンが故障して3月ごろから取り外されており、窓の開閉で室温を調整していた。

船長は、風邪気味で少しだるさを感じ、また、操舵室のエアコンが故障により取り外された上、波しぶきが船体にかかって窓を開けられない状況であり、本事故当日、日照時間が長く、室内の温度が30℃以上となっていたこと。

船長は、単調な操船が続く場合や概日リズム及び概半日リズムの眠気が生ずる時間帯には、特に、居眠り防止に注意するとともに、眠気を催した場合には、立って操船するなどの居眠り防止措置を講ずる必要があり、また、船舶所有者は、航行中に船長が居眠り状態とならないように操舵室の空調設備の状態に留意し、空調設備が故障した場合には、迅速に対応する必要があるものと考えられる。

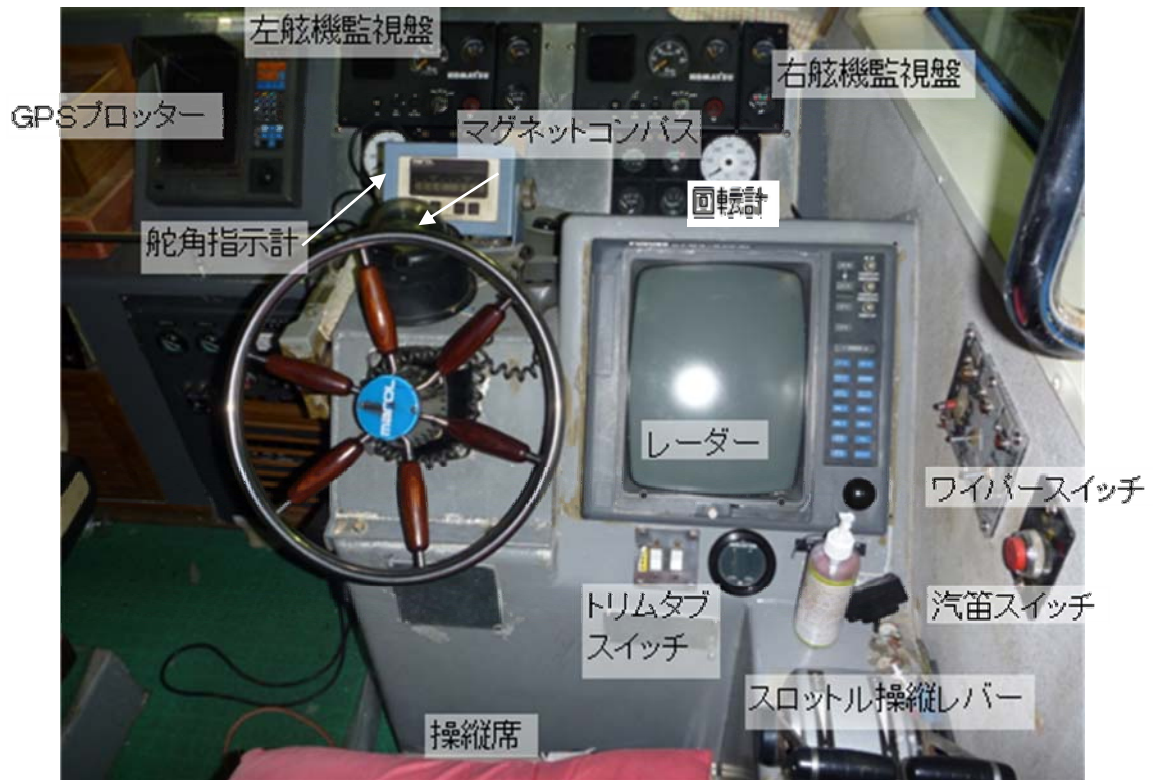
写真3 操縦席の状況

本船の操舵室は、船体中央部より船首側にあり、同室右舷側に背もたれと左片肘掛けが付いたリクライニング式の操縦席が、その左前にハンドル、右前にレーダー、右横に両舷機のスロットルレバーとクラッチレバーがそれぞれ設置されていた。

本船には、自動操舵装置がなく、GPSプロッターが操縦席からは手が届かない操舵室前面中央に設置されており、船長は、航海中には余り同プロッターの情報を利用することがなかった。
