船舶事故調査報告書

船種船名 貨物船 晴麗丸

船種船名 貨物船 ぎょれん1

事故種類 衝突

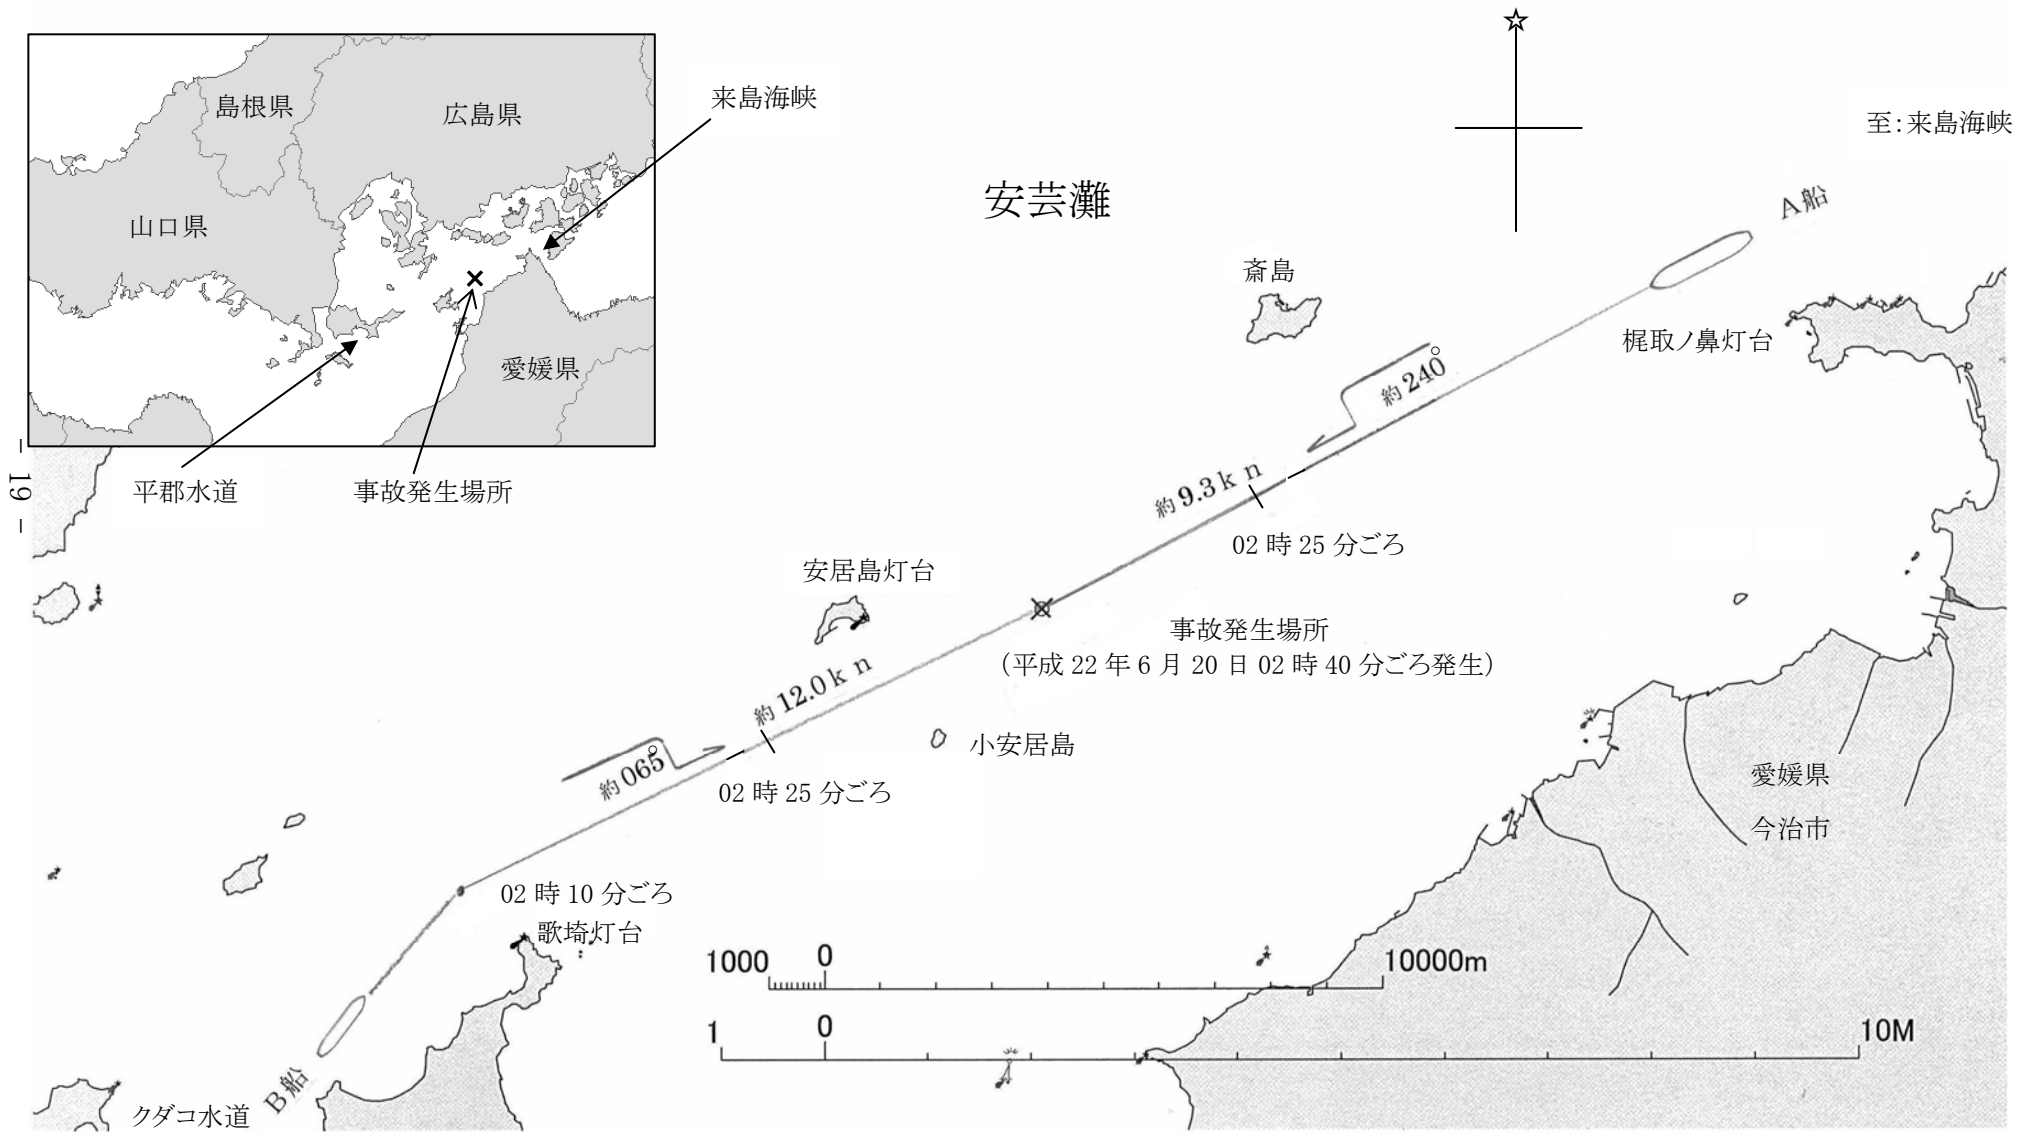
付図1 推定航行経路図

- (1) A船は、02時25分ごろ、安居島灯台から072° 4.0M付近で霧のために視程が約500mになった状況で航行中、航海士Aが、右舷船首方約4.5MにB船のレーダー映像を認めたものの、針路及び速力を変えずに航行したものと考えられる。(3.1.1(1)②) ^{*2}
- (2) 航海士Aは、B船の左舷灯を視認して衝突の危険を感じ、右舵一杯としたがB船と衝突したものと考えられる。(3.1.1(1)③)
- (3) 甲板長Bは、左舷船首5° 3M付近にA船のレーダー映像を認め、その後、同映像によりA船が約1Mまで接近したことを知ったが、レーダー画面に注意を向けず、針路及び速力を変えずに航行したものと考えられる。(3.1.1(2)③)
- (4) 甲板長Bは、左舷船首方にA船の左舷灯を視認して衝突の危険を感じ、右舵一杯としたがA船と衝突したものと考えられる。(3.1.1(2)④)

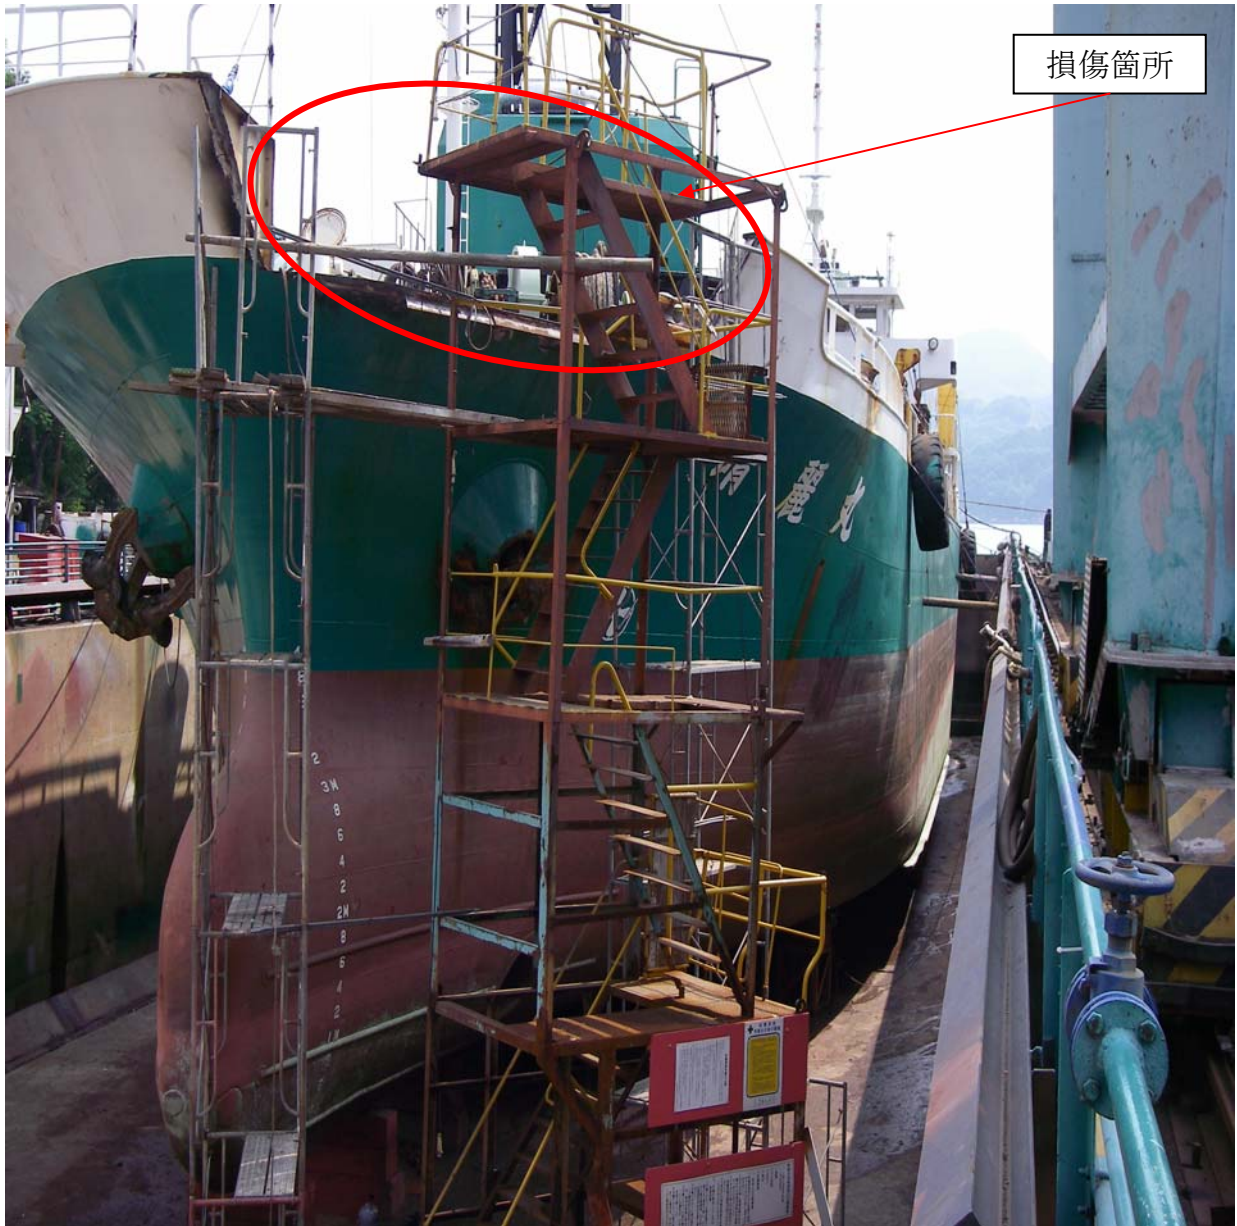
写真1 A船船体

左舷船首部に凹損が生じた。

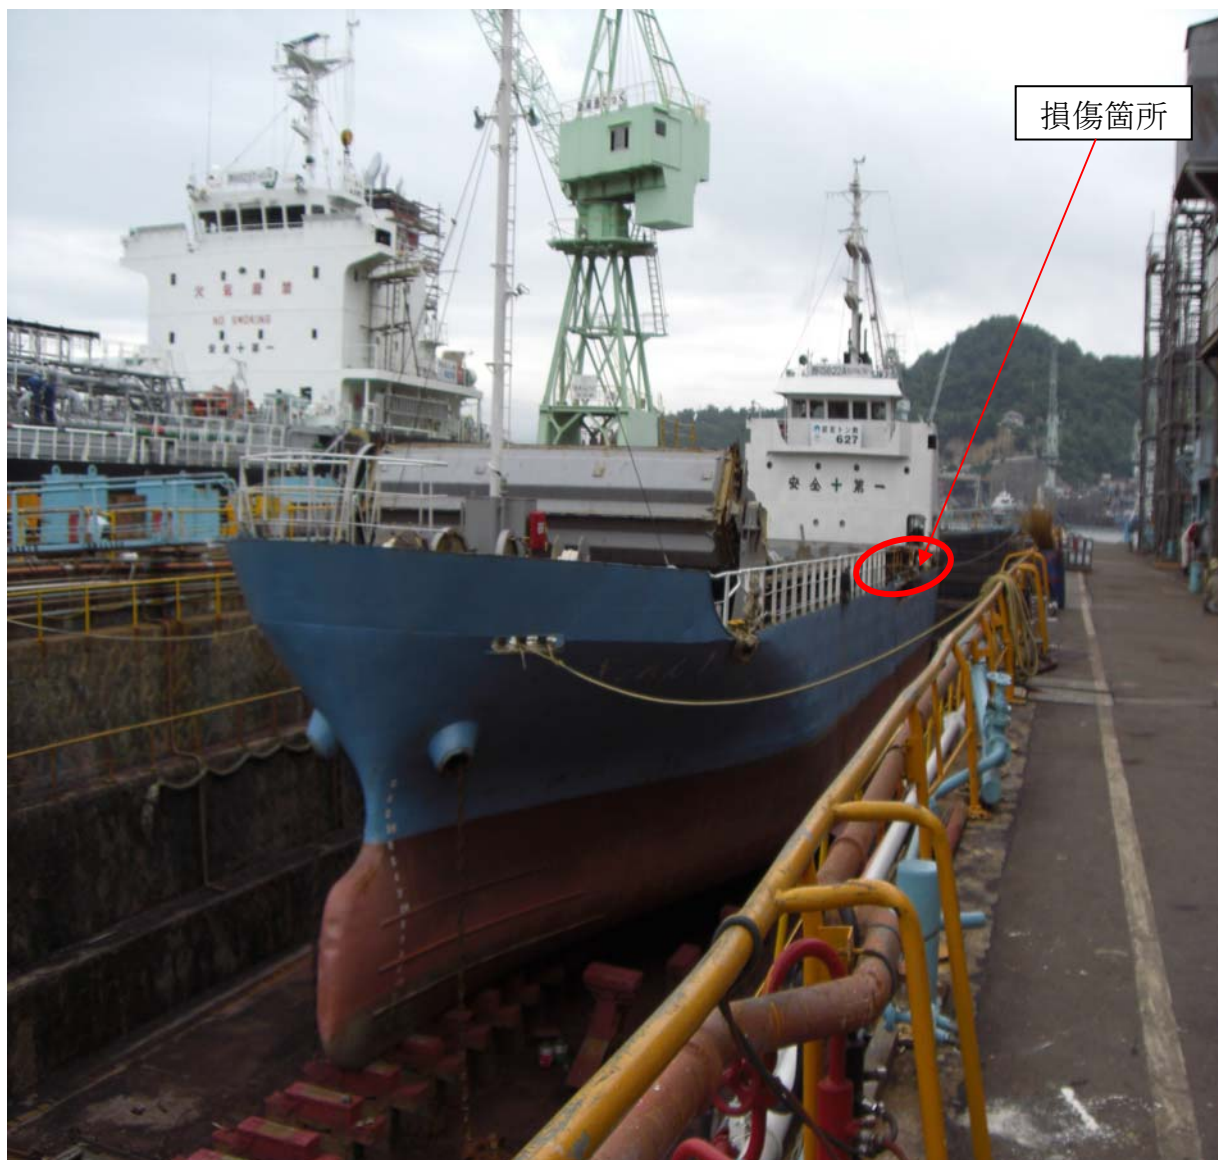
写真2 B船船体

左舷中央部の外板及びハンドレールに損傷が生じた。
