# 船舶事故調査報告書

船種船名 旅客船 竜馬  
船舶番号 134964  
総トン数 143トン

事故種類 旅客負傷  
発生日時 平成22年11月24日 12時18分ごろ  
発生場所 東京都墨田区隅田川東武伊勢崎線隅田川橋梁上流  
吾妻橋三等三角点から真方位317°500m付近水上  
(概位 北緯35°42.7' 東経139°48.0')

平成24年7月19日

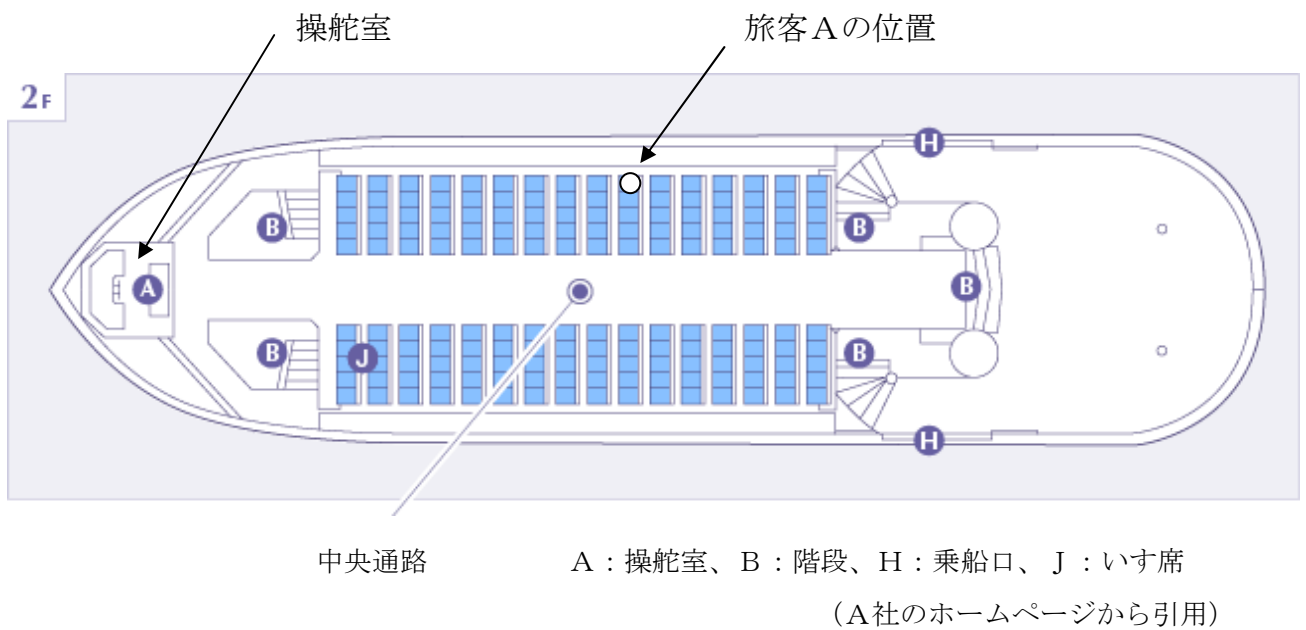
付図2 本船操舵室及び旅客Aの位置

機関長は、前方に隅田川橋梁の橋脚が迫り、操船に集中し、また、旅客に対するサービスを考え、2階客室の窓を早く開けることとし、その際、操縦席から後ろを向いて操舵室後部の窓から客室の状況を見たが、注意喚起放送や客室の安全確認の終了を待たず、遠隔操作により上下スライド式で開閉する上窓を下げる全開スイッチを押した。

旅客Aは、保護者2人に連れられ、2階客室の右舷側前方から10列目の窓側の席に腰を掛け、下窓の窓枠上部に電車のおもちゃを乗せて遊んでいたところ、上窓が下にスライドして開き、上窓と下窓の窓枠の間に落ちそうになったおもちゃを取ろうとし、12時18分ごろ開いてきた上窓の格子の横さんと下窓の窓枠上部に右手人差し指と中指を挟まれた。

窓開閉スイッチは、右舷窓用と左舷窓用の全開、中間及び全閉の各3個、合計6個が操舵室前方の操作台左舷側に設置されていた。

同スイッチは、操舵室中央にある操舵輪左前方にあり、操縦席から手の届く距離にあったが、船長が立っていた操舵室の右舷側からは操作できなかった。

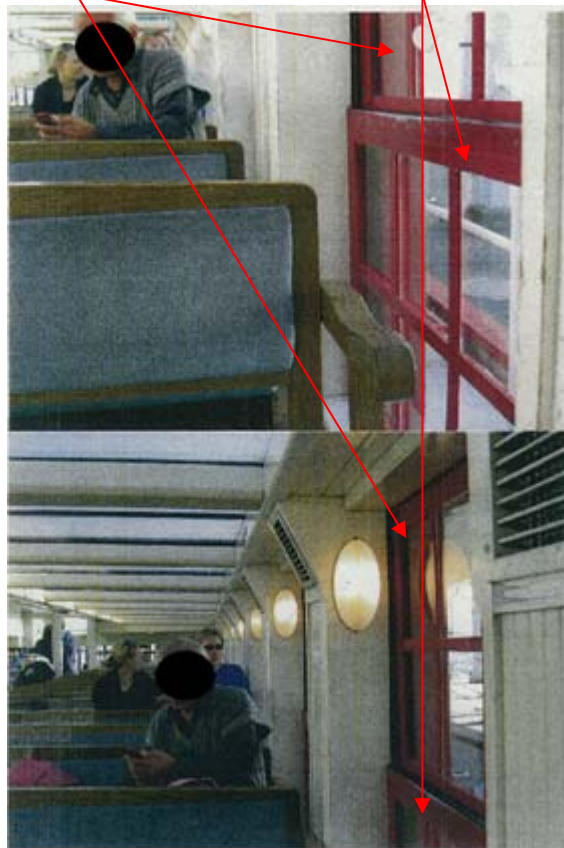
## 写真2 2階客室の窓の状況

2階客室の窓は、両舷側に上窓と下窓に分かれて8枚設けられ、上下とも幅約1.4m、高さ約0.7mであり、固定された下窓の外側を上窓が下にスライドして開くようになっていた。

上窓と下窓には横さんが中央に1本、縦さんが等間隔で3本設けられ、格子状になっていた。

開閉操作は、操舵室内の窓開閉スイッチにより操作する遠隔操作式となっていた。

A社は、事故後の改善措置とし、上窓の格子の撤去、窓のリミットスイッチの停止位置の変更及びストッパーの設置、2階客室の窓際への日本語、英語、中国語による注意喚起用ステッカーの表示及び安全管理規程の作業基準に2階客室窓開閉時の安全確認手順の追加を行った。

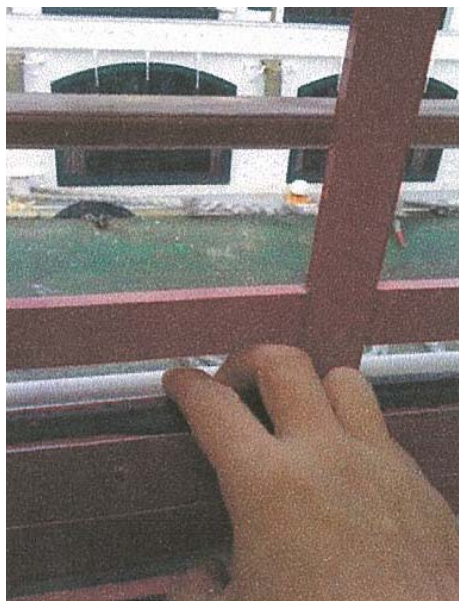
写真3 2階客室の上窓の開放状況

2.1及び2.2から、旅客Aは、下窓の窓枠上部におもちゃの電車を乗せて遊んでいたところ、上窓が下がり、おもちゃが上窓と下窓の窓枠の間に落ちそうになったことから、おもちゃを取ろうとして上窓と下窓に右手人差し指及び中指を挟まれ、両指に開放性骨折を負ったものと考えられる。

本事故は、本船が、隅田川の隅田川橋梁付近を下流に向けて左回頭中、2階客室の窓を開ける際、機関長が注意喚起放送及び客室の安全確認の終了を待たずに窓を開けたため、旅客Aが下がってきた上窓の格子の横さんと下窓の窓枠上部とに右手の指を挟まれたことにより発生したものと考えられる。

手が挟まれた。

- (1) 窓については、極力、手指が挟まれる構造としないこと。
- (2) 手指が挟まれる構造となる場合には、適切な防護措置を講じること。
- (3) 窓の開閉時に手指が挟まれる危険性がある場合には、開閉時における安全確認及び開閉に係る手順を定め、乗組員に対して同手順について、指導等を行うとともに、旅客へ周知するための窓付近への注意喚起の表示を行う等の事故防

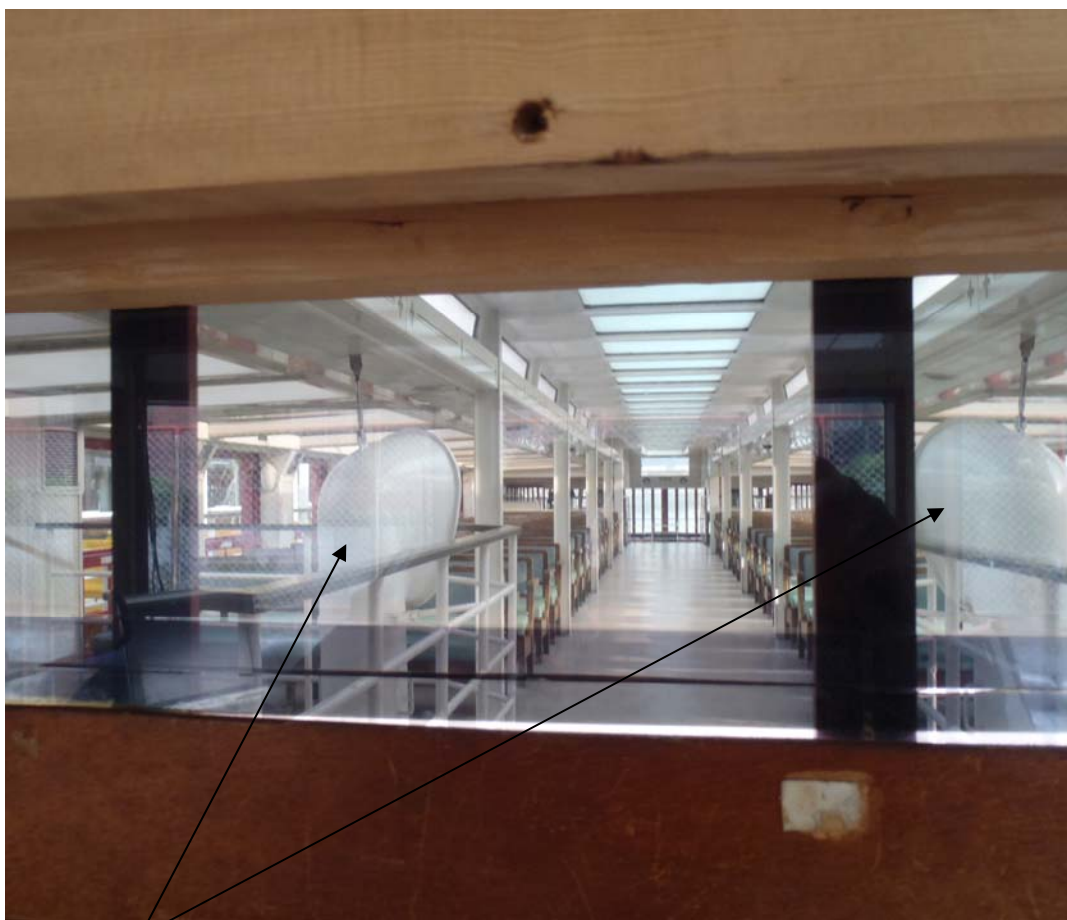
写真4 操縦席から客室の見通し状況

機関長の口述によれば、本船の操縦席からの客室の見通しは、2階客席と操舵室の間に送風のためのダクトが設置されており、一部の客席が送風ダクトに隠れて見えず、旅客Aが腰掛けていた席も見えなかった。

送風ダクト
