船舶事故調査報告書

船種船名 ケミカルタンカー 豊徳丸

事故種類 乗組員負傷

発生日時 平成23年7月7日 16時35分～40分ごろ

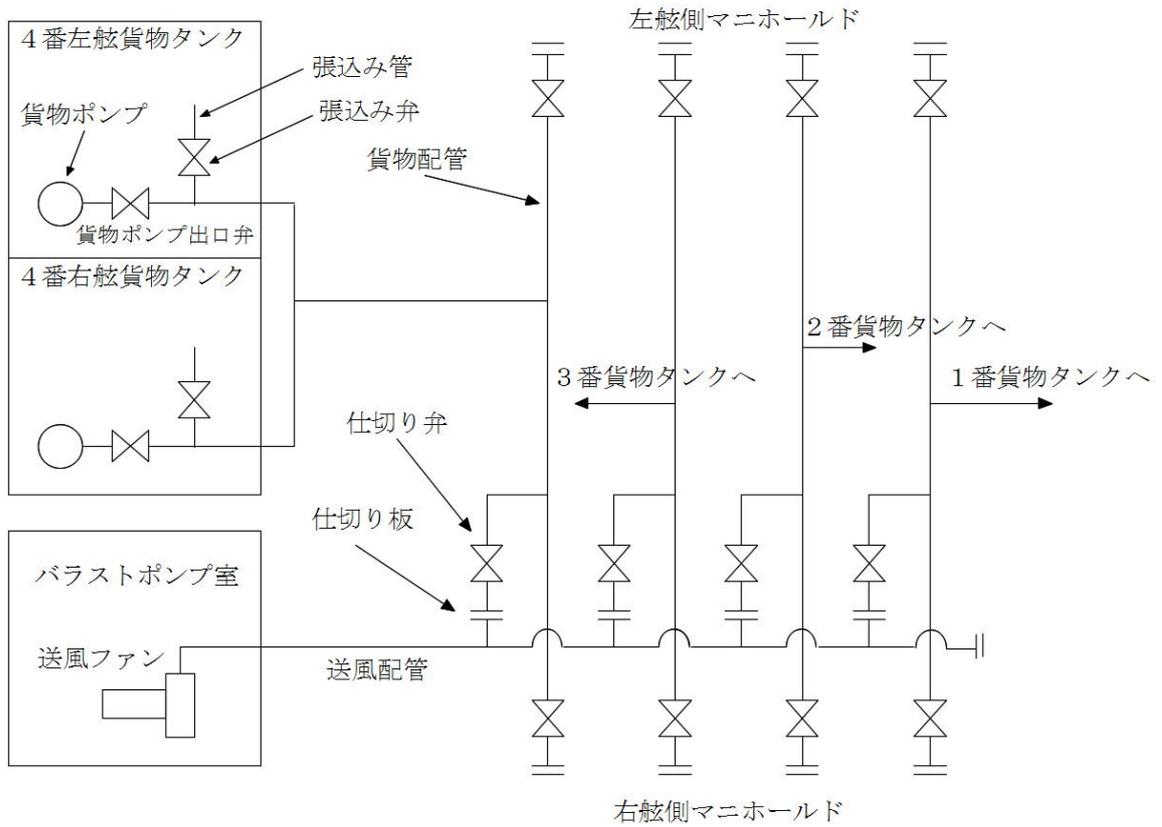
付図3 貨物配管及び送風配管図

上甲板上に設けられた各タンクへの送風配管には、貨物配管が接続されており、貨物タンクの貨物配管と送風配管との間は仕切り板及び仕切り弁で区切られていた。

本事故当時には、両舷の1番～3番貨物タンクの貨物配管と送風配管との間を区切っている仕切り板及び仕切り弁は閉鎖されていたが、両舷の4番貨物タンクの貨物配管と送風配管との間を区切っている仕切り板及び仕切り弁は開放されており、両舷の4番貨物タンクの貨物配管と送風配管との間で通気できる状態となっていた。このため、両舷の4番貨物タンクの貨物配管と送風ファンの吸入口は送風配管を経て通気できる状態となっていた。

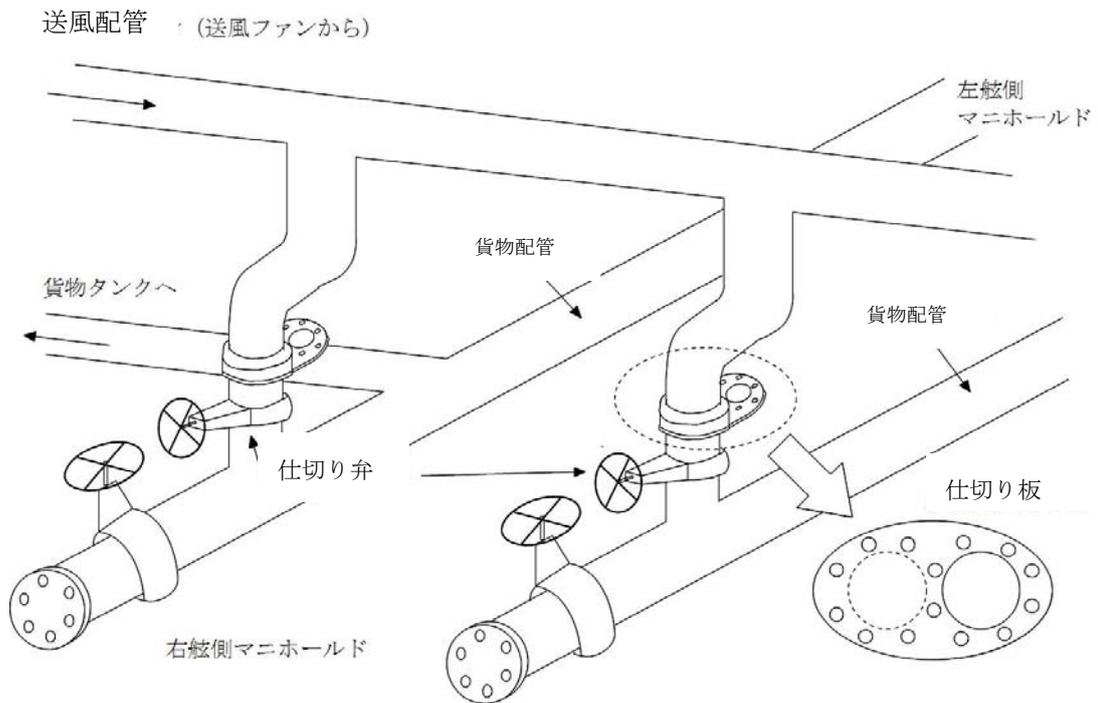
付図4 送風配管立体図

② 送風ファンは、貨物タンクへ空気を送って同タンクの乾燥及びガスフリーを行うものであり、各貨物タンクの送風配管と接続されていた。

送風ファン運転時の空気は、コンパニオンの出入口ドア及び自然通気用通風筒から取り入れられ、バラストポンプ室内の送風ファンの吸入口に吸い込まれるようになっていた。

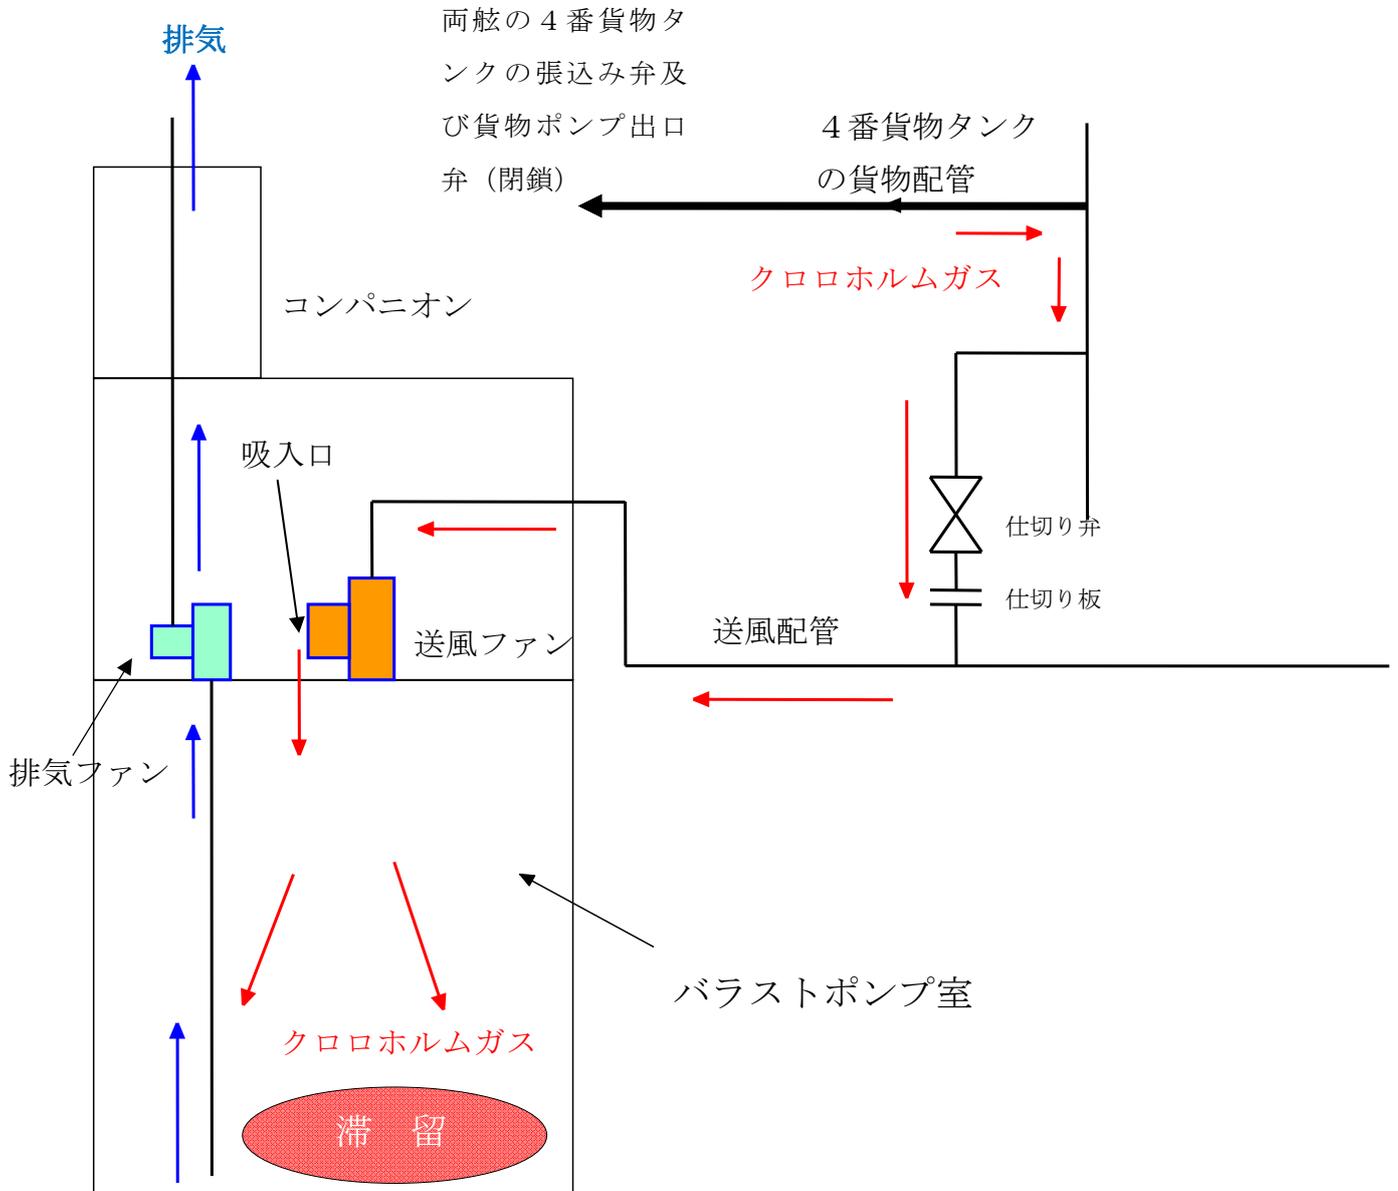
付図5 クロロホルムガス流入経路図

3.2.3 及び 3.2.4 から、本船は、両舷の4番貨物タンクの貨物配管と送風配管との間を区切っている仕切り板及び仕切り弁が開放されたため、貨物配管とバラストポンプ室にある送風ファンの吸入口との間は送風配管を経て通気できる状態となり、貨物配管中のクロロホルムガスが、同室で運転中の排気ファンによって吸引され、送風ファンの吸入口からバラストポンプ室に流入したものと考えられる。

2.4.6 から、クロロホルムガスは、空気より重くて低いところに滞留しやすいため、バラストポンプ室に流入したクロロホルムガスが同室底部に滞留したものと考えられる。

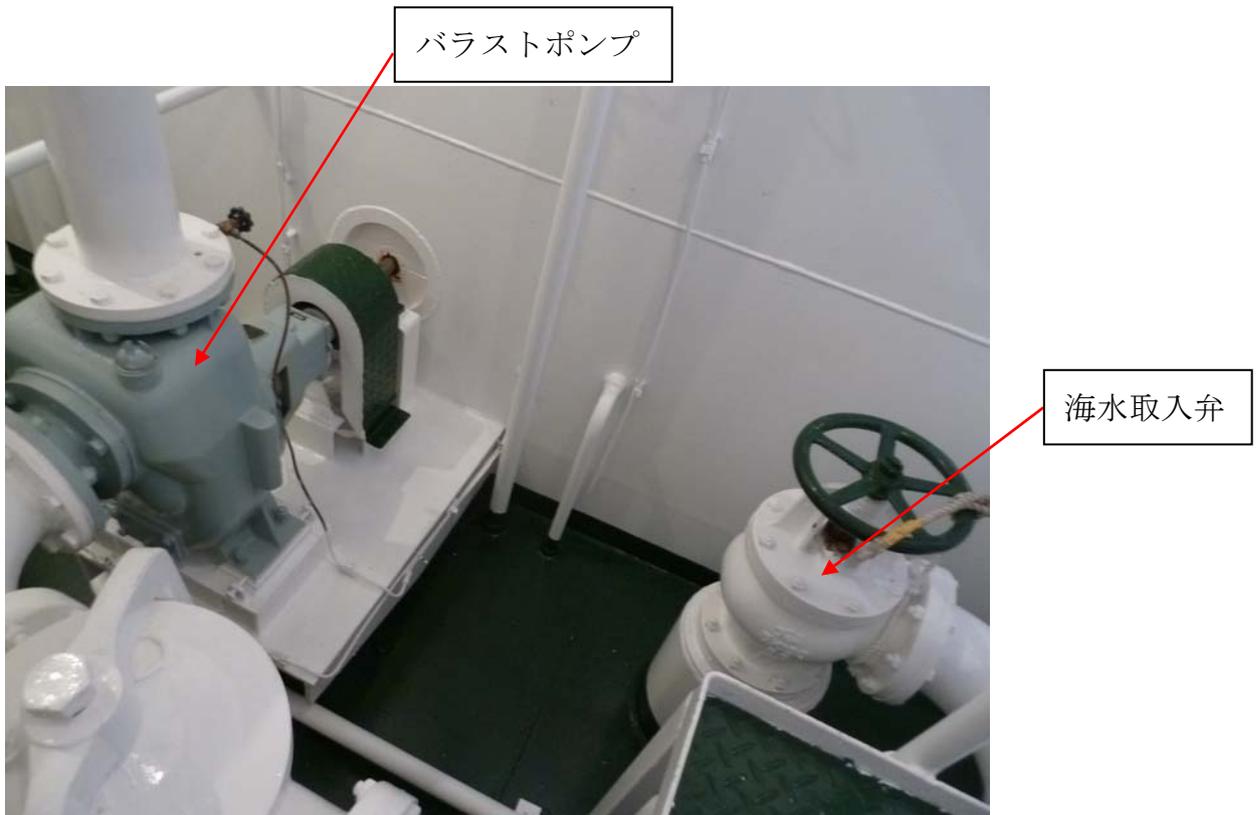
写真1 バラストポンプ及び海水取入弁

2.1、2.4.6 及び 2.7.2 から、機関員は、クロロホルムガスがバラストポンプ室に流入して底部に滞留している状況の中、海水取入弁を閉鎖しようとしてバラストポンプ室に入り、同室底部に取り付けられた海水取入弁付近でクロロホルムガスを吸入して意識不明になったものと考えられる。

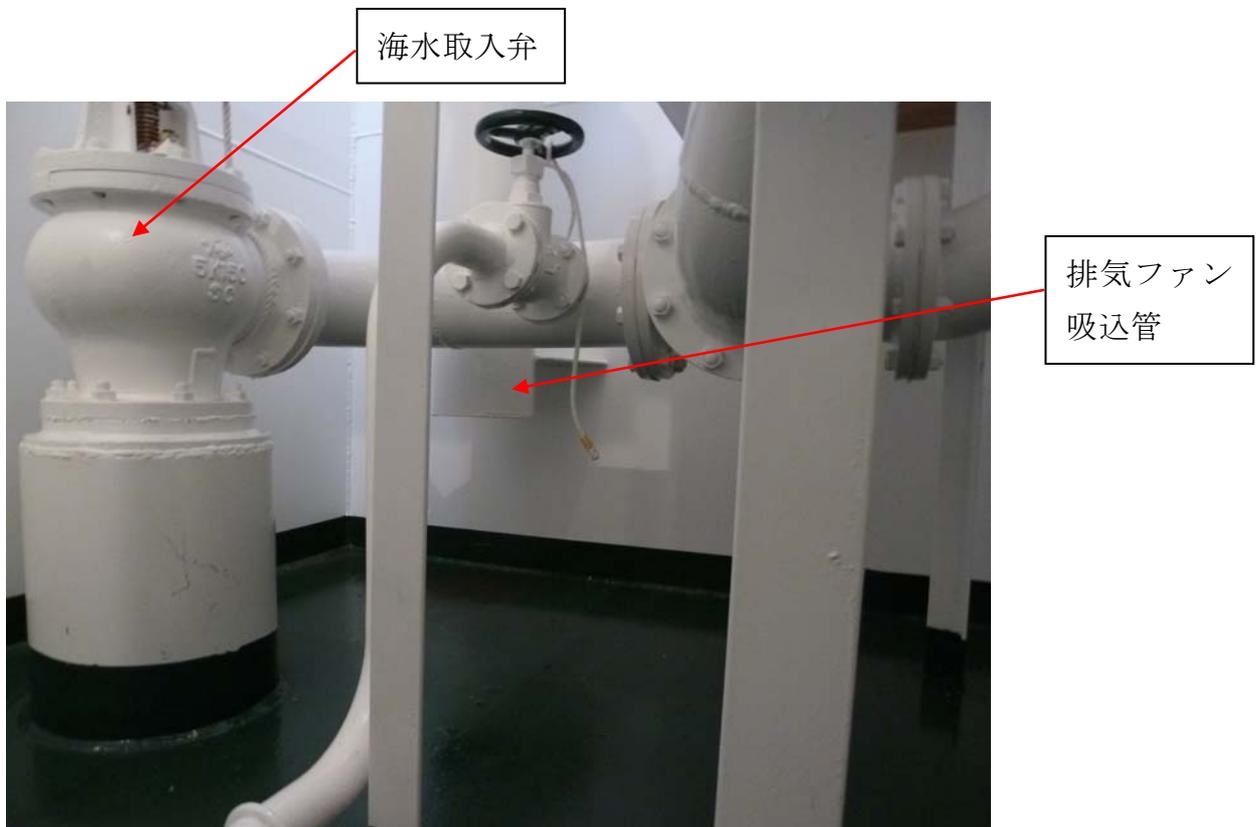
写真2 海水取入弁及び排気ファン吸込管

① 排気ファンは、バラストポンプ室内を換気するため、吸込管が左舷船尾部の下段床から約40cmのところ開口していた。

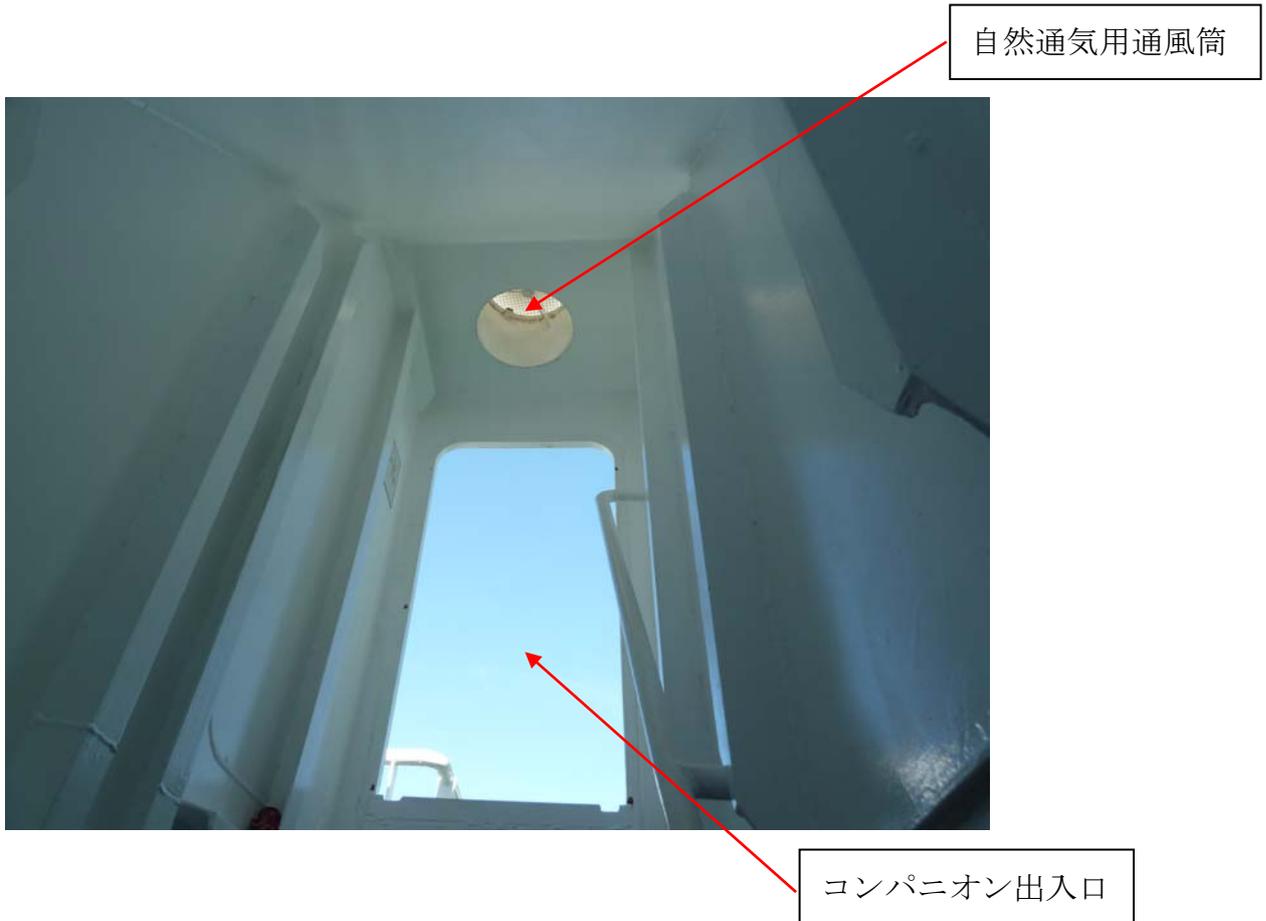
写真3 バラストポンプ室出入口及び自然通気用通風筒

バラストポンプ室では、本事故当時、自然通気用通風筒、出入口ドア及び排気ファン用通風筒は全て開放状態であった。

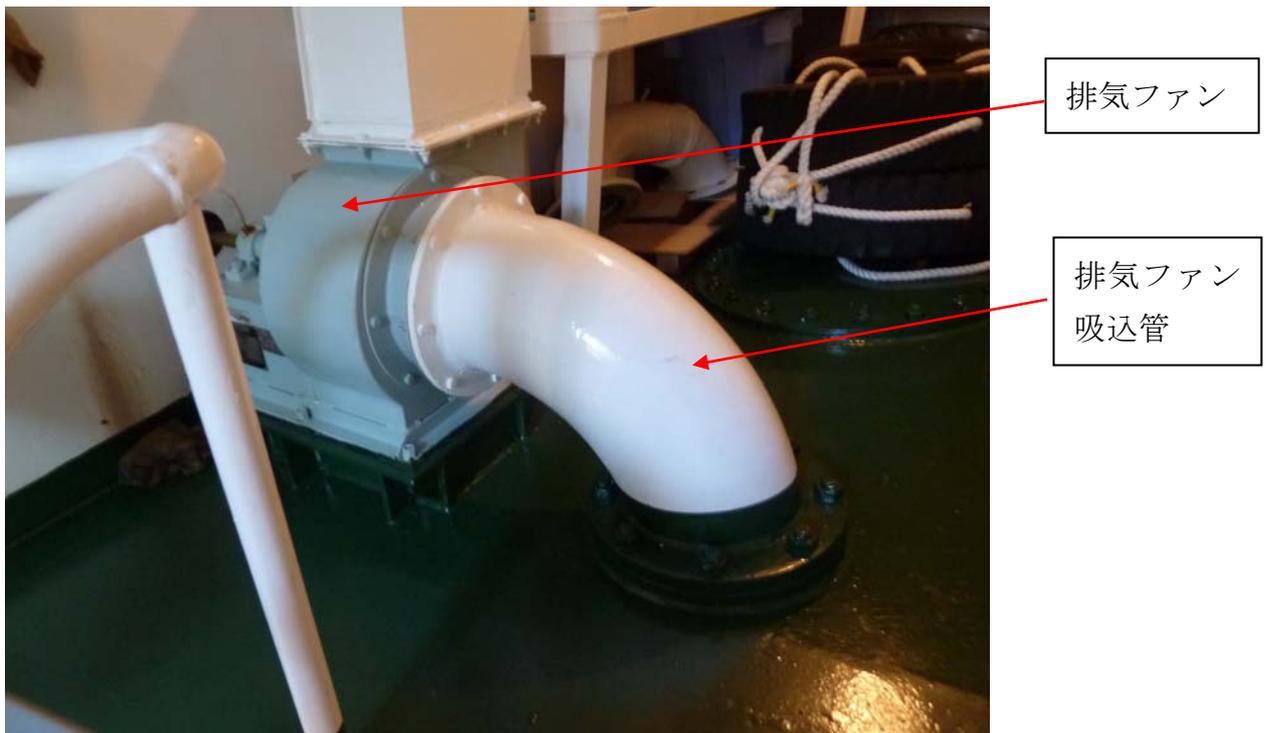
写真4 排気ファン

排気ファンの吸込管は、上甲板の床を貫通して同ファンの吸入側に接続され、また、同ファンの吐出管は、天井を貫通してバラストポンプ室外側に設けられた排気ファン用通風筒に接続されており、同通風筒は、常時、開放状態になっていた。

本事故当時には、バラストポンプ室に設置された排気ファンは運転されており、また、送風ファンは停止していた。

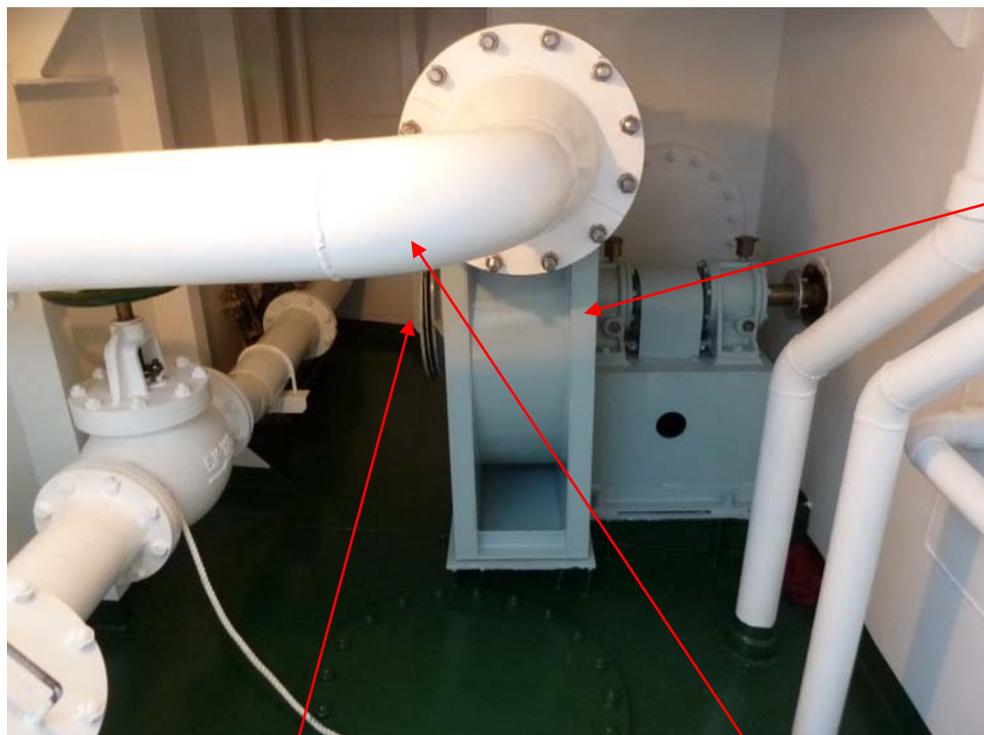
写真5 送風ファン

送風ファンの吸入口は、ファン本体に設けられていた。

送風ファンの吸入口
