船舶事故調査報告書

船種船名 水上オートバイ リブ
船舶番号 250-53730兵庫
総トン数 0.1トン

事故種類 同乗者死亡

発生日時 平成23年7月31日(日) 15時49分ごろ

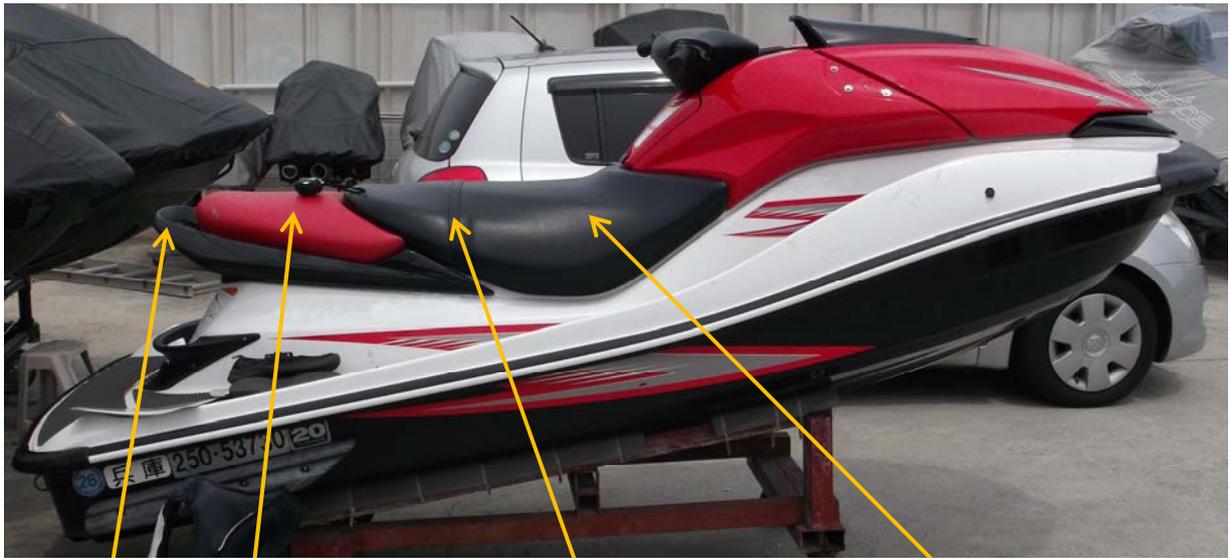
写真2 本船船体（右舷側）

本船は、3人乗りの水上オートバイであり、前部座席の長さが約80cm、後部座席の長さが約40cmであった。

本船は、同乗者が座席に座った際に身体を支えるため、前部座席の中央部には幅約3cmのシートバンドが、後部座席の後ろにはハンドレールと称する持ち手がそれぞれ装備されていた。船尾の噴出口の形状は、縦約9cm及び横約10cmのほぼ円筒形であった。

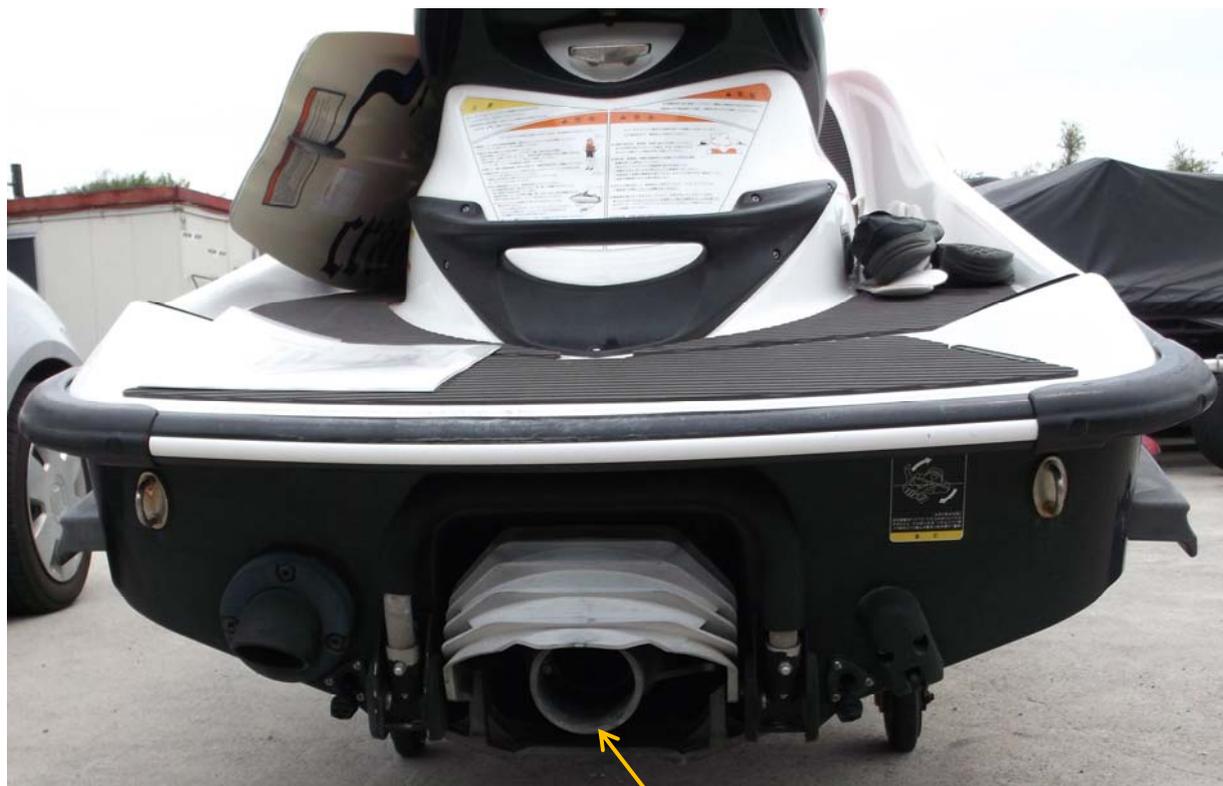
写真4 本船船尾の噴出口

本船のウォータージェット推進装置は、船底から吸い込んだ水を主機により作動する高圧ポンプで船尾の噴出口から勢いよく噴出させ、本船が推進力を得ていた。

水上オートバイの噴流が、同乗者Aの下半身開口部に当たって開口部から直腸に入り、直腸を破ってその外側の後腹膜腔と呼ばれる所に水が塊となって侵入して後腹膜腔の組織を潰し、左上^{じょうでん}臀動脈のほか、他の細かい動脈や静脈を切って出血して失血したことが直接の死因である。

- (1) 同乗者Aは、航行中、同乗者Bの身体に両腕を回していたが、本船が加速したところ、後方に倒れて船尾の噴出口付近に落水し、噴流を下半身に受けたものと考えられる。
- (2) 船長は、落水した同乗者Aに接近して本船に引き揚げようとしたところ、同乗者Aが出血していること、及び顔面が蒼白になっていることを認め、同乗者Aが負傷したことに気づき、本船に同乗者Aを引き揚げて本件発進場所に戻り、海岸にいた人に救急車の手配を依頼したものと考えられる。
- (3) 同乗者Aは、救急車により病院に搬送されたが、骨盤後腹膜腔組織挫滅による失血により死亡した。

- (1) 水上オートバイの取扱説明書を読んで航走時の注意事項や乗船者の落水による危険性について十分に理解し、また、落水による危険性について同乗者に説明すること。
- (2) 水上オートバイの発進、旋回や加速をする前、同乗者に落水防止の体勢（人や物につかまるなど）を取るよう指導し、その状況の確認を行うとともに、同乗者に合図を送り、注意すること。
- (3) 危険な操縦を行わないこと。
