船舶事故調査報告書

船種船名 ケミカルタンカー 日祥丸

事故種類 乗組員死傷

発生日時 平成23年6月28日 11時27分ごろ

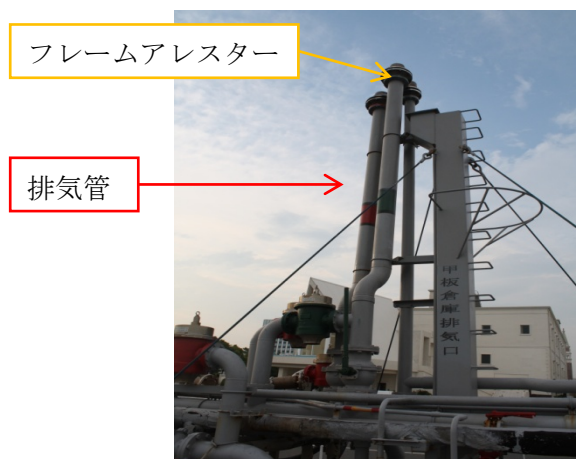
(写真 2.5-3 排気管等)

機関長は、貨物ポンプを始動した後、吐出圧力を調整するため、4番貨物タンク(左)上にあるバイパス弁操作ハンドルに向かって船尾楼甲板左舷側の階段を降りようとしたとき、排気管放出口から白っぽい物が「ポー」と噴いたのを見た。

本件船長は、11時26分ごろ、船橋から貨物ポンプが始動されるのを確認して間もなく排気管放出口から「パン」と液状のようなものが噴き上がるのを見た。

次席一航士は、一機士と共に2番貨物タンク(右)のサクシヨンバルブ操作ハンドル付近で、一航士は、2番貨物タンク(左)のサクシヨンバルブ操作ハンドル付近で、タンク洗浄水の移送のバルブ操作を行うためにそれぞれ待機していたとき、次席一航士は、貨物ポンプが運転されて間もなく、スロップタンクの排気管放出口から「ゴー」という音と共に白煙が噴出したのを見た。次席一航士は、ディーゼルエンジンから出る排気ガスのような白煙が噴出したのを見て気体なのか、液体なのかはすぐに判別できなかったが、作業服に液体が付いたようには感じなかったので、気体に近いのではないかと思った。

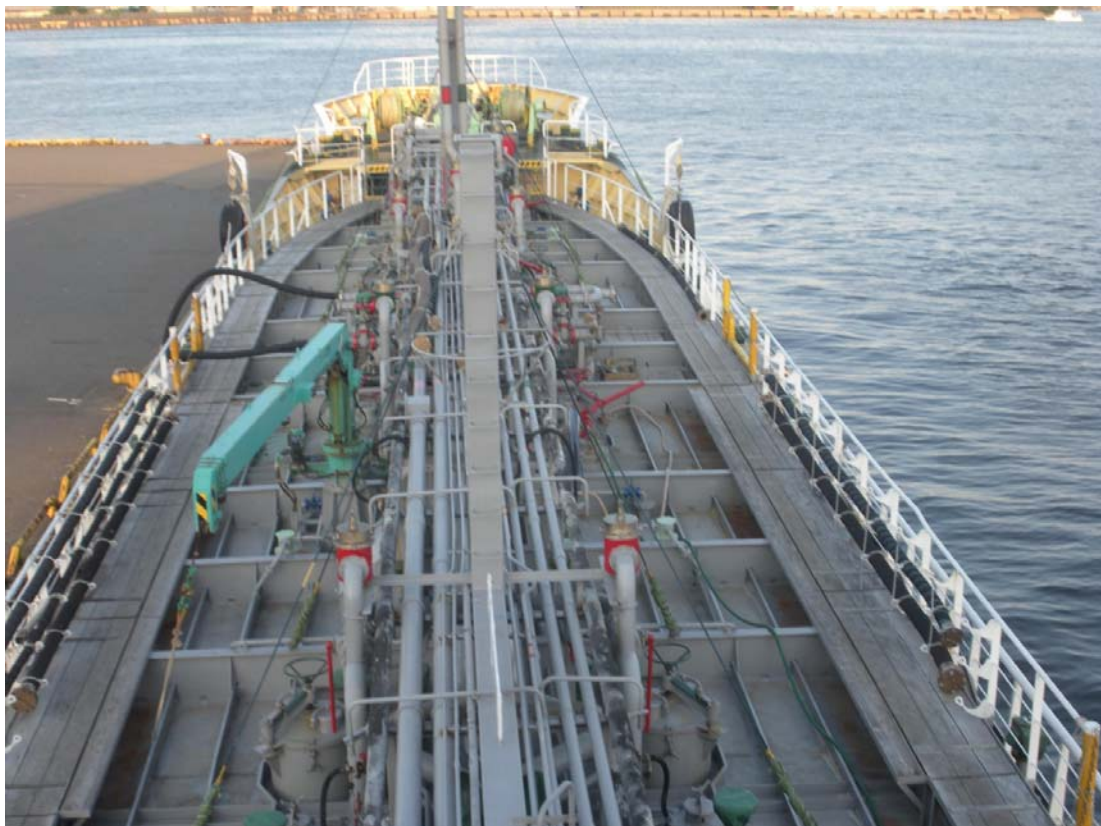
写真2 船橋から見た膨張トランク上

ンク（左）マンホールハッチの船尾方3 m付近で約14 ppm、スロップタンク（左）マンホールハッチ下部膨張トランク上1～2 cmの所で約60 ppm、スロップタンク（左）マンホールハッチ蓋ハンドルの根元で100 ppm以上であった。スロップタンクのマンホールハッチは、右、中央、左の3か所共に開いた状態であり、左は、閉鎖状態から約3 cm浮き上がっていた。

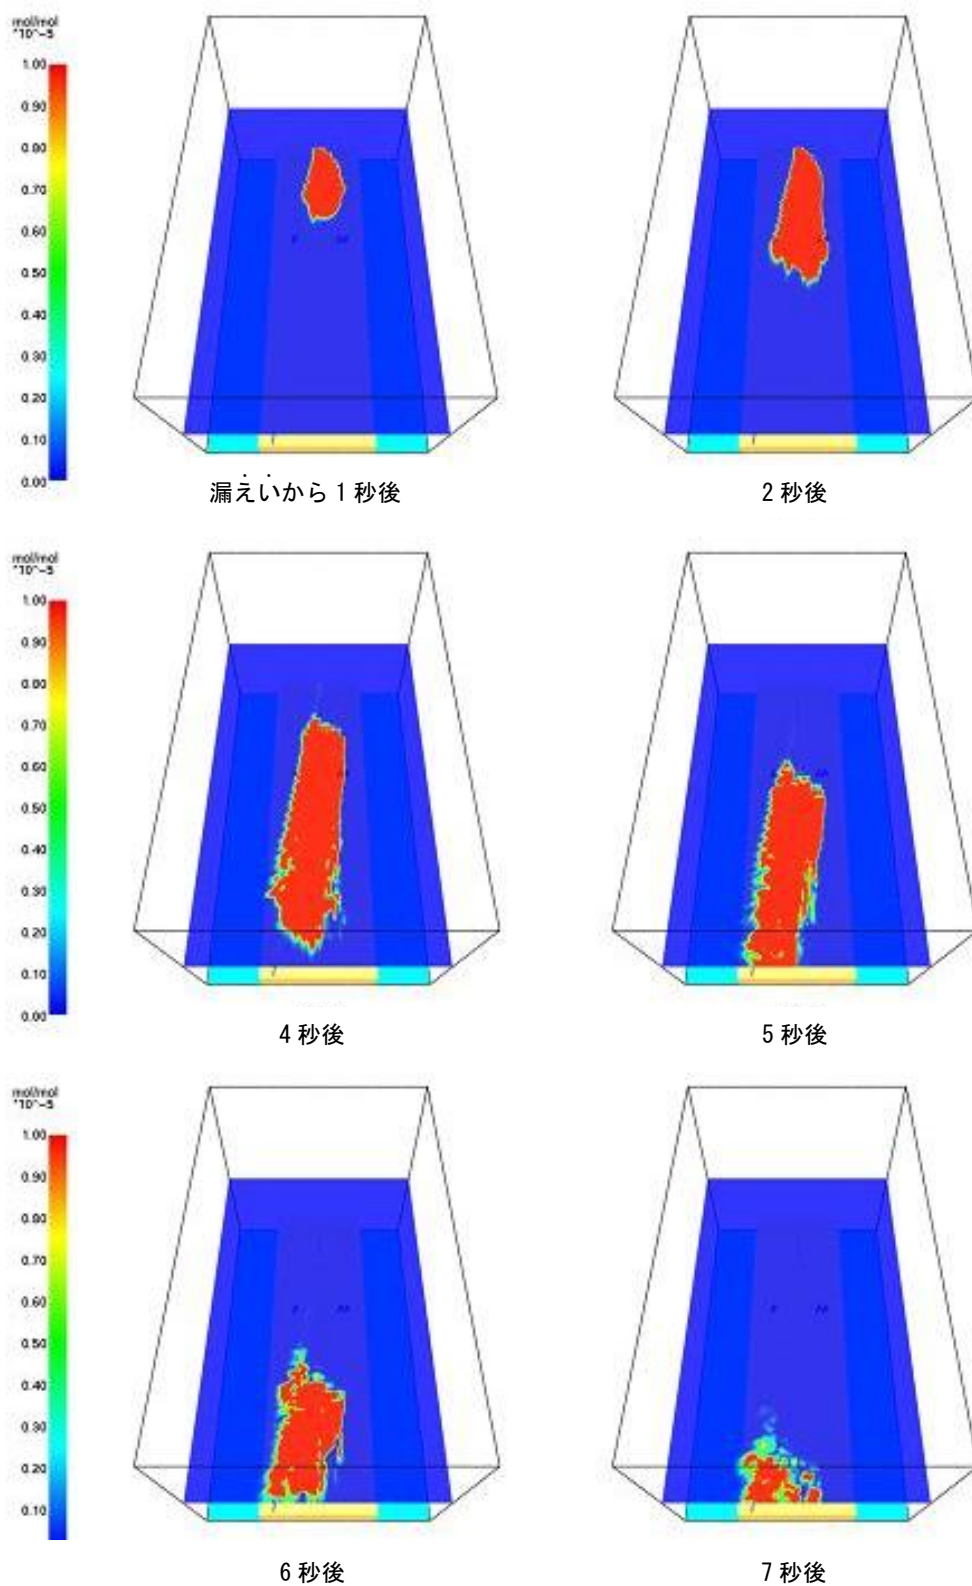
別図 2-4 排気管放出口を含む水平断面上での硫化水素ガスの濃度分布

まず、スロップタンクの排気管放出口を含む水平断面上での硫化水素ガスの濃度分布を別図2-4に示す。硫化水素ガスの漏えい開始から3秒後の結果を除き、1秒ごとに7秒後までの濃度分布を示している。硫化水素ガスによる人的影響の有無を判断する指標の一つとして労働安全衛生法で規制されている管理濃度10ppmを取り上げ、

10 ppm 以上の高濃度領域を全て赤色で表わしている。漏えいした硫化水素ガスは、風下側に進むにつれて周囲空気との混合作用により分布形状が乱れ、高濃度領域（赤色）の幅が拡大している様子が観察される。
