# 船舶事故調査報告書

船種船名 モーターボート 平成VII  
船舶番号 242-20754 静岡  
総トン数 5トン未満 (長さ5.40m)

事故種類 転覆  
発生日時 平成23年6月26日 05時40分ごろ  
発生場所 静岡県浜名湖今切口南方沖  
浜名港口離岸導流堤灯台から真方位201° 120m付近  
(概位 北緯34° 40.3' 東経137° 35.8')

運輸安全委員会 (海事部会) 議決

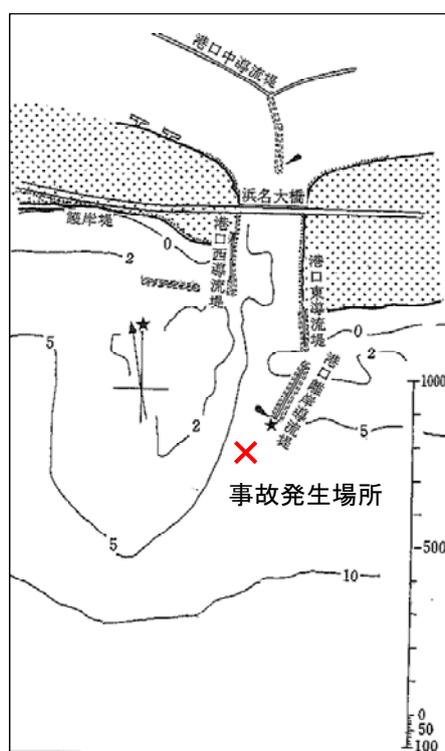
図2.7 浜名港口付近の地形（出典「波浪学のABC」磯崎一郎著、平成18年8月成山堂書店初版）

海上保安庁刊行の海図W1215によれば、事故水域は、浜名湖の遠州灘に通じる開口部である今切口南方付近であり、今切口の幅は約200mで東西に導流堤が設置されていた。また、同水域付近の水深は、浜名港口離岸導流堤灯台から南方600m付近に10mの等深線があり、同灯台西側の水深は約5～6m、本事故発生場所付近の水深は約7mである。

(財) 日本水路協会の情報によれば、今切口南方で切り立つ波による小型船舶の転覆や落水した釣り人が強い流れに流されるなどの海難が多発する海域である。

今切口南方付近では、浜名湖から出る南方へ向かう流れがある引き潮のとき、南方からの大きいうねりがあると非常に高い波が発生する。また、引き潮のときに遠州灘の潮流又は波とぶつかり、大きな波が発生する。今切口南方付近では、打ち寄せる波が高さ約5 mに達することがある。漁業協同組合関係者は、当日、誰も出港していなかった。

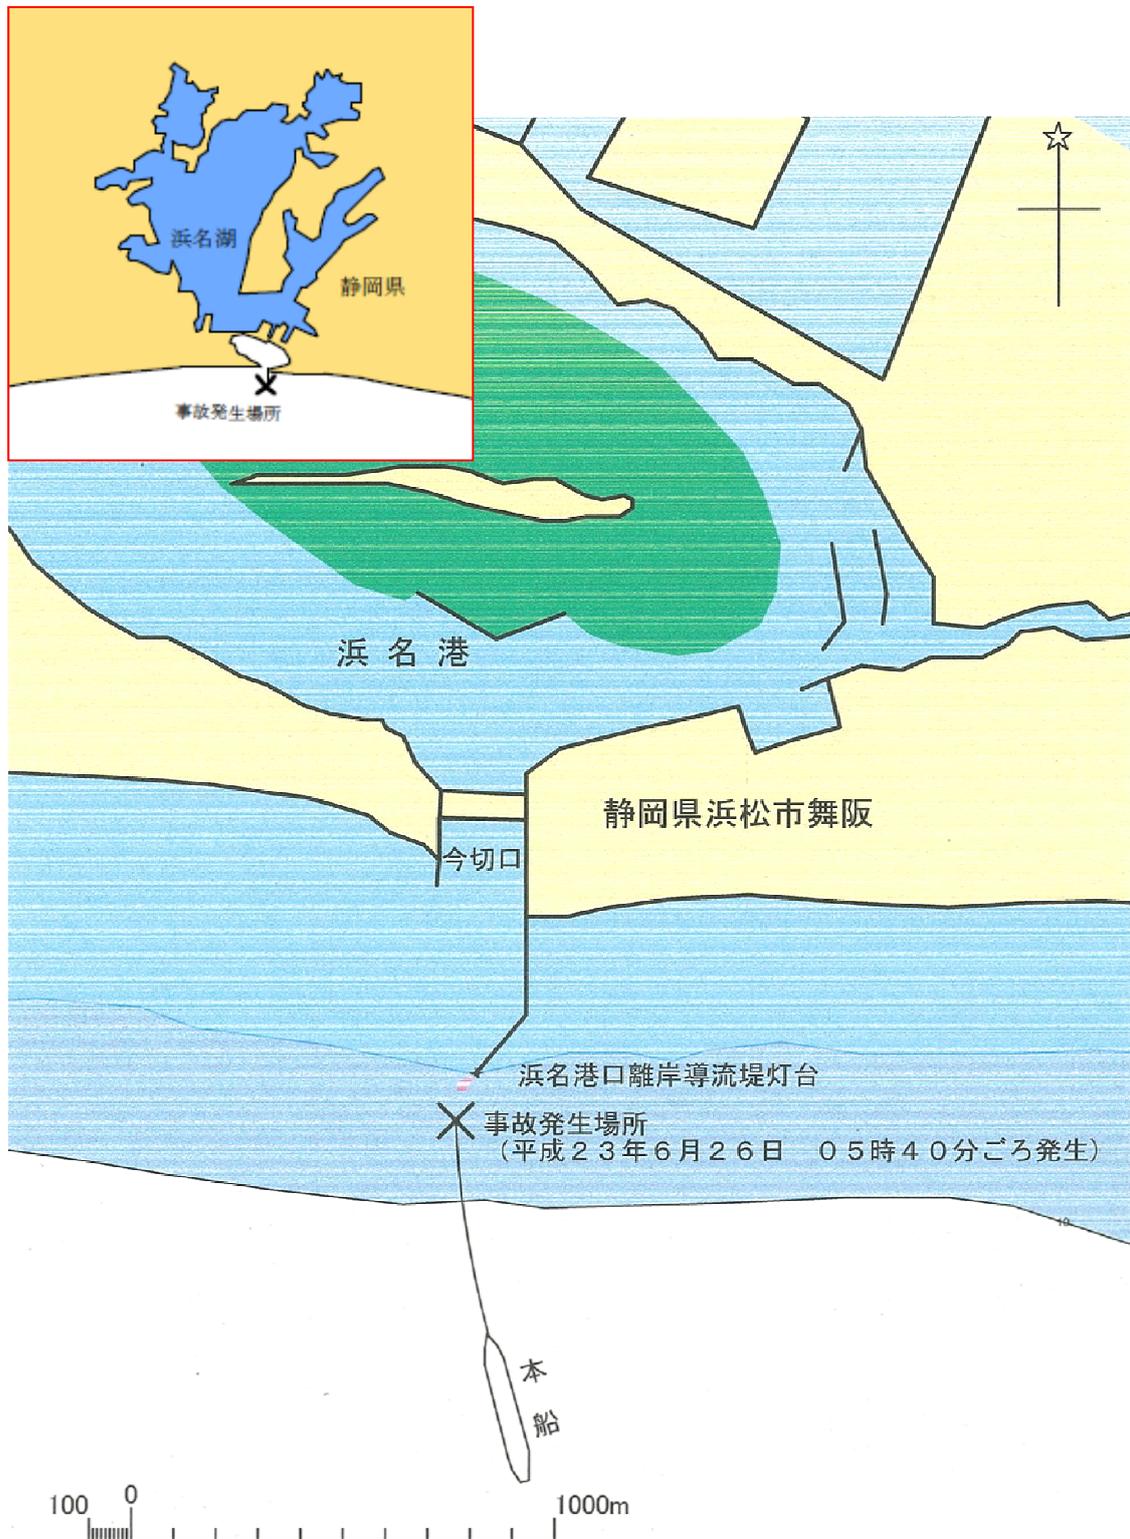
付図1 推定航行経路図

船長は、波の状況を見ながら航行し、浜名湖から海に向かう流れを受け始めるので、浜名港口離岸導流堤の南方付近で速力を約15 km/hに増速して北進中、突然、後方から約3 mの高波を受け、05時40分ごろ、本船は、左舷後方から波が船内に覆いかぶさるように打ち込んで転覆し、乗船者全員が海に投げ出された。

本事故の発生日時は、平成23年6月26日05時40分ごろで、発生場所は、浜名港口離岸導流堤灯台から真方位201° 120 m付近であった。

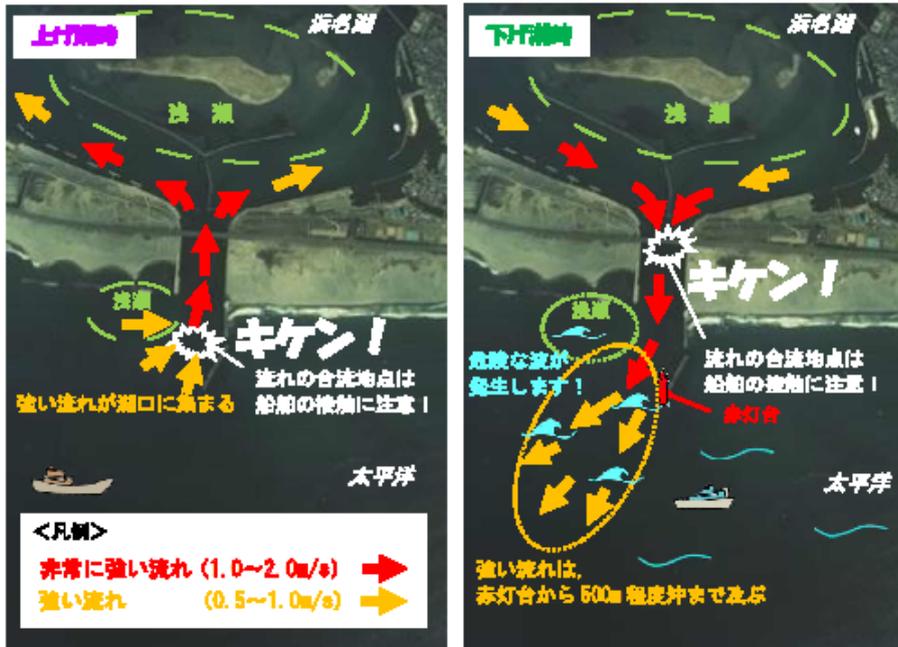
付図2 (財) 日本水路協会発行のパンフレット

浜名湖今切口付近の強い流れで、過去10年間に5件の小型船舶の衝突事故が発生し、2名が死亡、1名が行方不明になっています。

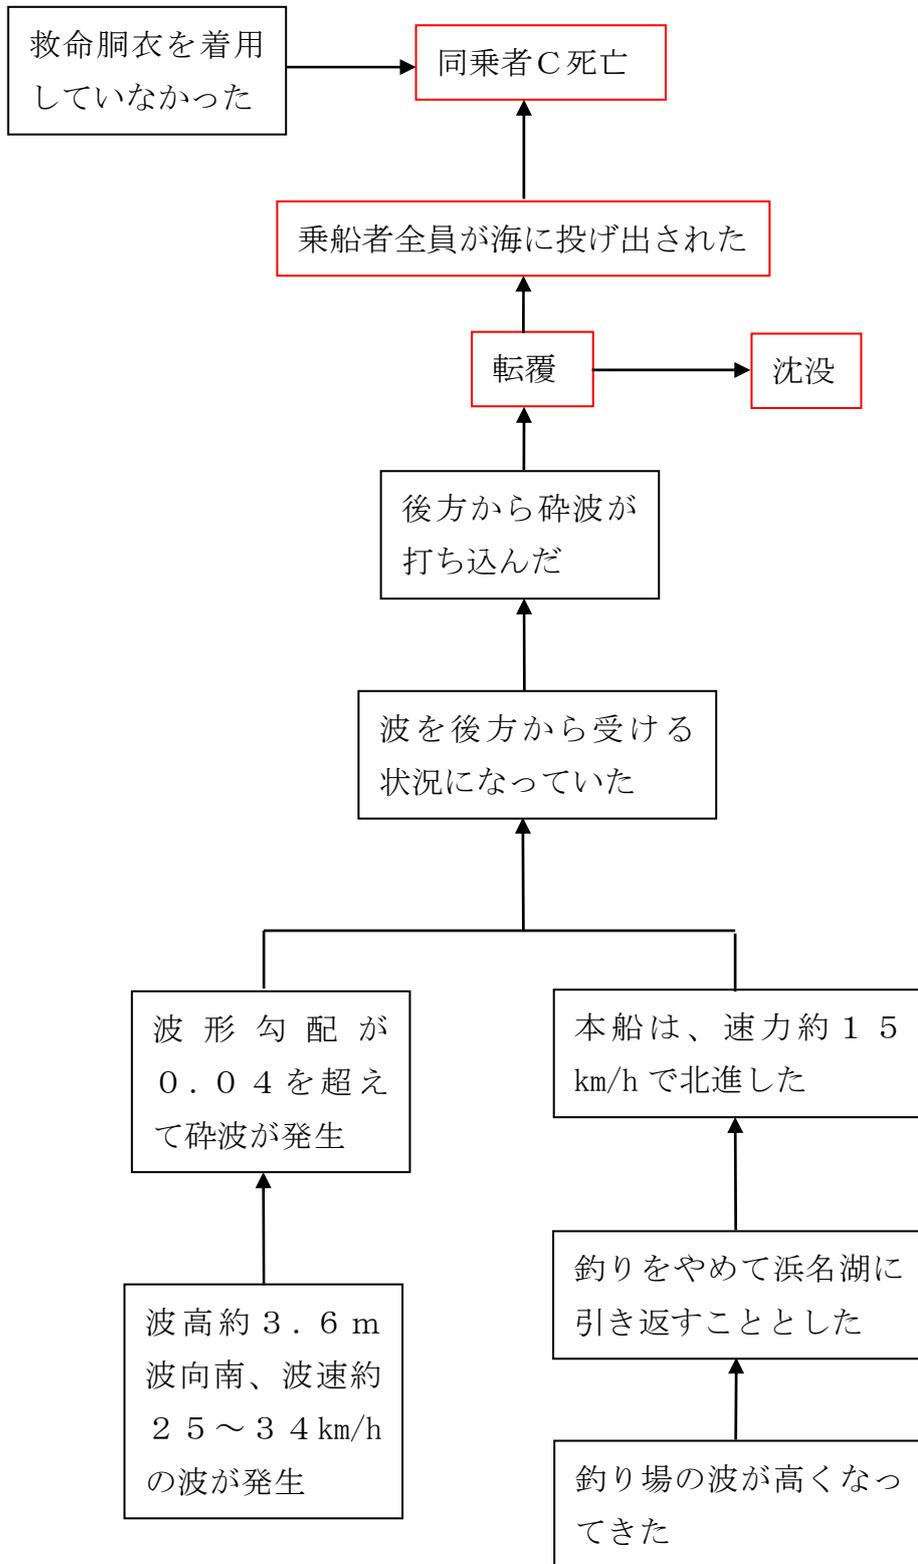
付図3 事故発生に至る要因（まとめ）

- (1) 本船は、今切口南方沖で釣りを行っていたが、波が高くなり、釣りをやめて浜名湖に引き返すこととしたものと考えられる。
- (2) 本船は、今切口南方付近を浜名湖に向けて速力約15km/hで北進したものと考えられる。
- (3) 本船は、波向南、波速約25～34km/hの碎波を後方から受ける状況となっていたものと考えられる。
- (4) 本船は、後方から碎波が打ち込んだ可能性があると考えられる。
- (5) 本船は、転覆してまもなく沈没したものと考えられる。
- (6) 船長及び同乗者3人は、転覆時に海に投げ出され、同乗者Cは救命胴衣を着用せず、船長等と漂流していたが、行方不明となり、同日午後、浜名バイパス新居弁天インター南側砂浜付近において発見されたが、死亡が確認されたものと考えられる。なお、船長、同乗者A及び同乗者Bは救助された。

- (1) 潮流及び気象状況を把握し、今切口南方付近の波高が高くなることが予想される場合は、今切口南方付近においては、小型船舶では転覆する虞があることから、浜名湖から出航することを自粛すること。
- (2) 船長は、モーターボートの暴露甲板に乗船する者には、救命胴衣を着用させるよう努めること。

- (3) モーターボートに乗船する者は、落水等の緊急時に連絡ができるように防水型の携帯電話又は携帯電話を防水パックに入れ、携行することが望ましい。
- (4) 船舶事故が発生した場合は、直ちに118番通報を行うこと。
