# 船舶事故調査報告書

船種船名 旅客船 第三十八あんえい号  
船舶番号 293-35235 沖縄  
総トン数 19トン

事故種類 旅客負傷

発生日時 平成24年6月26日 09時20分ごろ

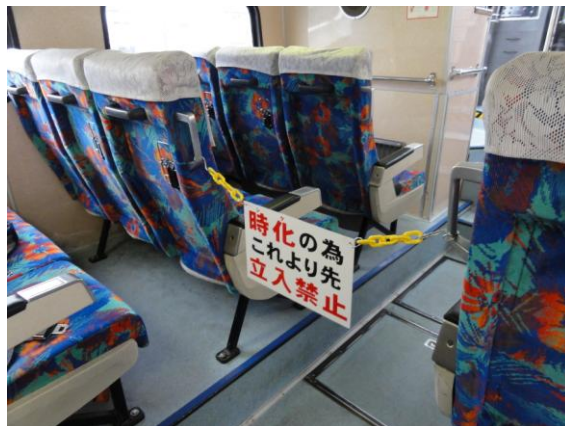
船長Aは、前部客室前方は船体動揺が大きいことから、ふだんから前部客室前方から5列目ぐらいの座席までは旅客が着席しないように鎖（以下「着席制限用鎖」という。）を架けて通路を塞ぐようにしており、着席制限用鎖を架ける位置は、常に旅客数に応じて調整していたが、本事故当時、60人を超える旅客を乗船させることとなったことから、前方から2列目までの座席には旅客が着席できないように着席制限用鎖を架ける位置を変更した。

写真2.1-1 着席制限用鎖の状況  
（前部客室前方から2列目の座席通路間）

また、船体動揺が大きいことが予想される場合は、負傷の危険性が高い前部客室前方座席への着席を制限できるように旅客の乗船を制限すること。

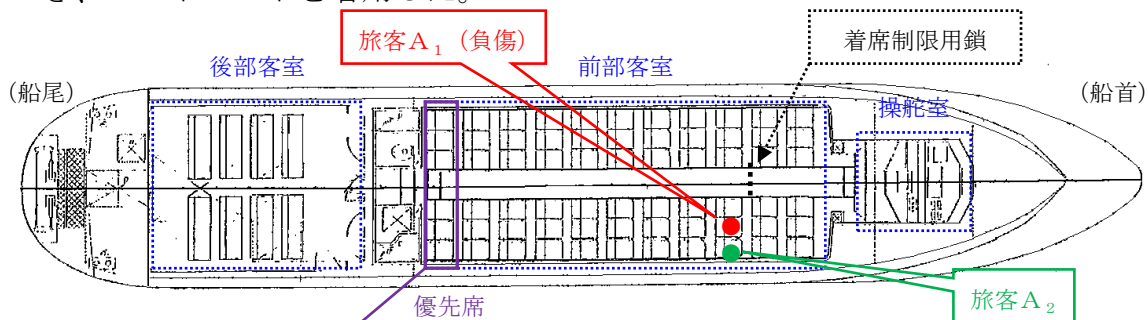
旅客A<sub>1</sub>は、前部客室右舷側前方から3列目の3席ある席のうち中央の席に着席し、旅客A<sub>2</sub>は、旅客A<sub>1</sub>の右隣の窓際の座席に着席した。

旅客A<sub>1</sub>及び旅客A<sub>2</sub>は、シートベルトの着用を促す出港時の船内アナウンスを聞き、シートベルトを着用した。

図 2.1-2 負傷した旅客等の前部客室における着席状況

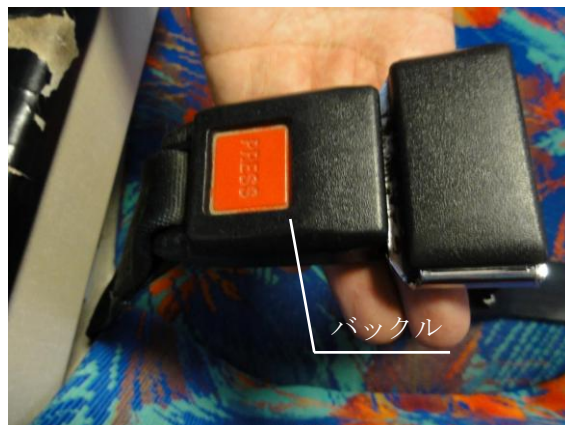
みたところ、若干身体との間に余裕ができ、着席状態でベルトの締付けを調節しようとしたが、ベルトが固く、動きにくい状態となっており、ベルトの締付け調節を行うことはできなかった。また、シートベルトの締付け調節金具部分及びバックルに差し込む側の差込み金具に若干の錆付きが見られた。

写真 2.10-1 シートベルトのバックル等の状況

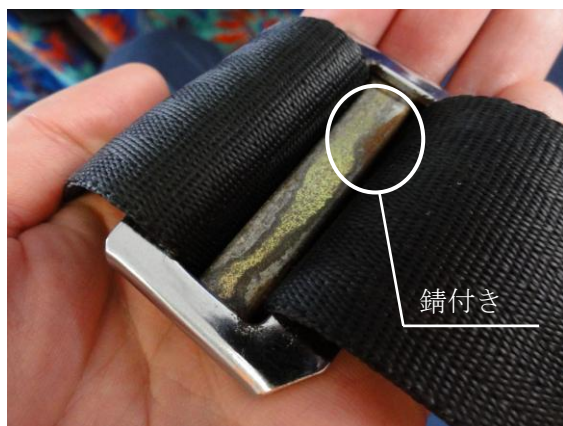
写真 2.10-2 旅客A<sub>1</sub>の座席のシートベルトの状況（締付け調節金具部分）

シートベルトの適切な着用が可能となるようにシートベルトの点検、整備を行うこと。特に、シートベルトの締付け調節が困難となっているものについては、新品へ速やかに交換すること。

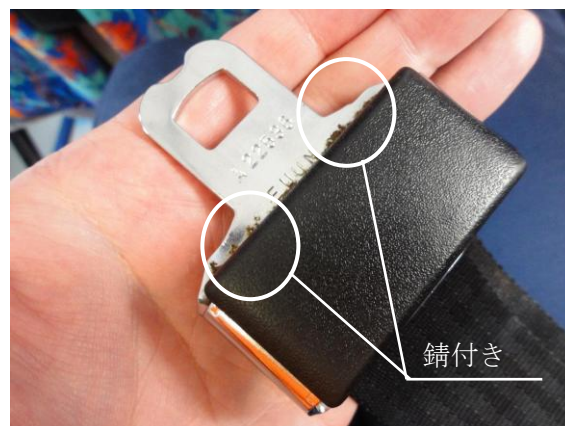
写真 2.10-3 旅客A<sub>1</sub>の座席のシートベルトの状況（差込み部分）

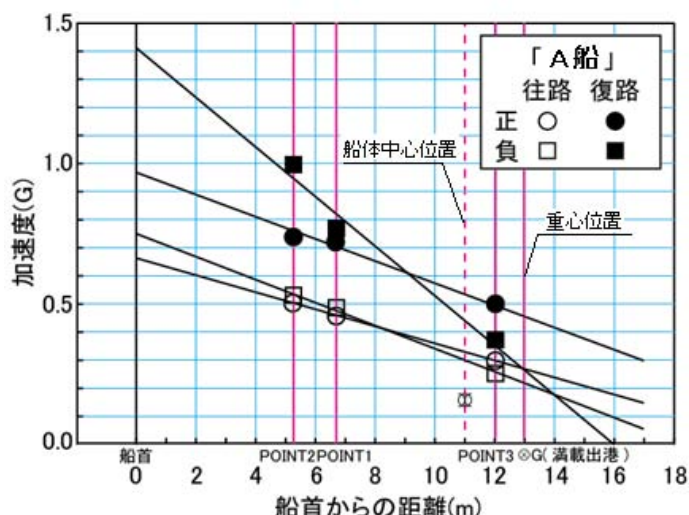
グラフでは、同条件では負の加速度 (下向き) の値の方が正の加速度 (上向き) の値よりやや大きくなる傾向が見られる。理論的には縦揺れ (ピッチ) は正弦運動であるので、加速度の絶対値は上下向きで同程度となるはずであるが、実際には、上下揺れ (ヒーブ) と波と船体が当たったときに生じる高い周波数 (持続時間の短い) の加速度がこの上にプラスされており、こうした高い周波数の加速度は下向きの方が大きかったと考えられる。

図 2.12-1.2 A船における船首からの距離と上下加速度との関係

- ① ピッチングが次第に大きくなり、座席位置における上下加速度が1 Gを超える。
- ② 上向きの加速度では、椅子が身体を上へ直接押すが、1 G程度の加速度が腰に掛かっても腰椎損傷は起こらない。
- ③ 下向きの加速度が1 Gを超えれば、一旦腰が浮き上がり、その後、重力により腰が落下し、椅子にたたきつけられる。これにより腰椎損傷が起こる可能性がある。
- ④ 更にピッチングが激しくなった場合、単純なピッチング運動に持続時間の短い、絶対値の非常に大きいピーク的な上向き加速度が加わる。この場合、持続時間が非常に短ければ、腰椎損傷は起きないが、こうしたピーク的な加速度がある程度持続すれば、腰椎損傷が起こる可能性がある。
