船舶事故調査報告書

船種船名 コンテナ専用船 まや
船舶番号 140885
総トン数 748トン

船種船名 ケミカルタンカー 清福丸
船舶番号 132687
総トン数 198トン

事故種類 衝突
発生日時 平成22年6月16日 00時10分30秒ごろ
発生場所 愛媛県今治市梶取ノ鼻^{かじとりのはな}北方沖
来島梶取鼻灯台から真方位000° 2.1海里付近
(概位 北緯34° 09.2' 東経132° 53.5')

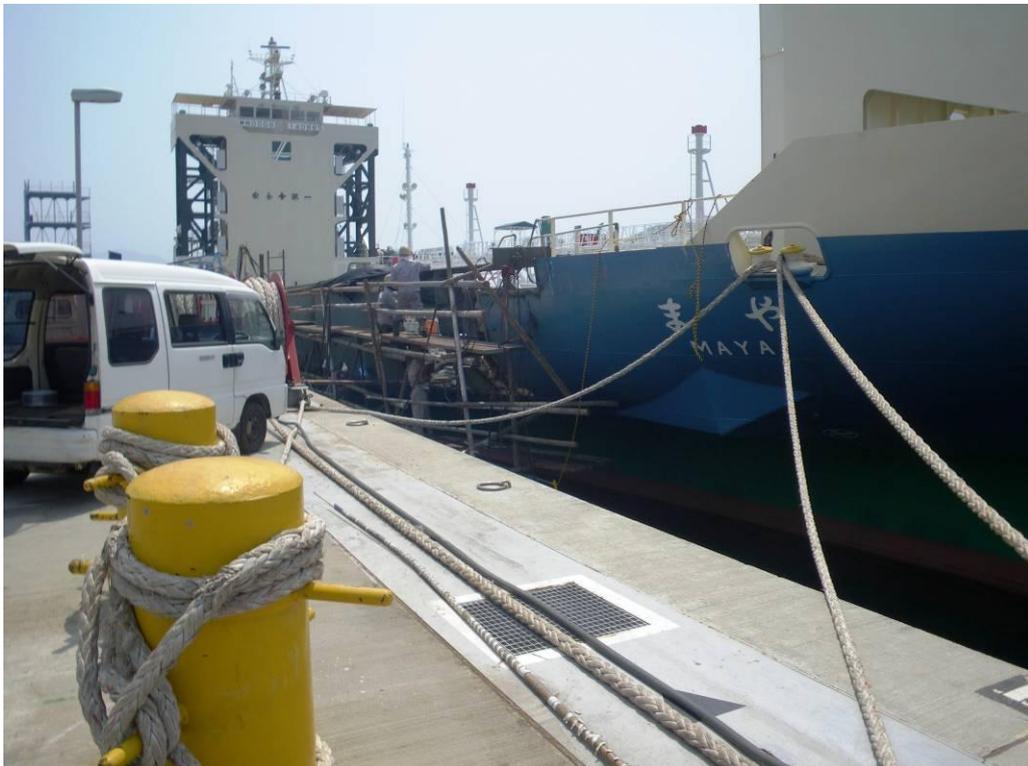
写真2 A船の損傷状況

右舷船首寄り外板に凹損を生じ、船首寄りの積み荷のコンテナ3個に凹損などを生じた。

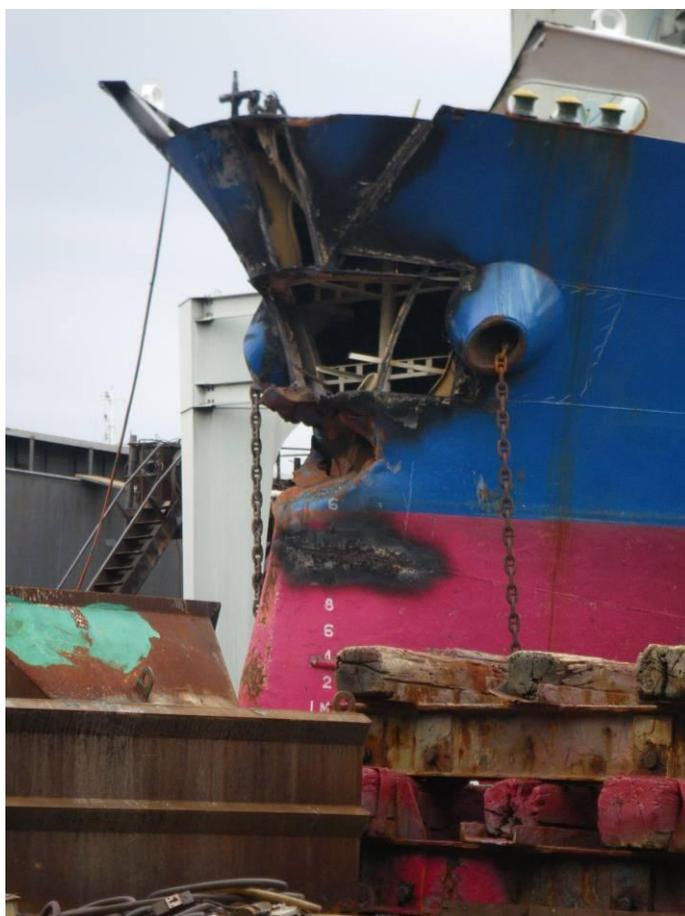
写真4 B船の損傷状況

船首部に亀裂及び破口を生じた。
