船舶事故調査報告書

船種 船名 貨物船 BEAGLE VII

事故種類 衝突（護岸）

発生日時 平成23年9月21日 17時31分ごろ

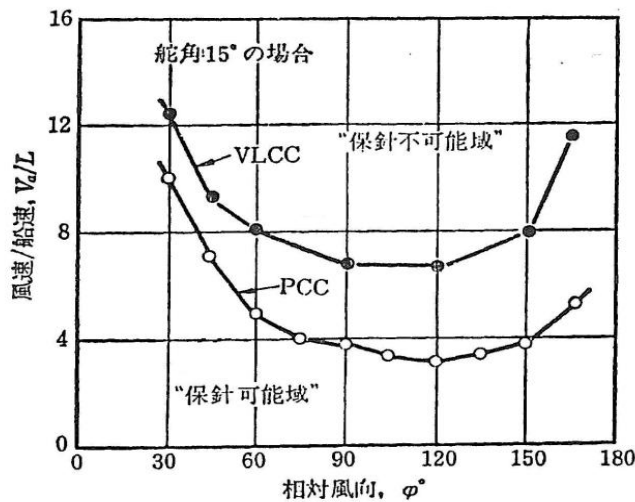
図 12.73 風圧下航行中の保針限界

2.1、2.7.1及び2.9.2から、本船の本事故当時の相対風向（平均風向－船首方向）から、「航海便覧（三訂版）」665頁に記載の図12.73風圧下航行中の保針限界の表における保針限界の数値を求めると次のとおりであった。

同図記載の船舶は、VLCC（大型原油タンカー）及びPCC（自動車専用船）のものではあるものの、本船は、17時00分~05分ごろ揚錨を完了した後、主機を港内全速力前進及び左舵一杯に取ったが、相対風向が36.5°~76.0°及び船速に対する風速の比が8以上であったため、操船が困難な状況であったものと考えられる。

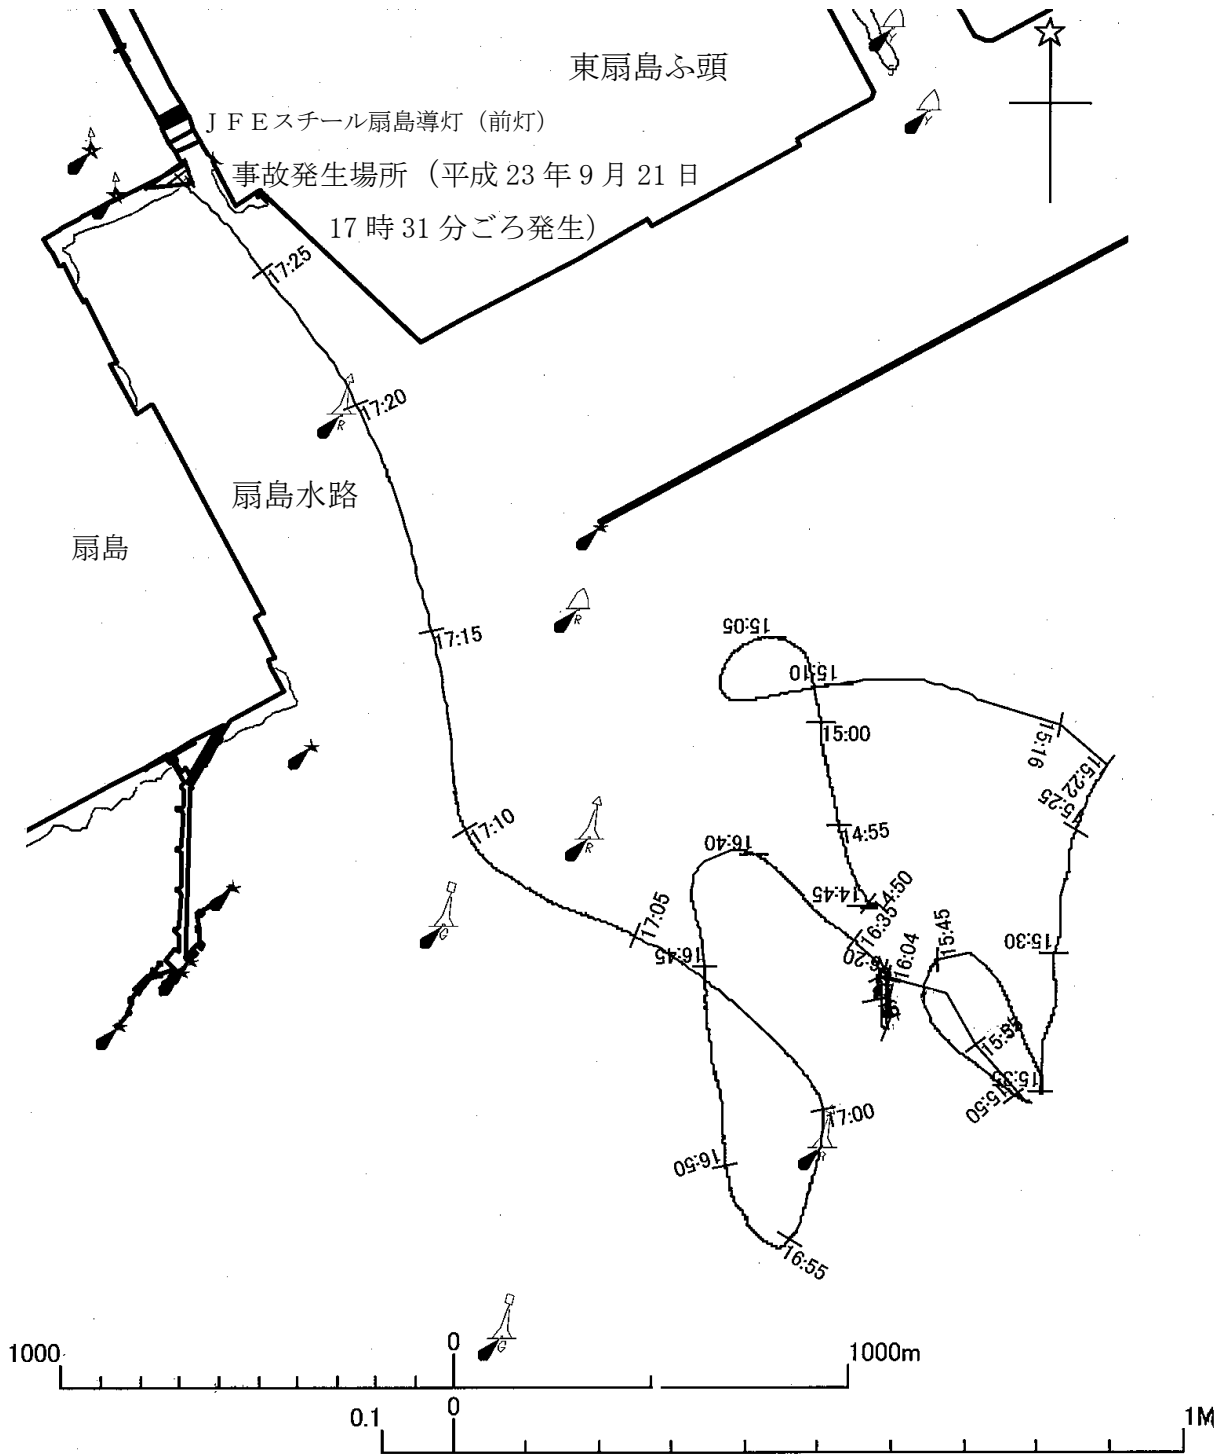
付図1 航行経路図

本船は、17時00分～05分ごろ、ようやく揚錨が完了した時点では船首が西南西を向き、扇島水路側入口の近くまで圧流されたことから、主機を港内全速力前進にかけ、舵を左一杯としたが、前進及び左転ができず、同水路奥に向かって更に圧流され、17時31分ごろ扇島南東部の護岸（以下「本件護岸」という。）に衝突した。

したがって、船長は、台風が接近する状況下で錨泊しようとする場合、船舶管理者などと錨地の事情について情報交換及び協議を行い、走錨しても時間的に対応できる錨地を選ぶこと、また、錨泊可能な風速予測を行い、風速を考慮して早めに安全な海域に移動しておくことが必要なものと考えられる。

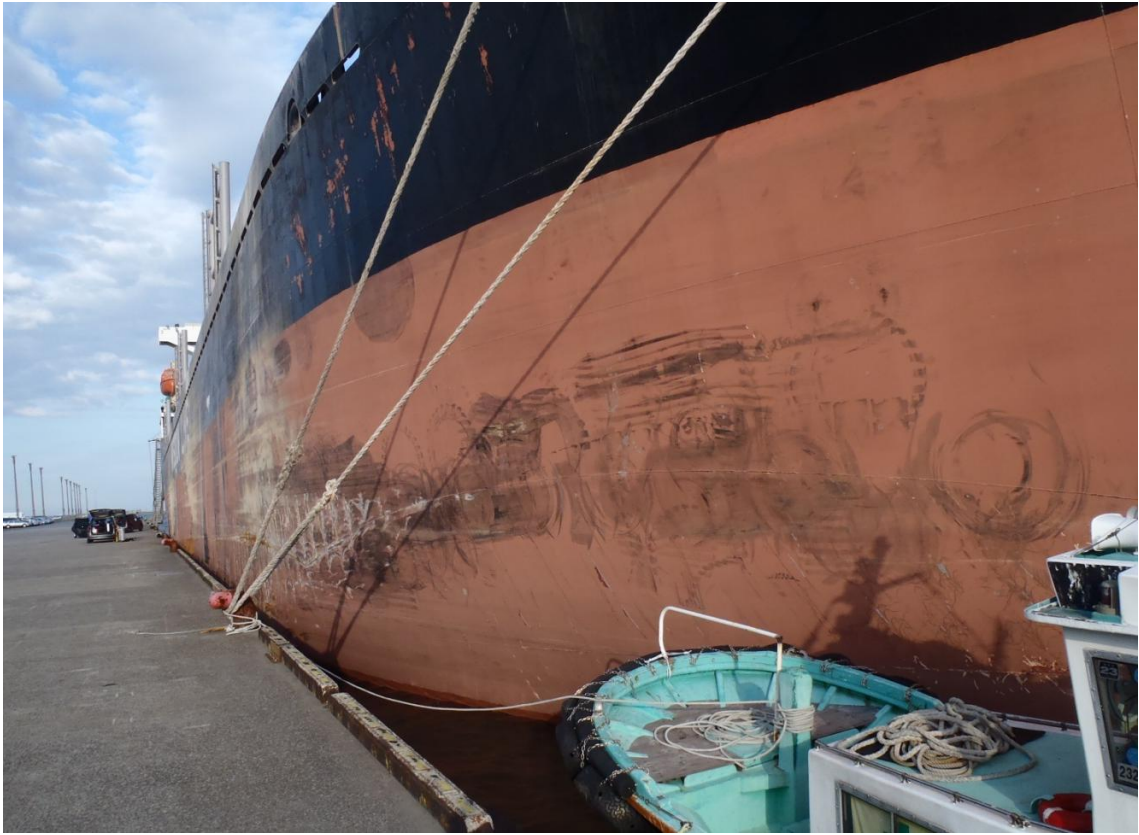
写真1 本船の右舷前部の損傷

BEAGLE VIIは、右舷側外板全面に凹損、一部に亀裂等を生じたが、死傷者はいなかった。また、同護岸には、コンクリートの剝離が生じた。

右舷側外板全面に凹損及び一部に亀裂等が生じた。

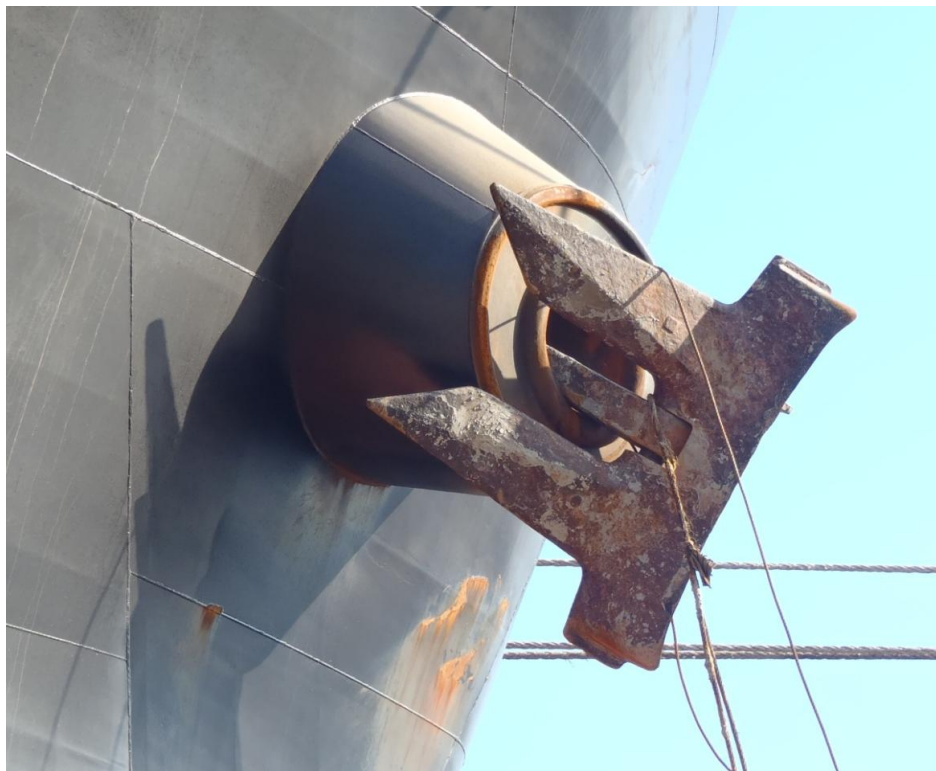
写真3 本船の右舷錨

錨は、AC-14 型で重量が約 3, 6 6 8 kg であり、各舷に 1 個備えられていた。錨鎖は、直径 5 4 mm、1 節 2 7. 5 m で各舷に 1 0 節ずつ備えられていた。

2.6.4 及び 3.2.3 から、本事故当時の本船の錨及び錨鎖による把駐力を「航海便覧（三訂版）」540頁に記載の錨泊中の静的な限界把駐力の式により、錨の把駐力係数（ λ ）を8として求めると約30.6tとなり、錨重量の約8.3倍であった。

2.1、2.7及び3.2.4から、14時50分ごろ、本船は、錨及び錨鎖に左舷船首約30°からの約20~25m/sの風による約19~36tの風圧力及び波高約2~3mの約3~7tの波浪による力を受け、これらの外力が約22~43tとなり、把駐力約30.6tを超える状況となって走錨したものと考えられる。

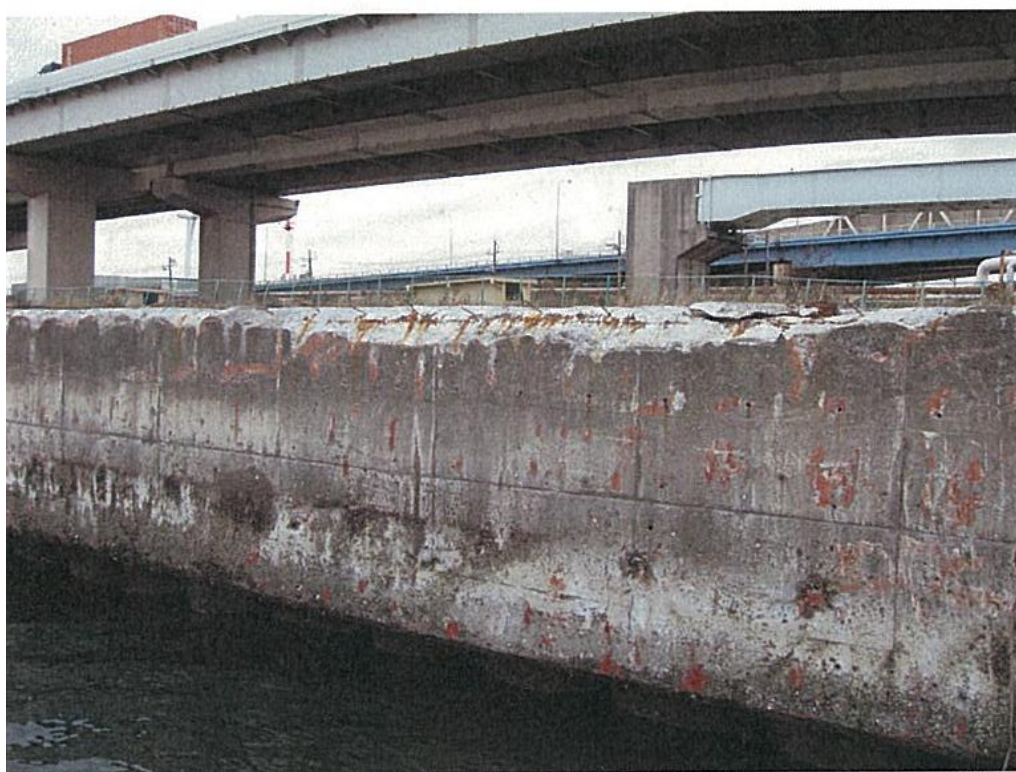
写真4 本件護岸の損傷

本件護岸の施設管理者の回答書によれば、本件護岸約150mにわたりコンクリートの剥離が生じた。
