# 船舶事故調査報告書

船種 船名 漁船 第十八漁榮丸

事故種類 沈没

平成25年4月4日

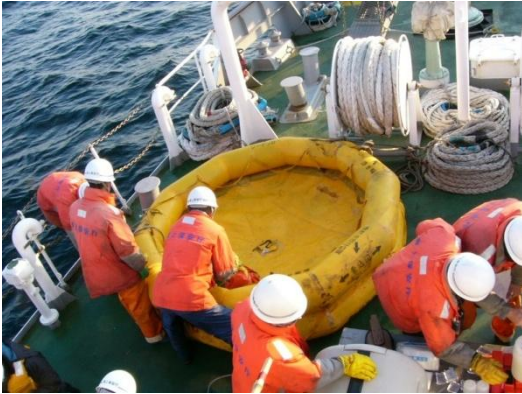
内航タンカーは、鮫角灯台の東南東方40km付近を南進中、当直航海士が、漂流している天幕のない黄色の救命いかだを発見し、同救命いかだの中に上半身裸で短パンを着用した男性1人が、仰向け状態で横たわっているのを認め、5日14時20分ごろ海上保安庁に通報した。

写真2.1-1 回収されたA船の救命いかだ（海上保安庁提供）

回収された A 船の救命いかだには、ぎ装品収納袋 1 個、ナイフ 1 個、あかぐみ 1 個、スポンジ 1 個、修理用具一式、飲料水 20 個、カップ 1 個、笛 1 個、釣り道具一式、櫂 2 本、ふいご一式、応急医療具一式、救難食料 10 箱、生存指導書 1 冊、救命信号説明表 1 部、落下傘付き信号 2 個、信号紅炎 6 個、支柱 1 本、天幕一式、乙種救命いかだ説明書 1 冊、水密電気灯 1 個及び日光信号鏡 1 個が搭載されており、救難食料の 1 箱は開封され、その中の 10 袋のうち 1 袋がなくなっていた。

乗組員A<sub>1</sub>は、天幕がなく、風や波にさらされた状態で発見されたことから、救命いかだに乗り込んだものの、偶発性低体温症を発症したことにより死亡したものと推定される。

なお、乗組員A<sub>1</sub>は、天幕が展張されず、風や波にさらされた状態で上半身裸で救命いかだに乗り込んでいたが、その理由については明らかにすることができなかった。

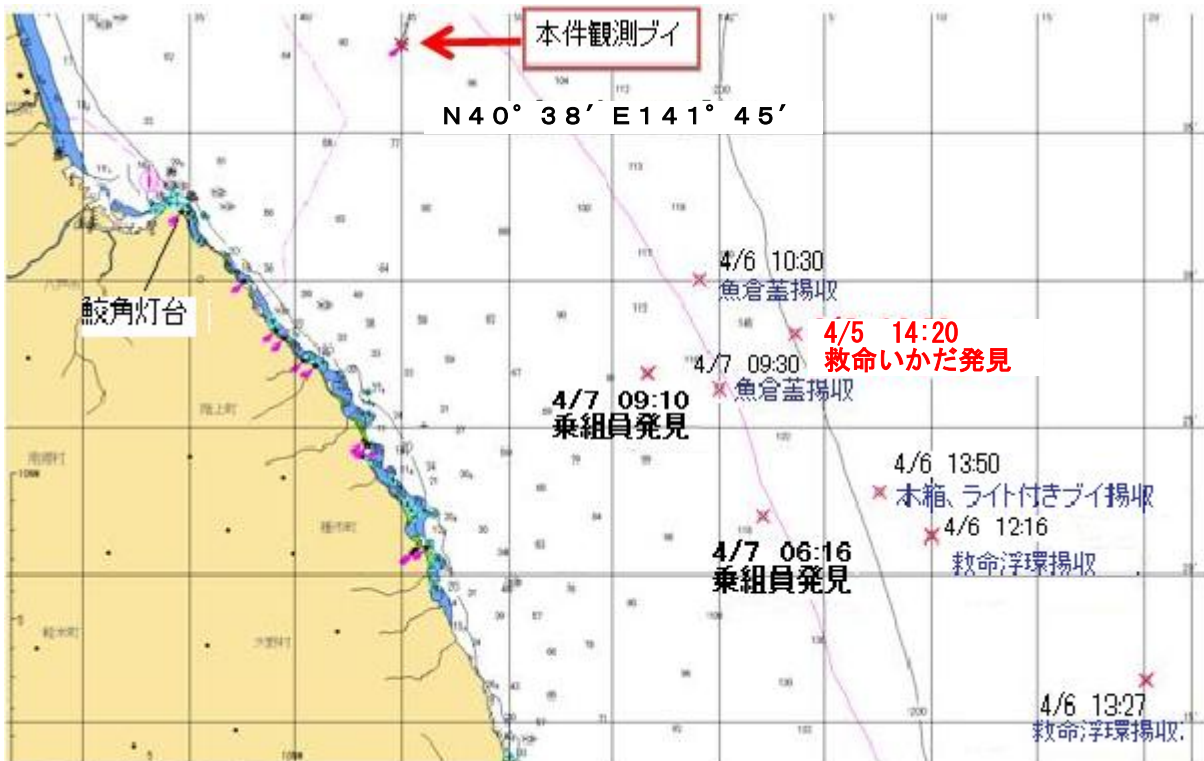
図2.1-1 乗組員、A船の属具の発見場所図

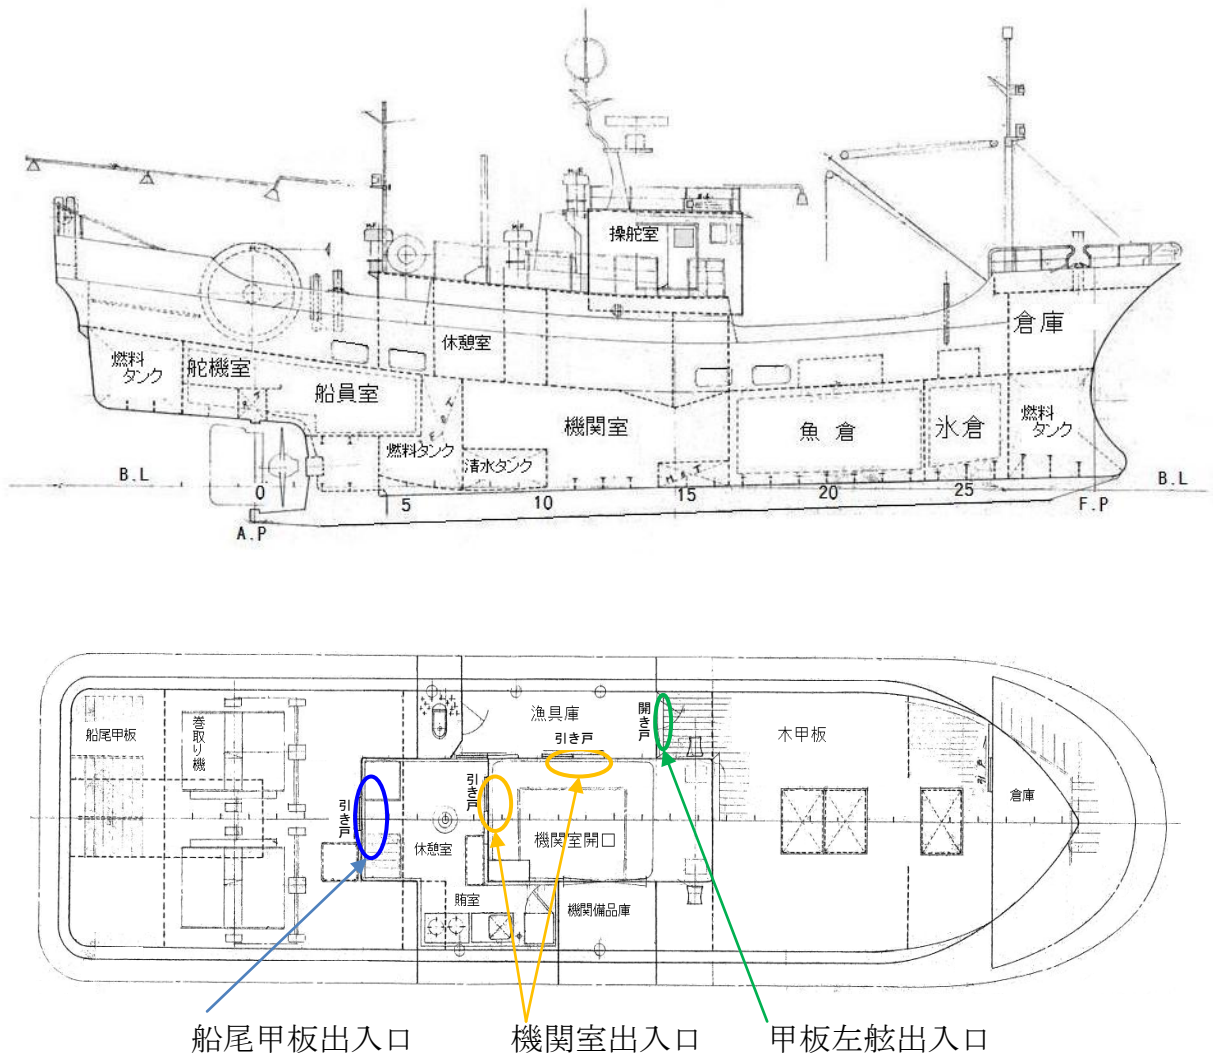
A船は、1層甲板型であり、上甲板下には、船首側から順に燃料タンク、氷倉、魚倉、機関室、船員室、舵機室及び燃料タンクが、上甲板上には、船首部に倉庫として使用される船首楼及び中央部に2層の船橋楼がそれぞれ設けられ、船橋楼の上層が操舵室に、下層が休憩室、賄室、機関室囲壁、漁具庫等にそれぞれなっており、船尾部甲板から休憩室への出入口及び休憩室から機関室への出入口には引き戸が、漁具庫の船首側出入口には鉄製の開き戸が、機関室囲壁左舷側の機関室出入口には引き戸がそれぞれ配置されていた。

また、A船の上甲板は、周囲が高さ約1.3mのブルワークで囲まれており、ブルワーク下方に設けられた各舷各4個の放水口が取り付けられ、同放水口は上甲板上の水を排水するが、船外からは浸水しにくい構造になっていた。

図 2.5—1 一般配置図

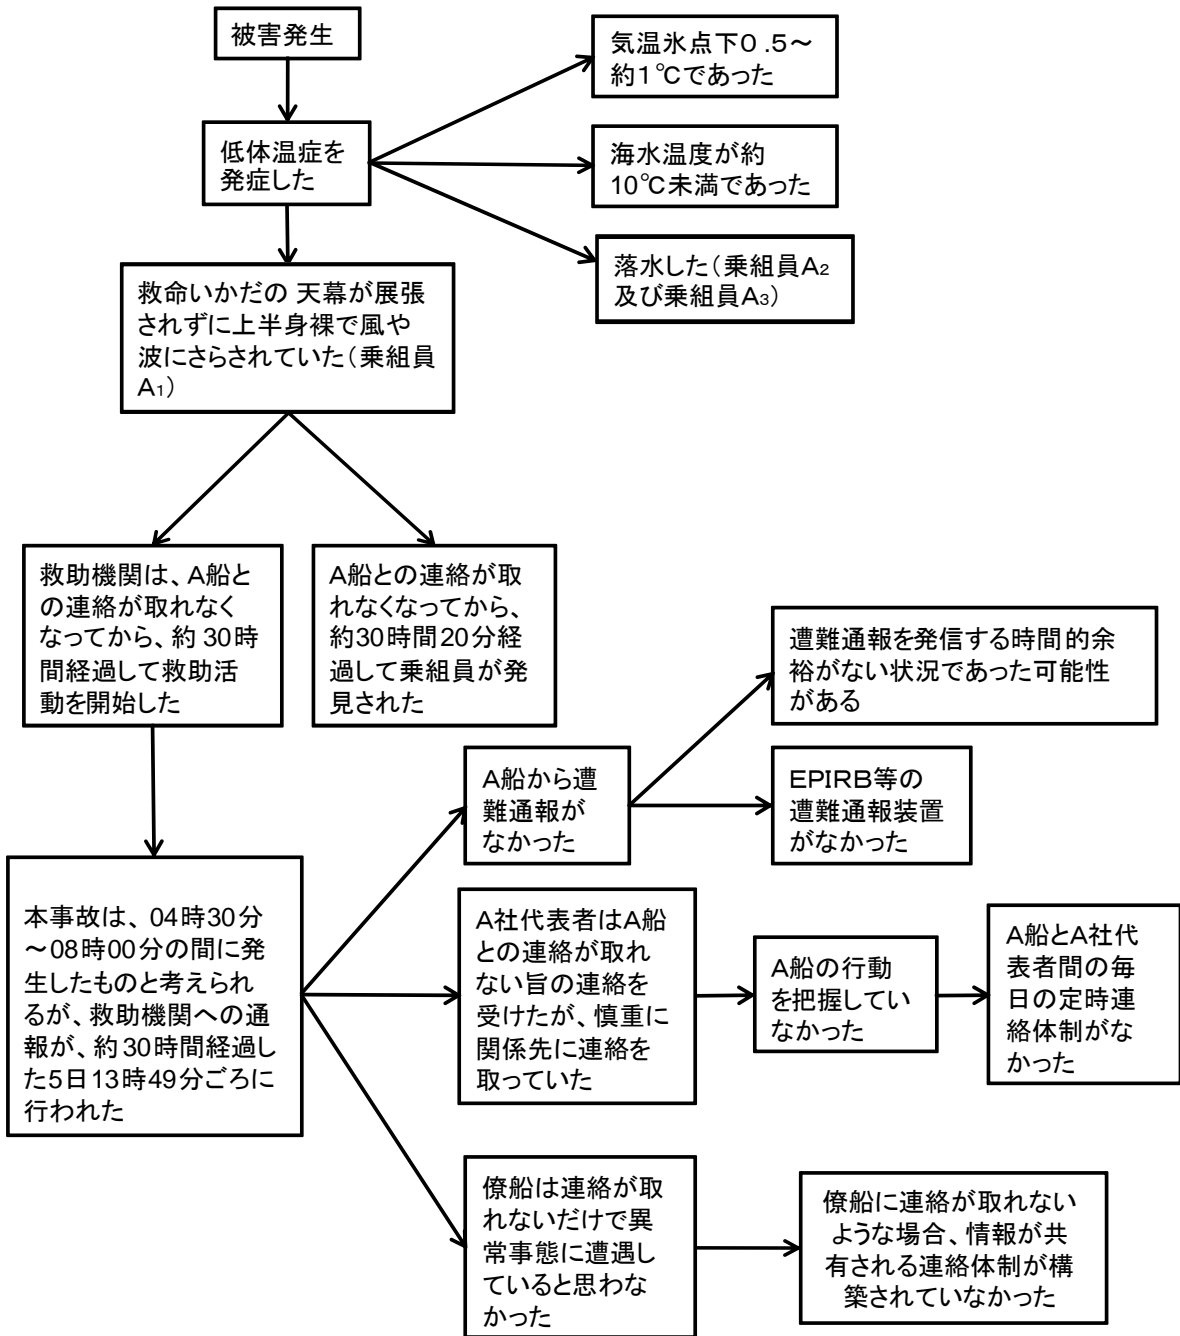
# 付図1 なぜなぜ分析

## A船沈没事故 サバイバルファクター なぜなぜ分析
