船舶事故調査報告書

船種船名 瀬渡船 あらかぜ
船舶番号 200-37542 北海道
総トン数 6.2トン

事故種類 衝突（防波堤）
発生日時 平成24年5月23日 20時20分ごろ
発生場所 北海道留萌市留萌港第4区西防波堤北端付近
開発局留萌港西防波堤北灯台から真方位180° 180m付近
（概位 北緯43° 58.5′ 東経141° 37.6′）

平成25年5月9日
運輸安全委員会（海事部会）議決
委員長 後藤昇弘
委員 横山鐵男（部会長）
委員 庄司邦昭
委員 石川敏行
委員 根本美奈

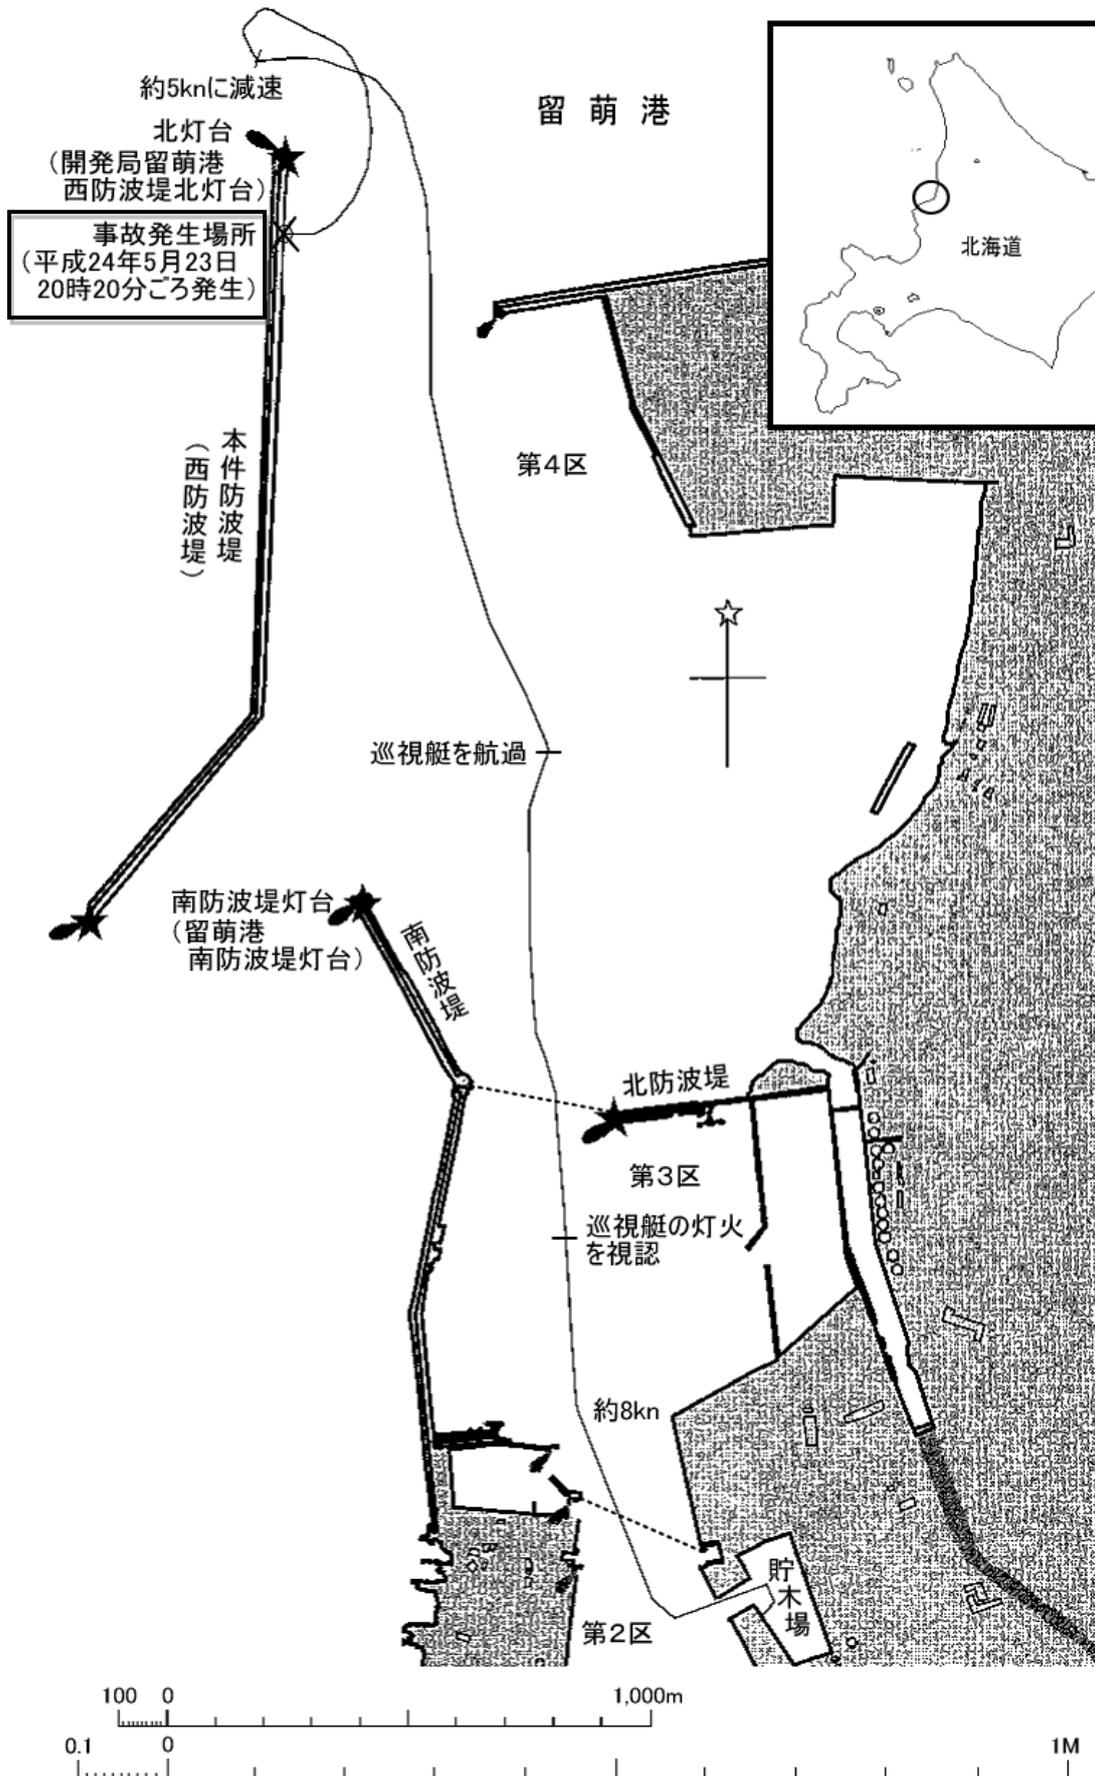
付図1 推定航行経路図

本船は、北灯台から155°1,350m付近で南進する巡視艇を左舷対左舷で通過して更に北進を続けたが、船長は、ときおり、船尾方を振り返って釣り客と雑談をしているうち、本件防波堤北端の北灯台を本件防波堤の南方に位置する留萌港第4区南防波堤北端の留萌港南防波堤灯台（以下「南防波堤灯台」という。）と誤認し、瀬渡しの目的地である本件防波堤を通過したのち、20時15分ごろ北灯台の北方200m付近に達した。

船長は、右旋回のものち、舵を中央に戻して操舵室左舷側の窓を通して船外に視線を向け、防波堤はまだ見えないか、まだ見えないかと思いながら西進を続けているうち、釣り客Bが「ぶつかる」と声を上げて間もなく、20時20分ごろ、本船は、約5knの速力及び舵中央で船首部が本件防波堤北端から南へ180m付近の港内側にほぼ直角に衝突した。

したがって、船長は、釣り客の安全を確保するため、見張りを適切に行うことができる位置で操船するとともに、視界が良好な場合でも航海計器を適切に使用して航行することが必要である。

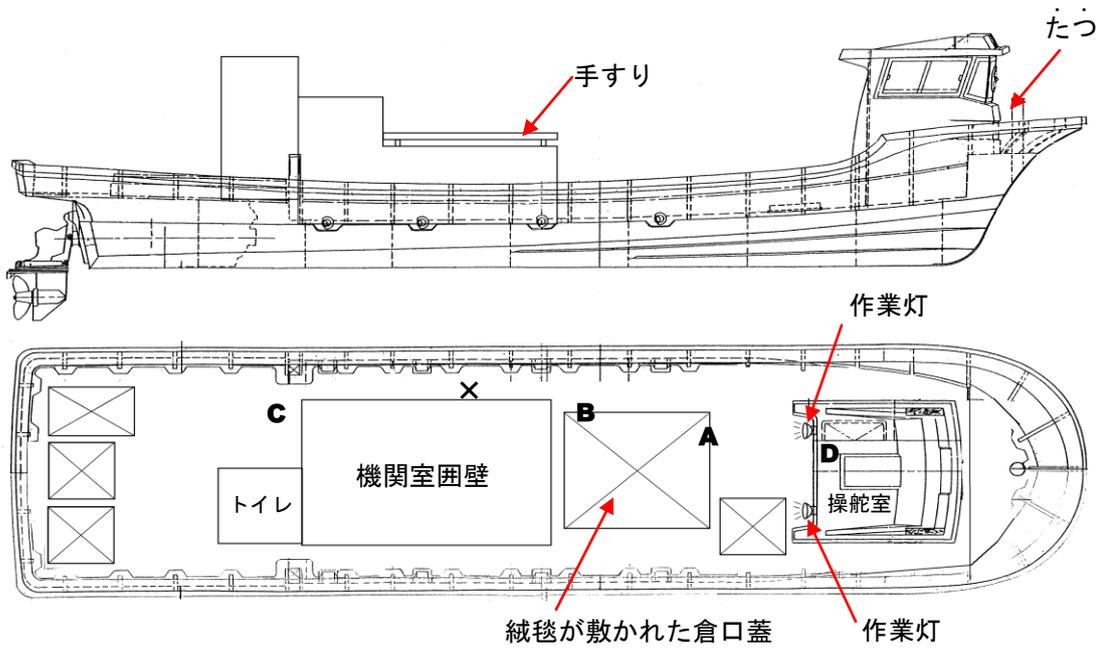
付図 2 船体概要及び乗船位置図

2.2から、釣り客Aは、機関室囲壁左舷側の手すりに両手でつかまって立った姿勢でいたところ、衝突の衝撃により頸部捻挫及び左肩挫傷を、船長は、衝突の衝撃により胸部が舵輪に付いているノブに当たって胸部打撲をそれぞれ負ったものと考えられる。

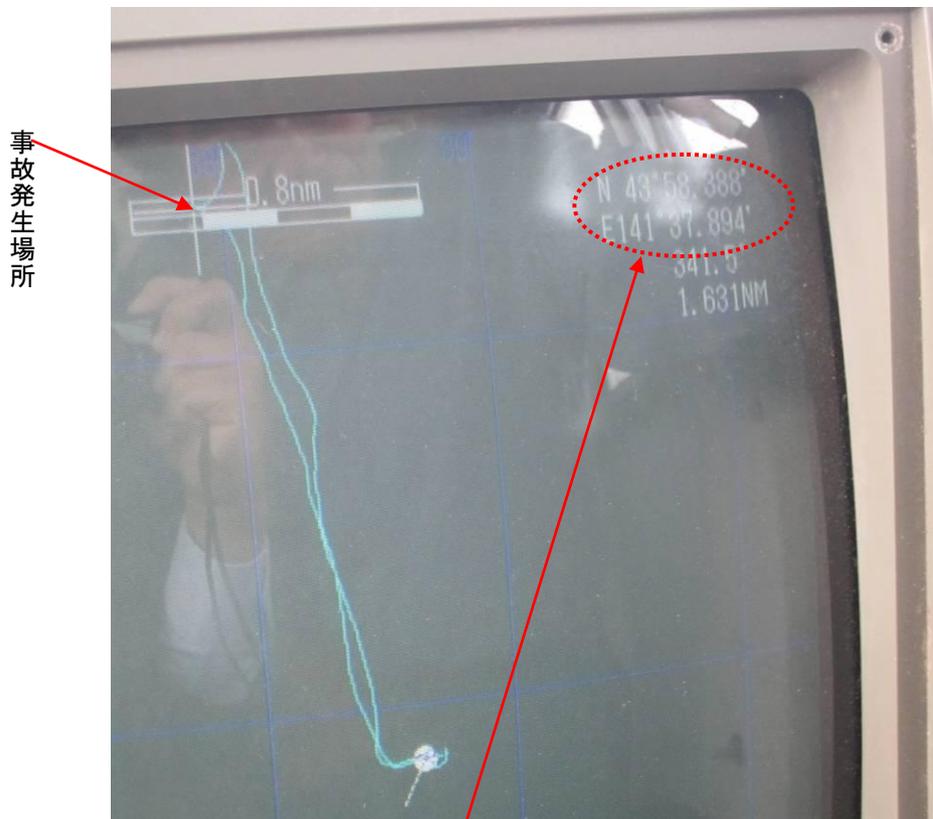
写真 1 GPSプロッター航跡映像

本船は、留萌港内を北進したのち、留萌港第4区西防波堤（以下「本件防波堤」という。）北端を通過した所で右旋回したのちに西進し、北緯43°58.388' 東経141°37.894'（日本測地系）の本件防波堤北端付近に衝突した。

事故発生場所の緯度経度
 北緯 43° 58.388' 東経 141° 37.894' (日本測地系) 付近

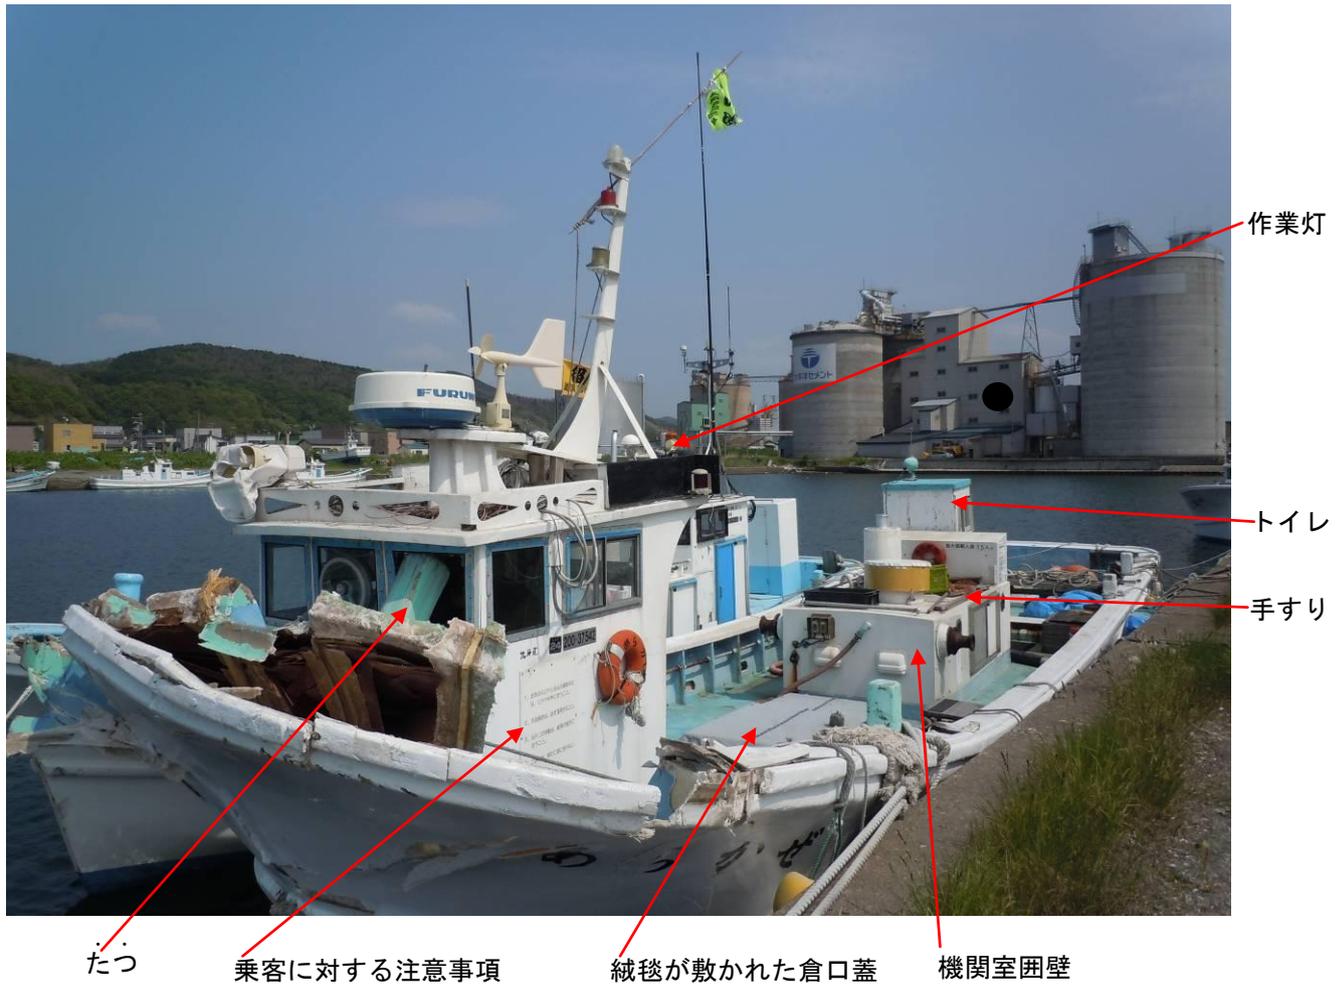
写真2 船体全景

船長の口述及び現場調査によれば、本船の船首部が圧壊し、操舵室方向に倒壊した

船首部のたつにより操舵室前面左舷側外壁及び窓が破損するとともに、主機計器盤が脱落したが、浸水はなかった。

2.3から、本船は、船首部が圧壊し、操舵室方向に倒壊した船首部のたつにより操舵室前面左舷側外壁及び窓が破損するとともに、主機計器盤が脱落したが、浸水はなかったものと考えられる。

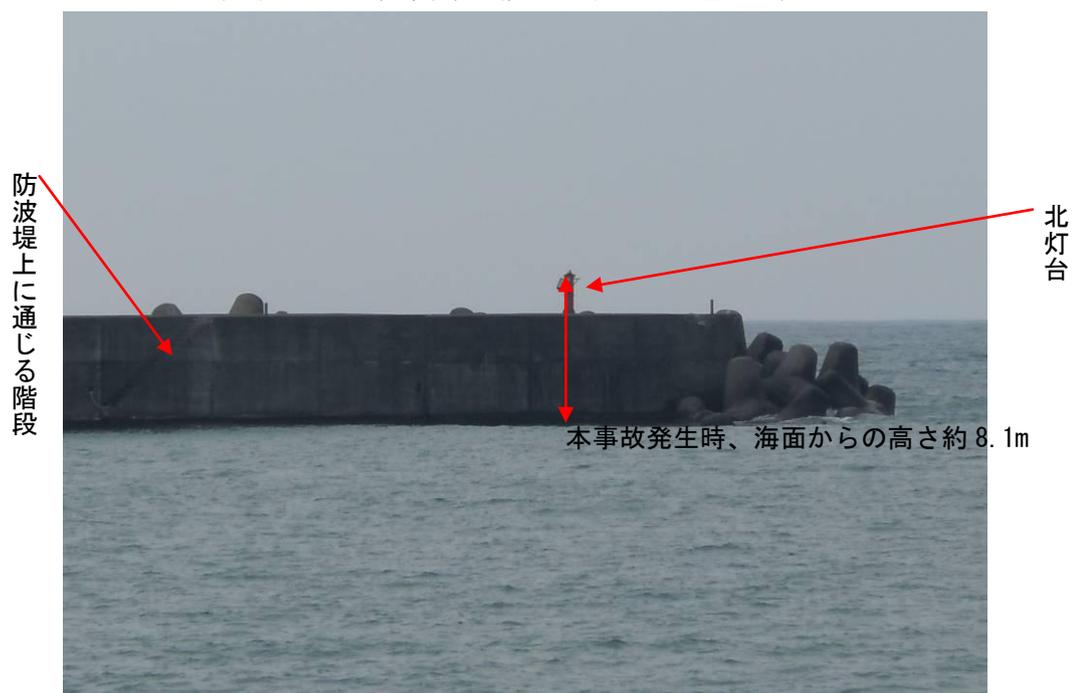
写真3 本件防波堤及び北灯台

本件防波堤は、北端から約180°方向に約1,180mのところ屈曲して約217°方向に約570m延びており、平均水面からの高さは約6.1mであり、北端に北灯台が設置されている。

① 船長は、目視に頼って航行していたことから、船橋前面窓上端の海面からの高さは約2m、船長の海面からの眼高は約2mであり、船橋前壁から船尾方へ約0.9mの位置で操船していた船長は、船橋前壁及び操舵室天井が妨げとなり、眼高より約4m上部に位置する海面からの高さ約6mとなる本件防波堤の上端が視認できず、また、海面からの高さ約8mとなる北灯台の灯光も視認できなかった。
