## 船舶事故調査報告書

事故種類	乗揚
発生日時	平成23年1月30日 00時34分ごろ
発生場所	石川県金沢市金沢港 金沢港西防波堤灯台から真方位187° 1,420m付近 （概位 北緯36° 37.9′ 東経136° 35.9′）
事故調査の経過	平成23年1月30日、本事故の調査を担当する主管調査官（神戸事務所）ほか1人の地方事故調査官を指名した。 原因関係者から意見聴取を行った。 BOHAI CHALLENGE の旗国に対し、意見照会を行った。
<b>事実情報</b> 船種船名、総トン数 船舶番号、船舶所有者等 L×B×D、船質 機関、出力、進水等	貨物船 <sup>ボ-ハイ チャレンジ</sup> BOHAI CHALLENGE（パナマ共和国籍）、8,708トン 9423243（IMO番号）、AI SHIPPING S.A. 119.05m×19.40m×14.10m、鋼 ディーゼル機関、3,900kW、2007年9月12日
乗組員等に関する情報	船長（中華人民共和国籍） 男性 33歳 締約国資格受有者承認証 船長免状（パナマ共和国発給） 交付年月日 2007年7月18日 （2012年1月18日まで有効） 機関長（中華人民共和国籍） 男性 38歳 締約国資格受有者承認証 機関長（パナマ共和国発給） 交付年月日 2008年6月11日 （2013年2月20日まで有効）
死傷者等	なし
損傷	右舷後部外板に破口を伴う凹損及び機関室が冠水
事故の経過	本船は、船長及び機関長ほか乗組員17人（乗組員全員中華人民共和国籍）が乗り組み、金沢港に向けて航行中、平成23年1月29日21時00分ごろ、船長が、昇橋して三等航海士と甲板手を指揮して操船指揮に就き、機関制御室に入港用意1時間前を指示した。 機関長は、機関制御室に機関士3人が配置する中、21時38分ごろ燃料油をC重油からA重油に切り換え、22時00分ごろ主機の前後進及び操舵機テストを終えて機関用意を完了した。 船長は、風力7～8の北西風と波高約3～4mの北西からの波を受ける状況下、金沢市所在の船舶代理店から入港予定時刻が30日09

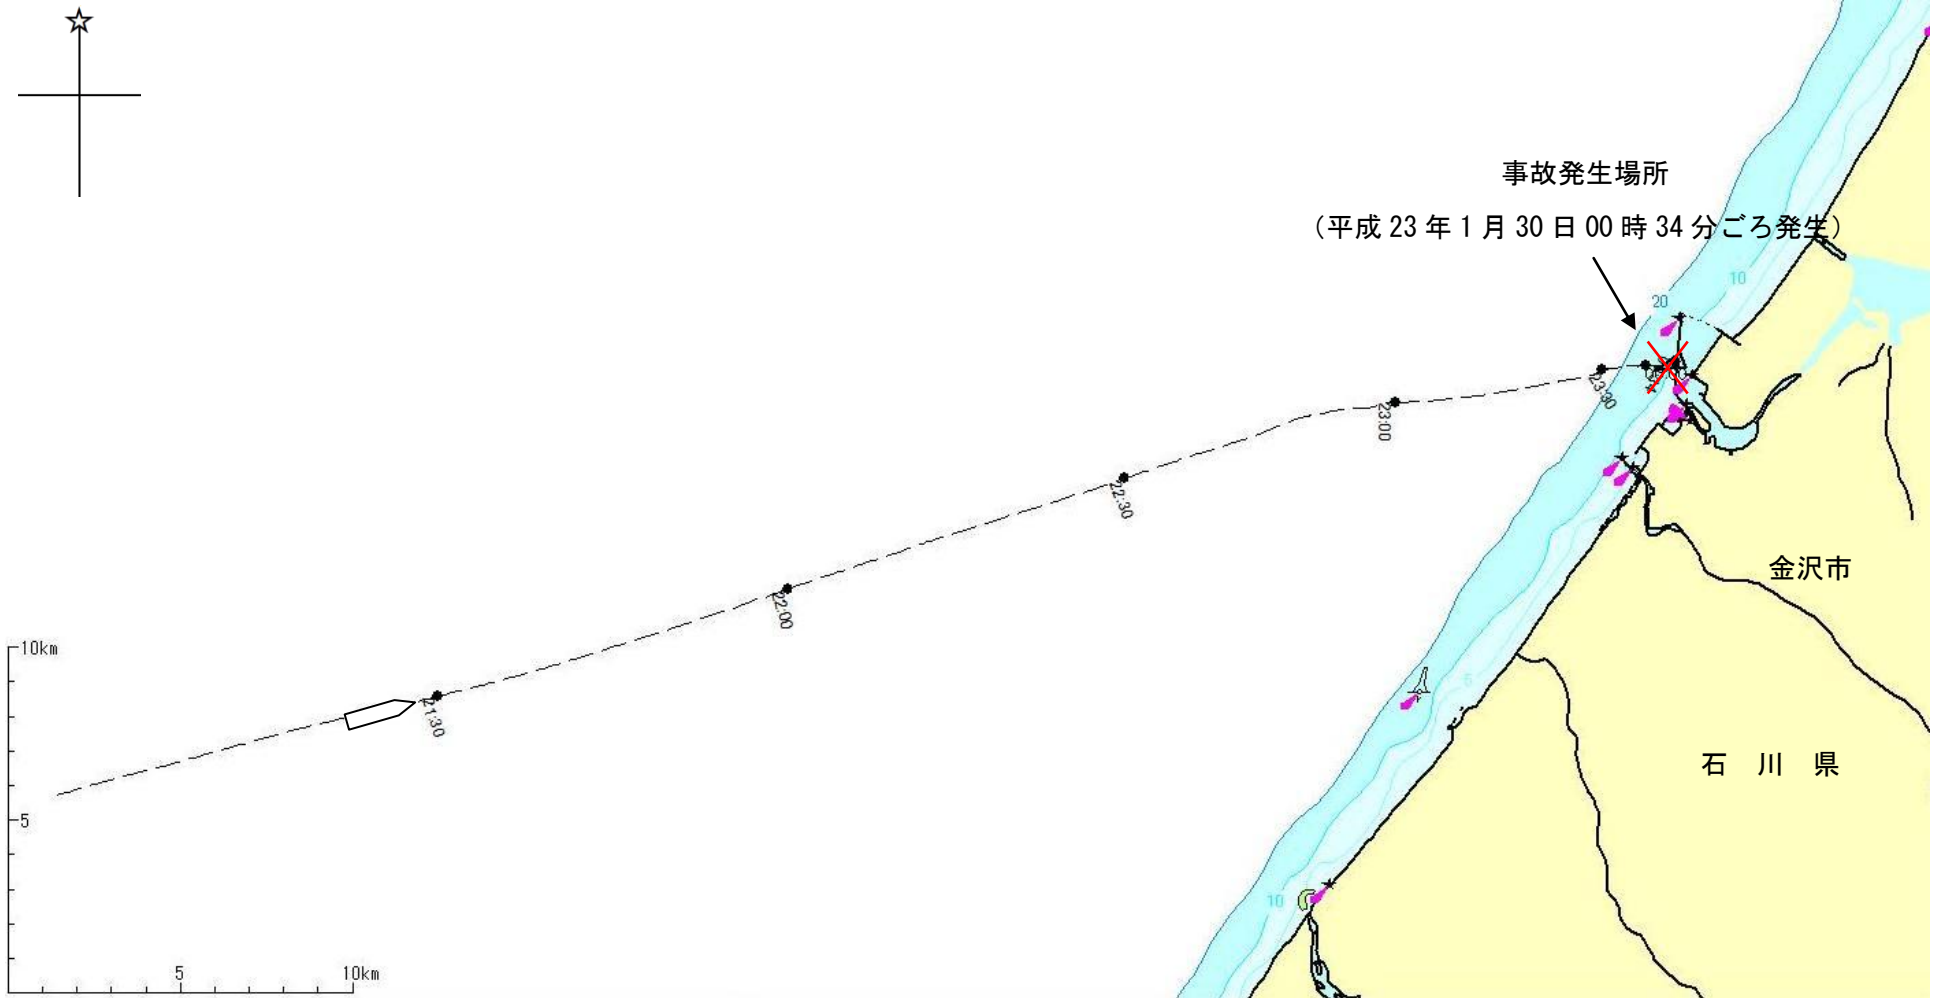
付図1 航行経路図

本船は、東方に向けて圧流され続け、30日00時34分ごろ、金沢港西防波堤灯台から187°1,420m付近において、金沢港西防波堤（以下「西防波堤」という。）西側の浅所に乗り揚げ、その直後、西防波堤西側外周に設置された消波ブロックに船尾部が衝突した。
