船舶事故調査報告書

平成25年5月30日

運輸安全委員会（海事専門部会）議決

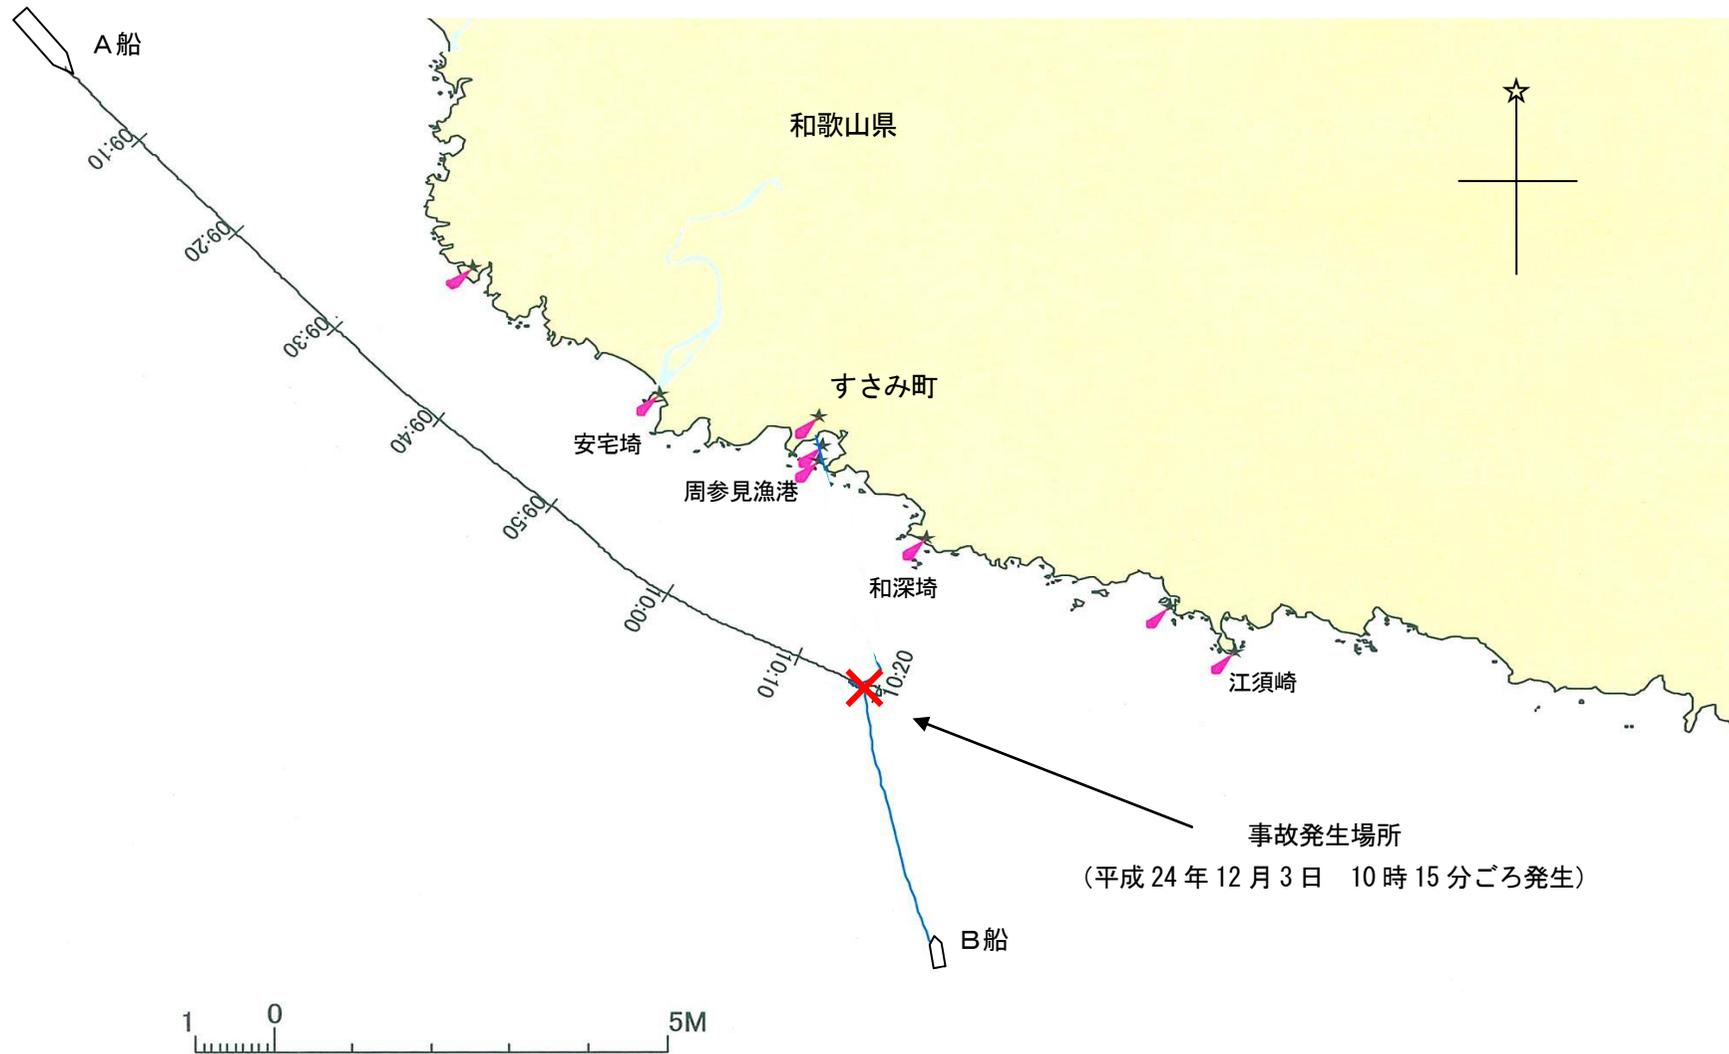
付図1 両船の推定航行経路図

船長Aは、和深崎南南西方沖を針路約116°(真方位、以下同じ。)及び速力約11.3knで航行中、突然、右舷船首方約20°距離約5～10mにB船を認めたが、避航動作を取る間もなく、10時15分ごろ、周参見港稲積島灯台から170°3.1M付近において、A船の右舷前部とB船の船首部とが衝突し、更にA船の右舷後部とB船とが衝突した。

船長Bは、右舷船首方に約3隻の貨物船を視認し、その後、西北西進する1隻の貨物船との距離が約3Mとなって衝突の危険を感じ始め、貨物船の動静に注意を向けて航行していたが、貨物船が距離約0.4Mまで接近したため、衝突を避けるために左転したところ、約1分後に衝撃を感じ、A船と衝突したことに気付いた。
