船舶事故等調査報告書の訂正について

船舶事故調査報告書（MA2013-8）（公表年月日：平成25年8月30日）

船種船名：漁船 春日丸

事故種類：転覆

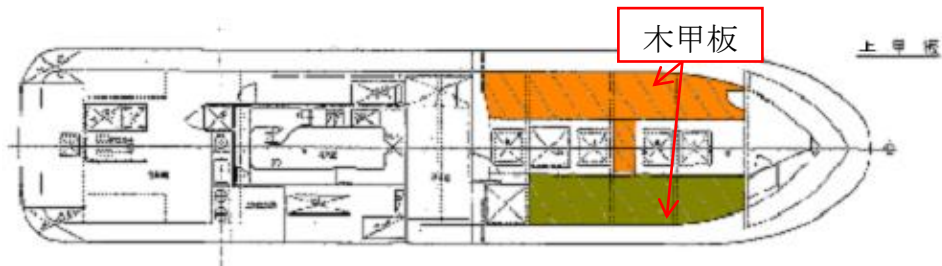
図 2.5-2 木甲板

上甲板上の暴露部である胴の間は、縦約20cm、横約150cmの板を敷き詰めた木甲板としていた。木甲板の上甲板上の高さは、右舷側が約50cm、左舷側が約20cmであり、木甲板を支える桁板が両舷共に船首尾方向に設けられ、木甲板とその桁板は、胴の間の放水口からの排水を妨げる構造であった。(図2.5-2、図2.5-3参照)

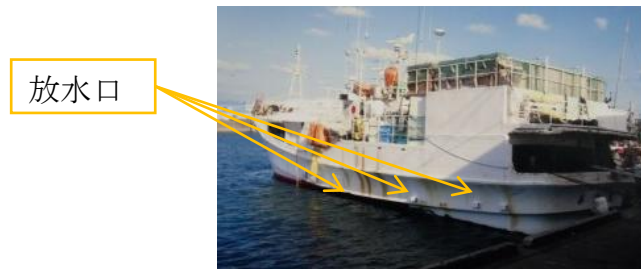
写真 2.5-1 放水口配置

艙の間には、ブルワークの下端に幅約 30 cm、高さ約 10 cm の外開き式の扉の付いた放水口が片舷に 4 個、両舷で 8 個あり、通路付近には、船尾楼外板の下端及び当該下端から約 15 cm 上方に幅約 20 cm、高さ約 10 cm の放水口がそれぞれ 1 個、作業場付近には、船尾楼外板下端に幅約 20 cm、高さ約 10 cm の放水口が片舷に 3 個、両舷で 6 個設けられていた。本船の左舷側に設けられた放水口の合計面積は、約  $0.22 \text{ m}^2$  であった。(写真 2.5-1 参照)

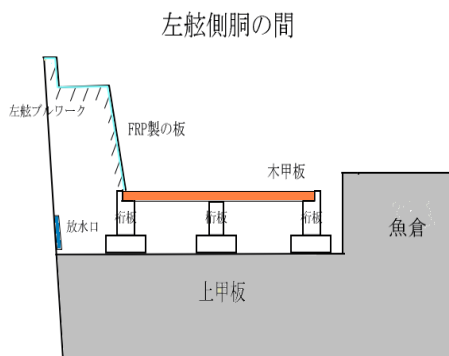
図 2.5-4 FRP製の板等

艙の間の左舷側放水口内側付近には、魚などの落下防止の目的で FRP 製の板がブルワーク上端から木甲板の上面まで設置され、排水の妨げとなる構造となっていた。また、本船の通路から作業場の船尾楼外板には、放水口の閉鎖跡が複数認められ、それらの近くにある現存の放水口の大きさは、閉鎖跡より小さくなっていた。(図 2.5-4、写真 2.5-2 参照)

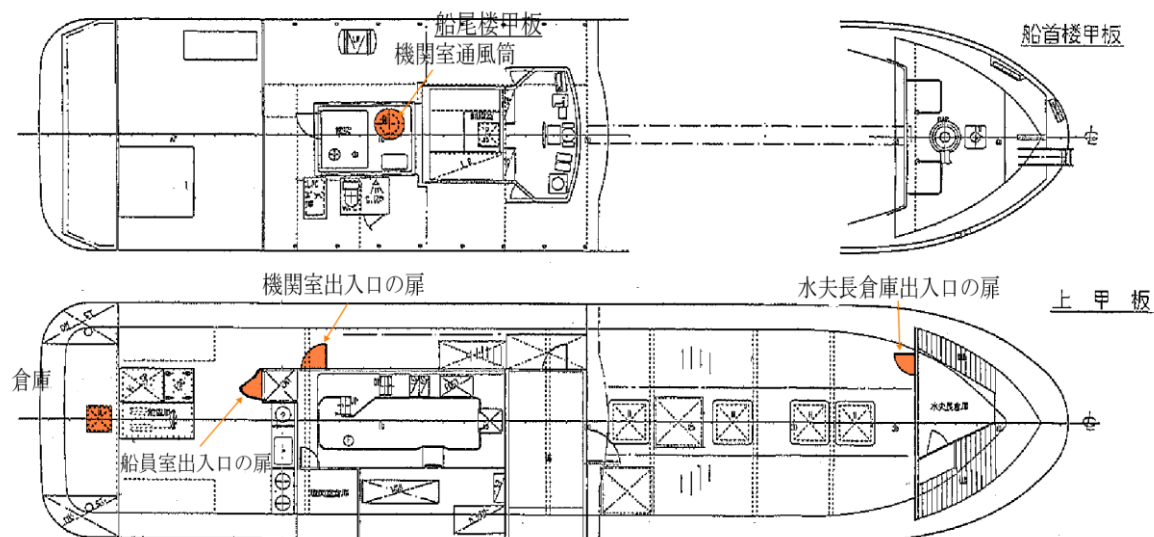
図2.5-5 開放していた出入口の扉等

倉庫の蓋は、乗組員Bが脱出する際に開放した。また、暴露部に設けられた機関室等の通風筒は開放していた。

前記以外の暴露部の出入口の扉及び魚倉等の蓋は、閉鎖していた。(図2.5-5参照)

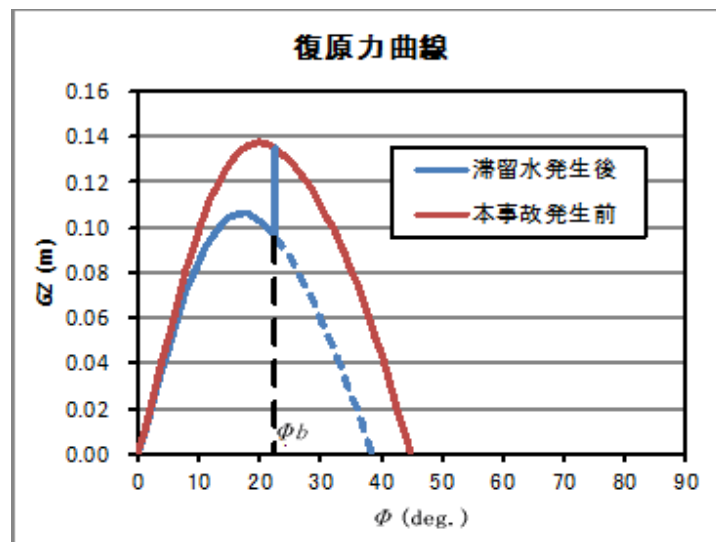
図 2.10-2 滞留水発生後の復原力曲線（船長が船員室から上甲板上へ出た時点）

上甲板上に滞留水が発生した状態の復原力 ( $GZ$ ) (青線) の最大値 ( $GZ_{max}$ ) は、0.11m となり、本事故発生前の状態 (赤線) ( $GZ_{max}$ : 0.14m) に比べて2割程度小さくなる。(図 2.10-2 参照)

ブルワーク上端が没水すれば、上甲板上の滞留水は船外の海水と一体となることから、復原力は滞留水がない状態 (本事故発生前の状態) の値と一致する。表 2.10-4 に示した重量重心では、ブルワーク上端の没水角 ( $\phi_b$ ) が 22.5° となることから、当該角度以上の復原力は、本事故発生前の状態の復原力 (赤線) と一致する。(図 2.10-2 参照)

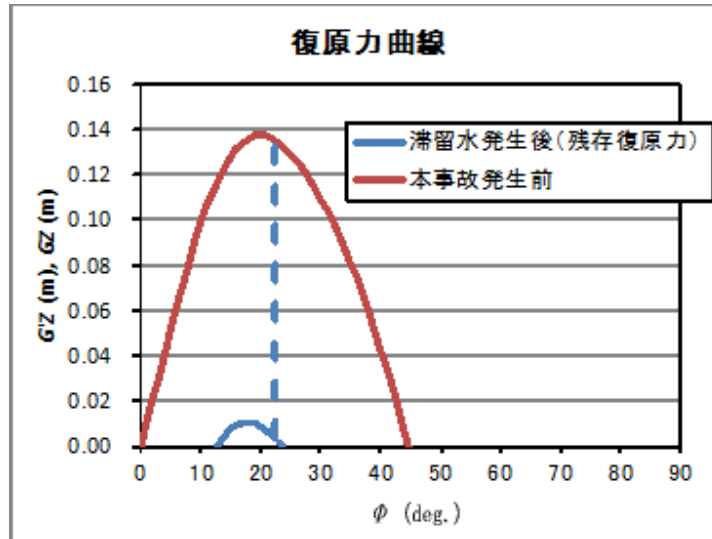
図 2. 1 0-3 滞留水発生後の残存復原力曲線（船長が船員室から上甲板へ出た時点）

滞留水による傾斜モーメントを考慮した残存復原力 ( $G'Z$ ) (青線) は、本事故発生前の復原力 ( $GZ$ ) (赤線) より大幅に減少することが分かる。なお、ブルワーク上端が没水すれば、甲板上の滞留水は船外の海水と一体となることから、滞留水による傾斜モーメントはなくなり、復原力は急激に増大し、滞留水がない状態の値に一致するようになる。

ただし、ブルワーク上端が没水すれば、ブルワークが抵抗になるので、船がなかなか復原しない。このため、ブルワーク上端が没水すれば、横傾斜が海水流入角未満であっても、波浪の影響で船内出入口下端が海面下に水没し、船内への浸水が発生する可能性も考えられ、安全性確保が困難になると考えられる。

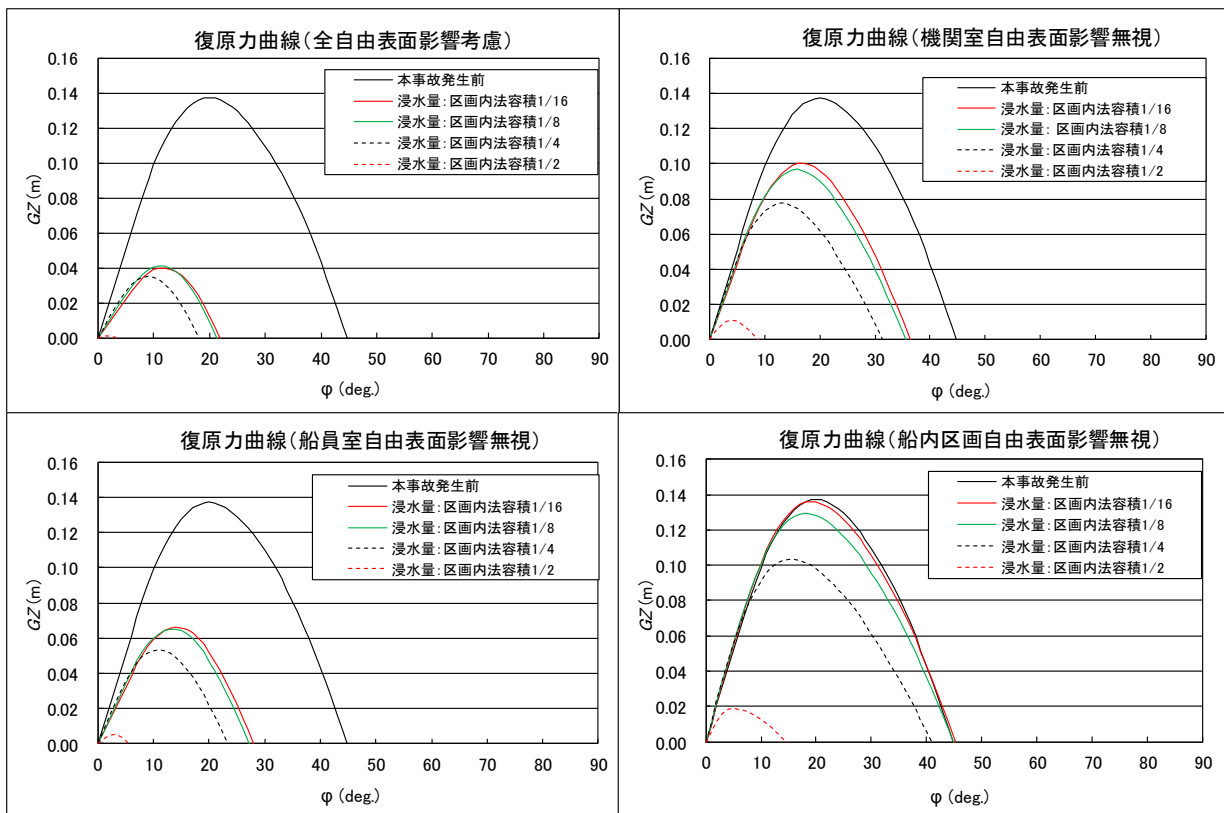
図 2.10-4 想定した船内区画浸水発生後の復原力曲線

船内区画への浸水が発生した状態の復原力 ( $GZ$ ) は、①船内区画への浸水量が増えるに従って復原力が大幅に低下すること、②自由表面影響の算入（発生）範囲によって復原力が大幅に変化すること、③水量が内法容積の  $1/16$  の場合の復原力と  $1/8$  の場合の復原力では、その差異は比較的小さいことが分かり、機関室及び船員室の自由表面影響を算入した場合には浸水量が内法容積の  $1/16$  であっても、復原力の最大値 ( $GZ_{max}$ ) は、 $0.04\text{ m}$  程度、復原力消失角 ( $\phi_f$ ) は、 $21^\circ$  程度となり、船内浸水がない本事故発生前の状態 ( $GZ_{max} : 0.14\text{ m}$ 、 $\phi_f : 45^\circ$ ) に比べてそれぞれ  $1/3$  以下、 $1/2$  以下になることが分かる。(図 2.10-4 参照)

なお、ブルワーク上端が没水すれば、甲板上の滞留水は船外の海水と一体となることから、復原力は滞留水がない状態の値と一致する。本事故発生時では、ブルワーク上端没水後には、船内区画への浸水が発生した状態の復原力となる。

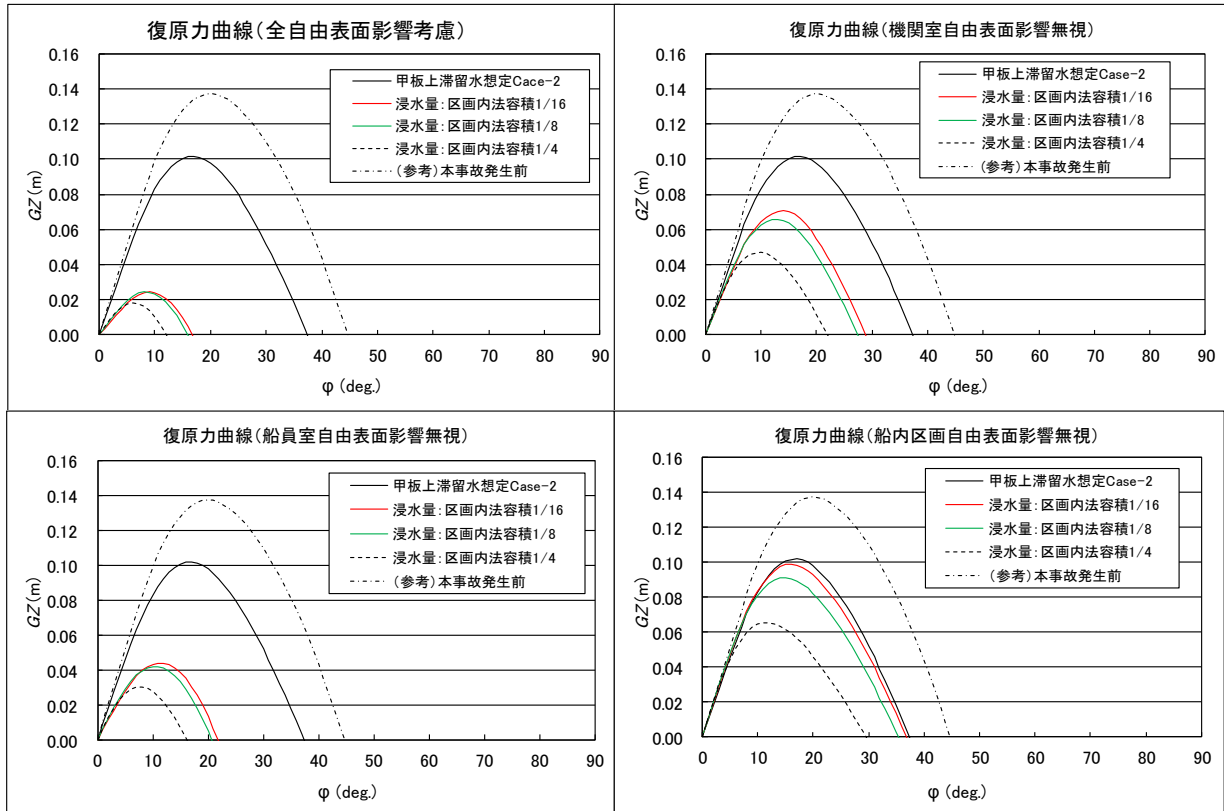
図 2. 1 0-5 想定した甲板上の滞留水及び船内区画浸水発生後の復原力曲線

図 2.10-5 に示した復原力 ( $GZ$ ) 及び表 2.10-17 に示したメタセンタ高さ ( $G_oM$ ) は、図 2.10-4 及び表 2.10-9 と同様に自由表面影響の算入範囲を①燃料タンク、機関室及び船員室、②燃料タンク及び機関室、③燃料タンク及び船員室、④燃料タンクのみとした 4 ケースについて表示した。

図 2.10-5 及び表 2.10-17 から、機関室出入口での水位 ( $dwh2$ ) が 0.28 m となる滞留水が甲板上に発生したことから、滞留水が発生する前の本事故発生前の状態に比べて低下した復原力が、船内区画への浸水により、更に大幅に低下することが分かる。全ての自由表面影響を算入した場合、浸水量が内法容積の 1/16 であっても、メタセンタ高さ ( $G_{01}M$ ) は、船内区画への浸水前の甲板上滞留水 (case-2) だけが発生した状態 ( $G_oM=0.52$  m) の 4 割程度の 0.21 m、復原力の最大値 ( $GZ_{max}$ ) は 0.02 m 程度、復原力消失角 ( $\phi_f$ ) は 15° 程度となり (図 2.10-5 左上図参照)、船内区画への浸水がなく甲板上滞留水 (case-2) だけが発生した状態 ( $GZ_{max}$ : 約 0.10 m、 $\phi_f$ : 約 37°) に比べ、復原力の最大値は 1/5 以下、復原力消失角は 1/2 以下になることなどが分かる (図 2.10-5 参照)。

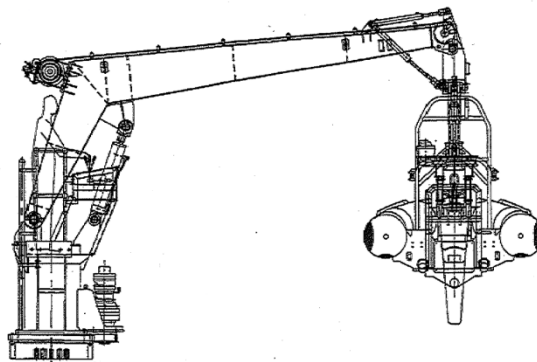
図2.12-2 搭載艇A及びデリック

搭載艇Aは、海面上に吊り上げられて間もなく、大きなうねりを船尾方から受け、船尾船底部を押し上げられて船首部が下方に傾くとともに、風浪によって艇内に約20～30cm 滞留していた海水が船首方に移動したため、船首部にいた乗組員C、乗組員D及び海上保安官Cが落水した。巡視船Aは、23時02分ごろ漁労長及び乗組員Bを収容し、その後、落水者の捜索を行った。

海上保安庁は、搭載艇で遭難者を救助する場合には、可能な限り、遭難者に救命胴衣（救命胴衣灯付）を着用させ、又は遭難者が容易に落水しないような措置を講じることが望まれる。

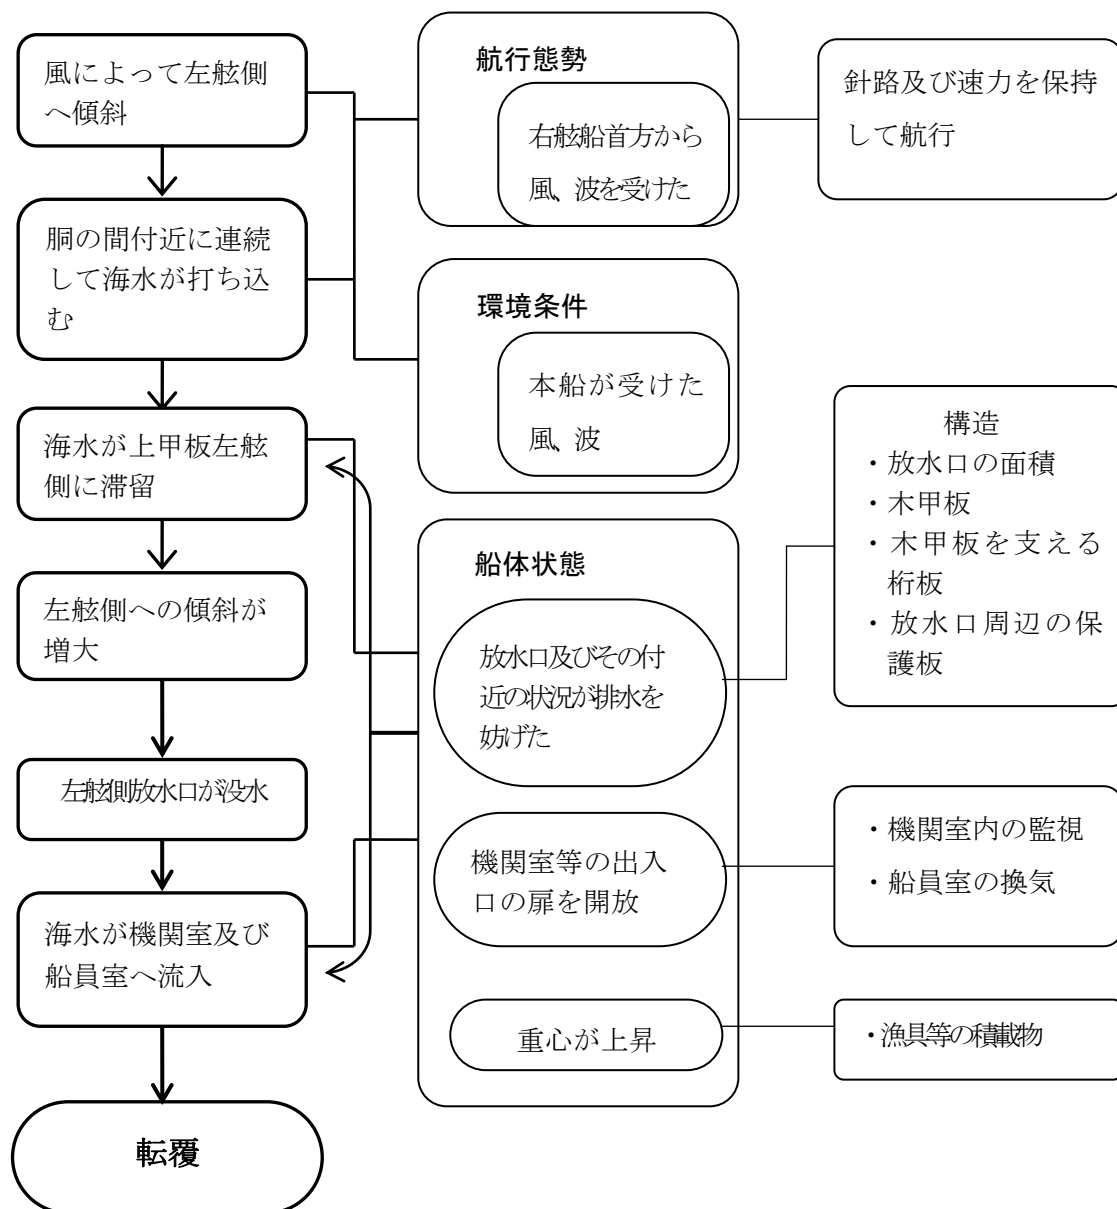
付図1 転覆に至る経過と要因

本事故は、春日丸が、名瀬港西北西方沖において、西北西からの風及び西からの波を受けて南西進中、胴の間付近に連続して海水が打ち込み、打ち込んだ海水が上甲板上の左舷側に滞留して左舷側への傾斜が増大し、放水口が没水して滞留水が増え、滞

留した海水が機関室及び船員室に流入したため、左舷側への傾斜が更に増大して転覆したことにより発生したものと考えられる。

滞留した海水が機関室及び船員室に流入したのは、機関室内の監視及び船員室の換気のため、機関室出入口の扉及び船員室出入口の扉を開放していたことによるものと考えられる。

打ち込んだ海水が上甲板上の左舷側に滞留したのは、木甲板、木甲板の桁板、放水口の面積及び放水口周りの構造が影響して打ち込んだ海水の排水が妨げられ、風によって左舷側に傾斜していたことによるものと考えられる。

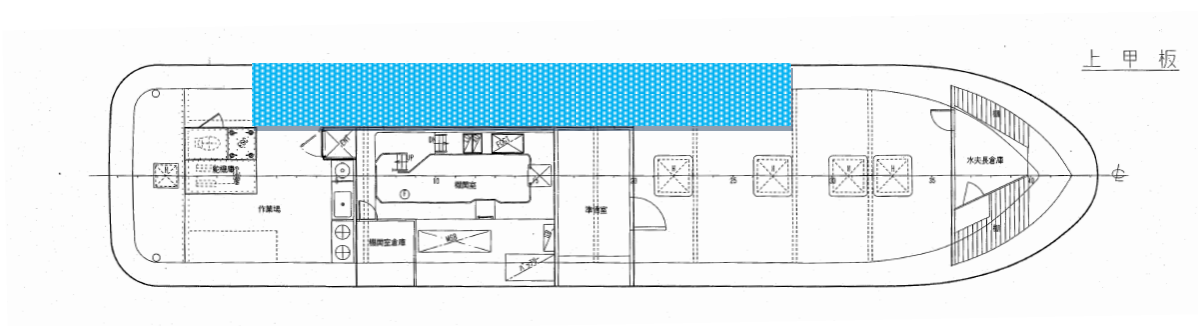
図3.1 船長が船員室から上甲板へ出た時点での甲板上の海水の滞留範囲

船長が船員室から上甲板へ出た時点での上甲板上の滞留水の状態として、海水の滞留範囲を図3.1に示す。また、上甲板への出入口位置で“くるぶし”の高さ、左舷側通路では膝下くらいの高さまで冠水していたとのことであった。

なお、本事故発生時には右船首約60～70°方向から風と波を受けていたとのこと、図3.1に示した滞留水の範囲も船体動揺に伴って変化していたと想定される。ここでは、図3.1に示した範囲を船長が船員室から上甲板へ出た時点での平均的な海水の滞留範囲と想定し、この範囲（ブルワークも含む）の甲板上に均一に冠水していたとして、傾斜に伴う流入水を除いた実質的な滞留水量及びその重心位置を推定した（付録1）。その際、甲板上的見掛けの滞留水の水深は船員室出入口位置で0.1m、左舷側通路位置で0.35mと見積もった。

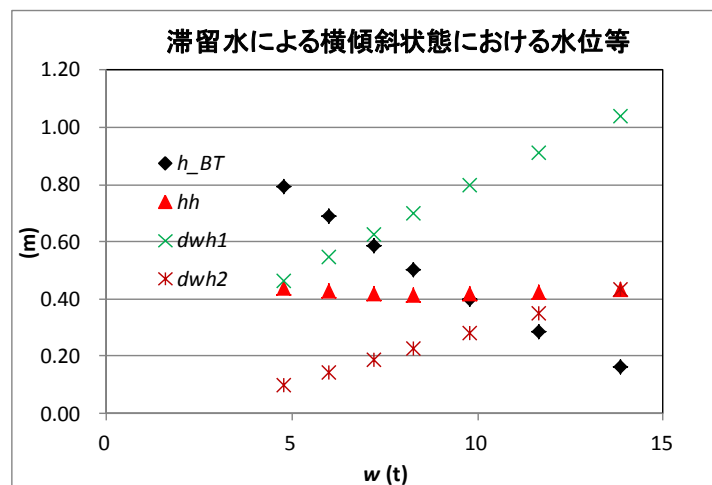
図 5. 4 滞留水による横傾斜状態におけるブルワーク上端の水面上高さ（ $h_{BT}$ ）等

一方、傾斜角が大きくなると傾斜舷（左舷）側のブルワーク上端の水面上高さが減少するため、打込みは、左舷側からも発生するようになると考えられ、滞留水量の増加とともに打込み頻度や打込み水量が増加したと考えられる。また、表 5. 5 及び図 5. 4 に示したようにブルワークの放水口に掛かる滞留水の水頭（ $hh$ ）は、滞留水量によってほとんど変化しないことから、打込み頻度や打込み水量が増加すると、滞留水量は徐々に増加すると考えられる。すなわち、滞留水の増加に伴い、横傾斜が増大するとともに、ブルワーク上端の水面上高さが減少するので、事故発生時には打込み滞留水が更に増加しやすくなったと推測される。

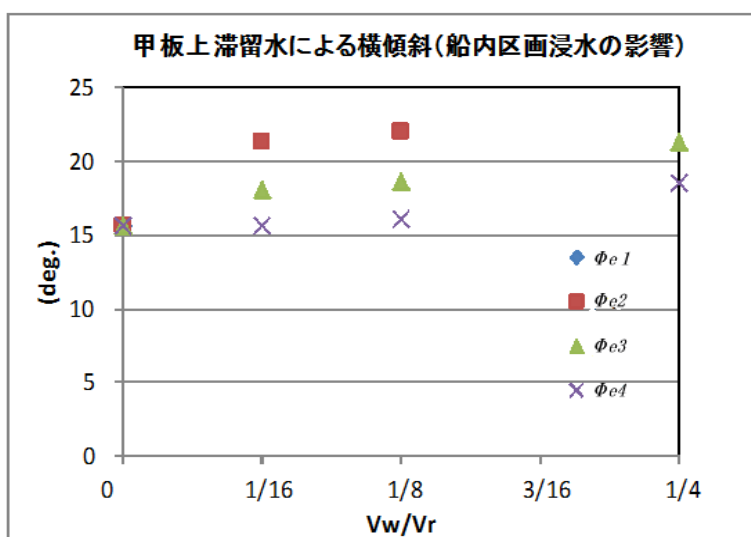
図 5. 6 想定した甲板上滞留水及び船内区画浸水による横傾斜角

機関室出入口での水位 ( $dwh2$ ) が 0.28 m となる滞留水が甲板上に発生していた状態 (滞留水 Case-2) に対応する、見掛けの滞留水 ( $w$ ) = 9.802 t による傾斜モーメント (図 5.2 黒破線) とブルワーク上端までを水密としてその浮力を考慮した復原力を比較して、滞留水 Case-2 の片寄りにより生じる横傾斜角を求めた結果を表 5.12 及び図 5.6 に示す。図 5.6 の横軸は、浸水量と区画内法容積の比 ( $V_w/V_r$ ) である。

一方、事故発生時に解放されていた船内区画への出入口が閉鎖されていた場合、転覆前には船内への浸水量は非常に限定的であったと考えられ、事象の進展は事故時とは異なると考えられる。ただし、前述したように、船内区画への浸水がない場合にも、甲板上滞留水の増加に伴い、横傾斜角が増加し、残存復原力が減少する。滞留水の増加が継続し、横傾斜角が大きくなりブルワーク上端が没水すると滞留水は外部の海水と同じ扱いとなるため、復原性は本事故発生前の状態に戻る。しかしながら、船内への浸水がない場合でも、ブルワーク頂部が没水した場合、ブルワークが抵抗となり、船が復原しにくくなり、最終的には波浪の影響で転覆に至る可能性はあったと考えられる。

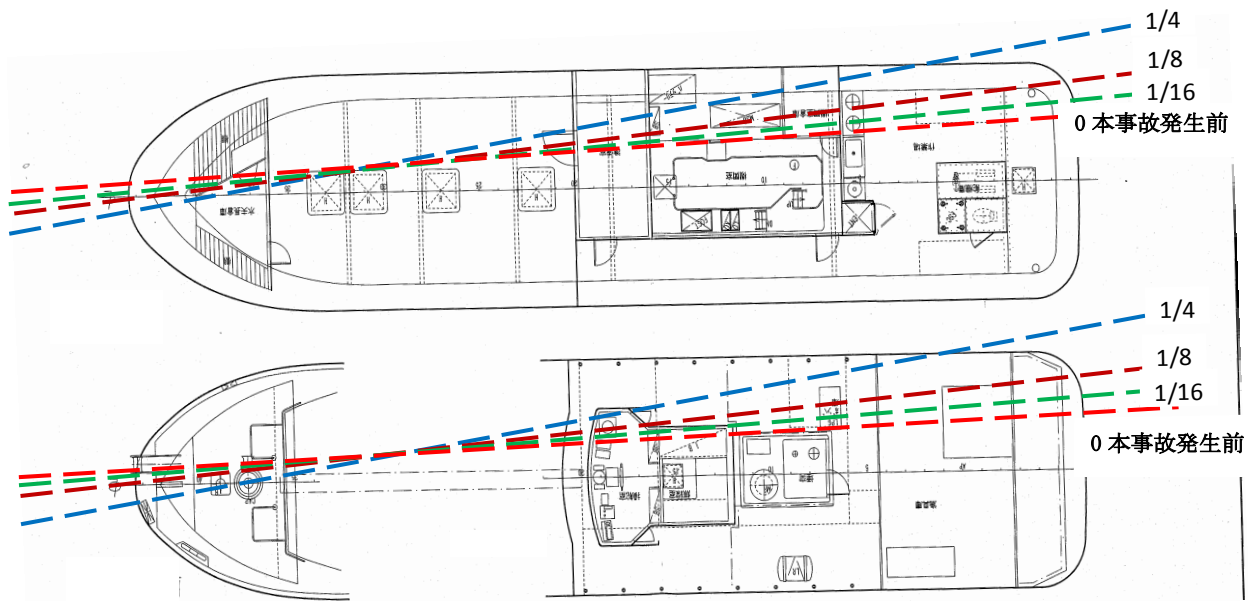
図A 2. 3 横倒し状態の水面位置（船内区画浸水時）

図A 2. 3に示した水面位置と報道された海上保安庁の航空機から撮影された写真を比較すると、海上保安庁の航空機が事故船を発見した時点の状態は、機関室及び船員室に各々その内法容積の1／8（茶色破線）～1／4（青色破線）程度浸水した状態に近いと考えられる。
