船舶事故調査報告書

船種 船名 漁船 大浦丸
漁船登録番号 KN2-1665
総トン数 9.7トン

船種 船名 遊漁船 第五育丸
漁船登録番号 KN3-15537
総トン数 4.9トン

事故種類 衝突
発生日時 平成24年3月4日 12時20分ごろ
発生場所 千葉県館山市^{すのさき}洲埼北西方沖
館山市所在の洲埼灯台から真方位305° 2.4海里付近
(概位 北緯34° 59.9' 東経139° 43.0')

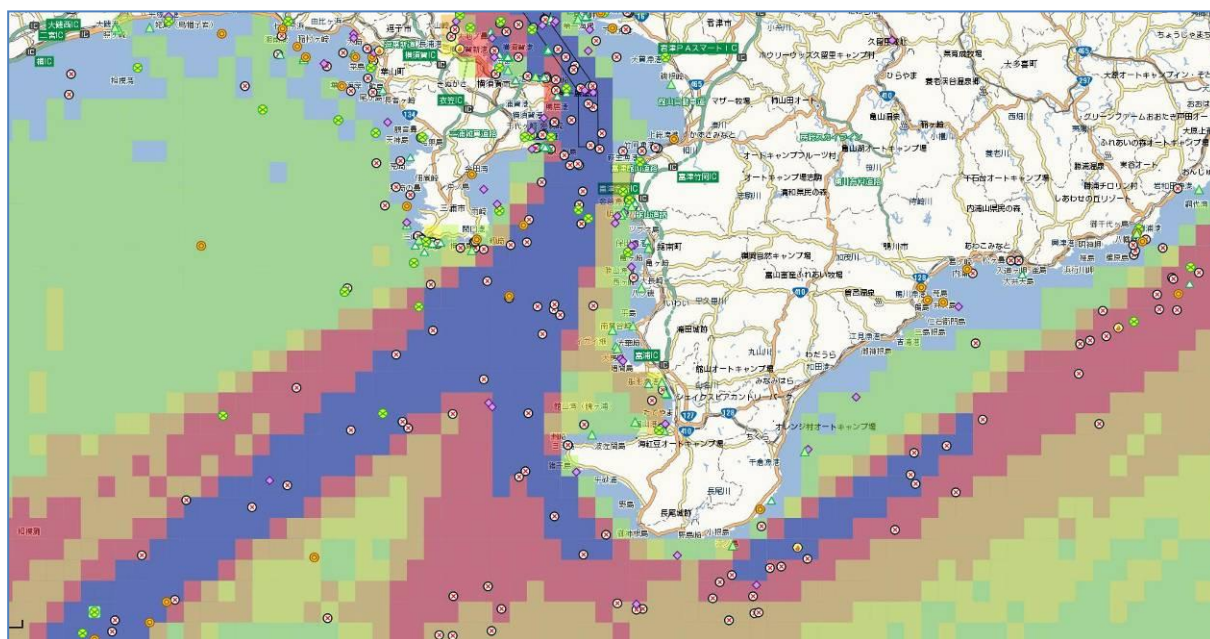
図1 東京湾周辺における衝突事故の発生状況

運輸安全委員会の船舶事故ハザードマップ（運輸安全委員会の船舶事故調査報告書及び旧海難審判庁の裁決書のデータに基づき作成）によれば、東京湾周辺における衝突事故の発生状況は、次の図のとおりであり、同事故は、船舶交通量の多い海域で発生している。

2.8から、船舶交通量が多い海域で衝突事故が多発していることから、航行中及び漂流中共に常時見張りを適切に行う必要があると考えられる。

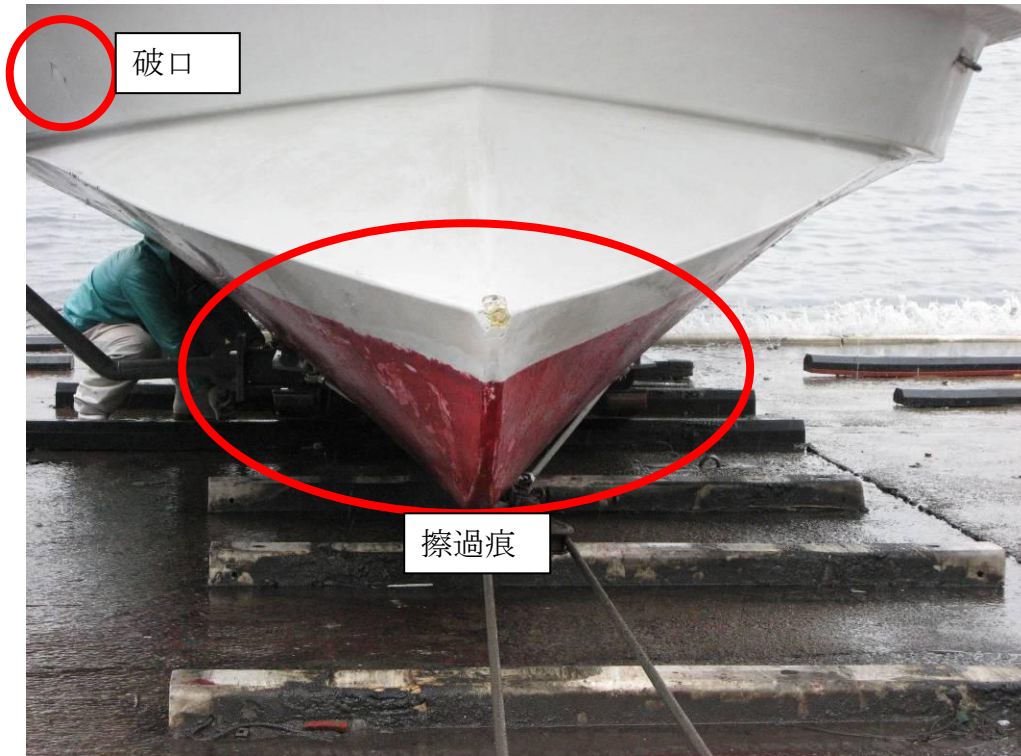
写真3 A船の損傷の状況その1

左舷船首部のハンドレールに曲損を、前部マストに折損を、船底部に破口及び擦過痕をそれぞれ生じた。

A船は、左舷船首部のハンドレールに曲損を、前部マストに折損を、船底部に破口及び擦過痕をそれぞれ生じた。

2.1及び3.1.3から、A船の船首部とB船の右舷船尾部が衝突したものと考えられる。

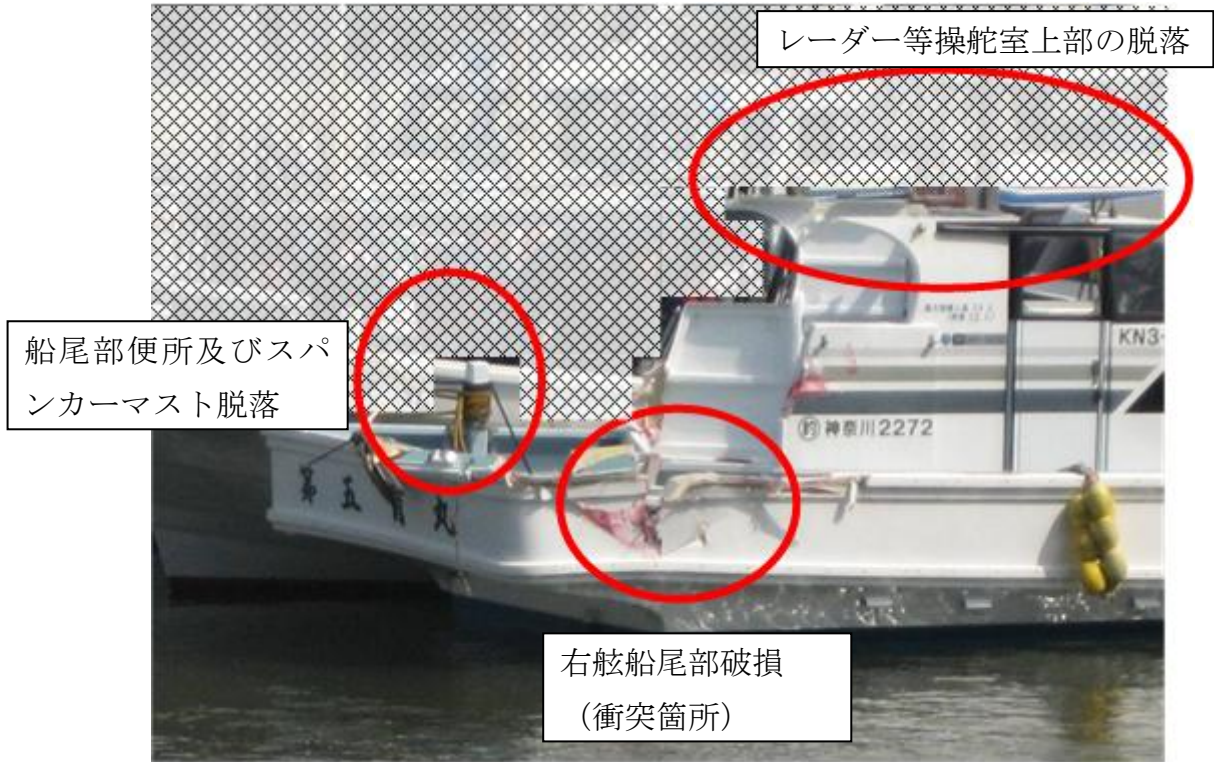
写真5 B船の損傷の状況

右舷船尾部に破損を生じ、船尾部の便所、スパンカーマスト及び操舵室上部が脱落した。

B船は、右舷船尾部に破損を生じ、船尾部の便所、スパンカーマスト及び操舵室上部が脱落した。

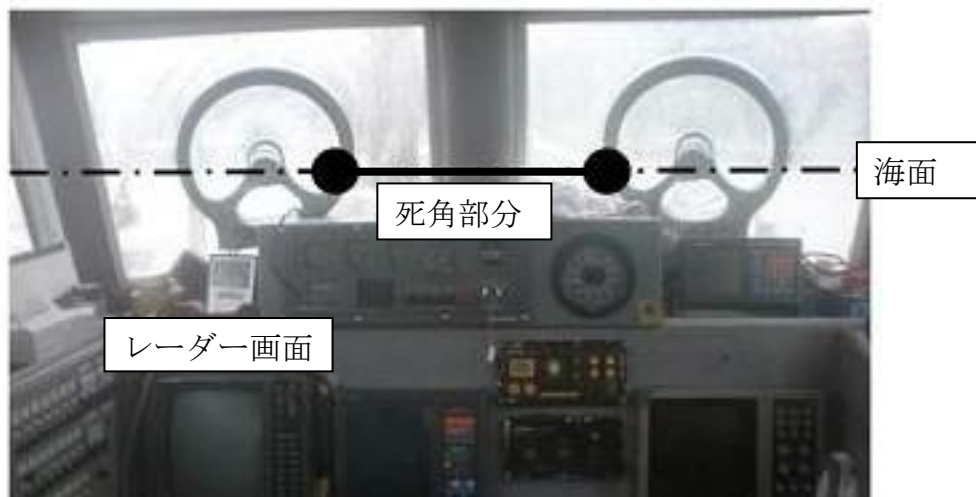
写真6 A船の船首方の状況 (停船時)

船長A、乗組員A₁及び乗組員A₂の口述によれば、A船は、主機の回転数毎分(rpm)が約1,000になったときから船首の浮上が始まり、通常約12～13knで航行するときに使う約1,200～1,300rpmになれば、船首が約30cm浮上して正船首から両舷にわたり、船幅の約8割～船幅分(正船首から左右舷にそれぞれ約10°)の範囲の死角が生じていた。

- ① 本事故当時には、船体、機関及び機器類に不具合又は故障はなかった。
- ② A船は、本事故当時、船首浮上により、正船首から両舷にわたり、約20°の範囲に死角が生じていた。

他船との衝突の虞などについて、判断することが求められることから、船首方の見通しが妨げられないようにレーダー等の備えられている機器を有効に活用して見張りの方法を工夫し、又は可能な限り、船首方の死角の解消を図ること。
