船舶事故調査報告書

船種船名 貨物船 GUANG DA

事故種類 乗組員死亡

発生日時 平成24年1月11日 07時08分ごろ

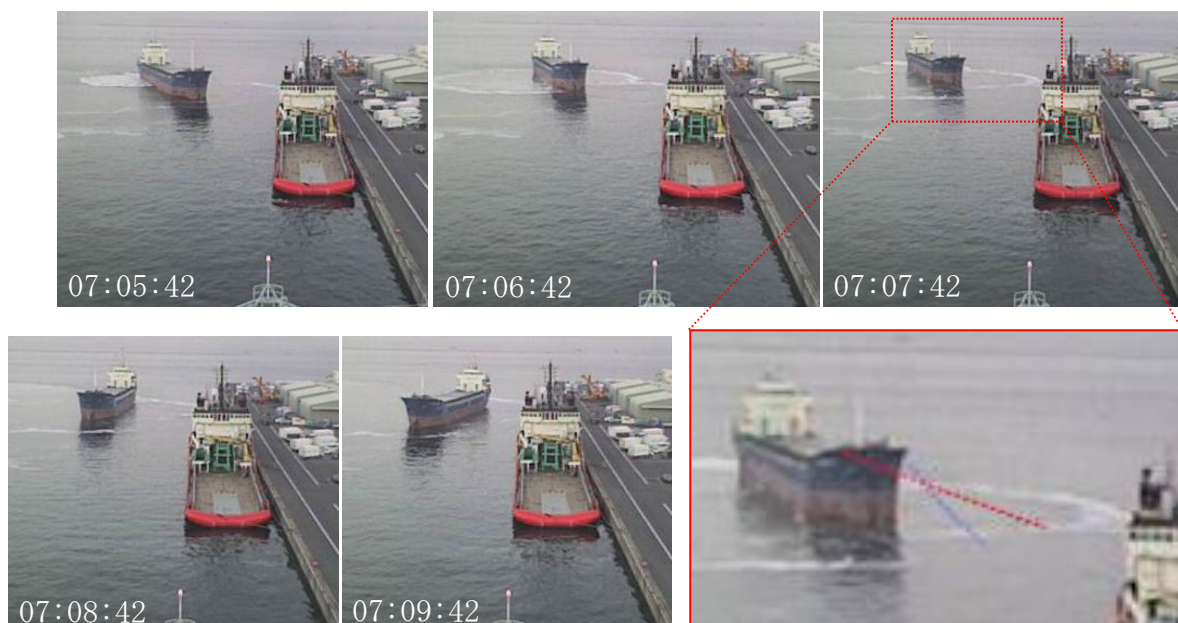
図 2.1-6 本件バース付近の画像 (07:05:42～07:09:42)

- (4) 07時05分ごろ本船の船尾付近の海面に白波が立ち、本船は、同07分42秒、船首右舷側付近から本件バースに取った係船索が張り、同08分42秒、本船の船尾が本件バースに近づいた。(図 2. 1 - 6 参照)

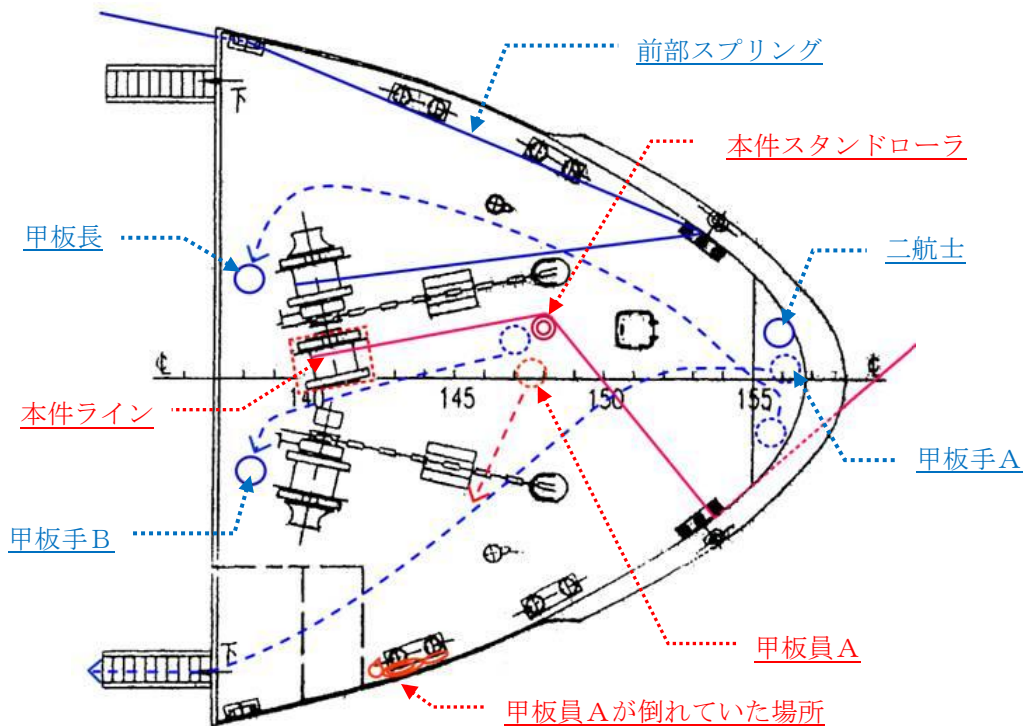
図 2.1-8 本事故発生時の船首配置の状況

船首楼甲板では、二航士、甲板長及び甲板手Aが船首先端付近に、甲板手B及び甲板員Aが同甲板中央部に設置されたスタンドローラ^{*7}（以下「本件スタンドローラ」という。）付近にそれぞれおり、岸壁のビットに本件ラインに係止されたのち、甲板手Bが本件ラインを本件スタンドローラに掛けた。

甲板長は、船首配置の者に船首楼甲板の船尾側へ下がるように指示を行い、甲板長及び甲板手Bがホーサドラムの船尾側へ移動し、甲板手Aが操舵室へ向かい、甲板員Aが船首楼甲板の右舷側船尾方向へ移動していた。（図2.1-8、図2.1-9参照）

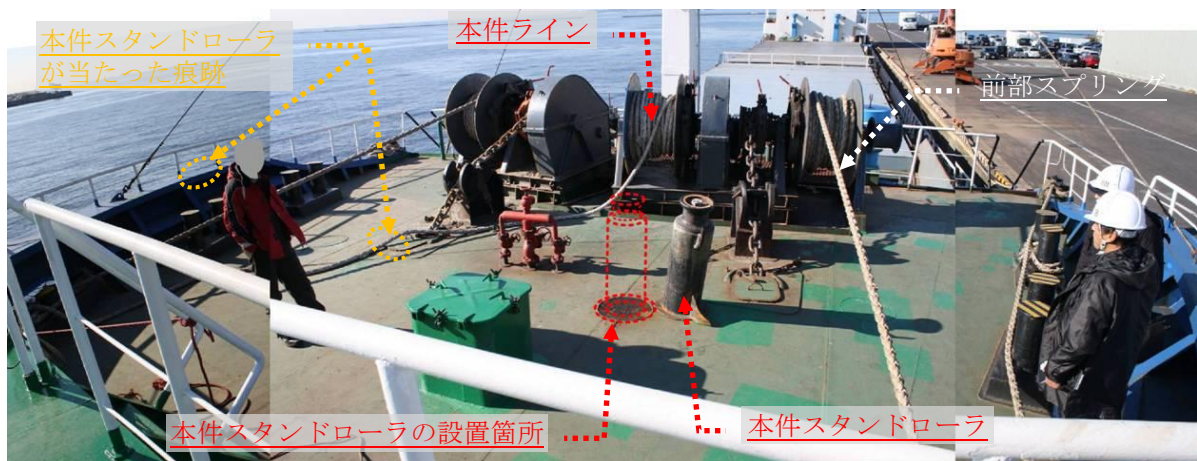
図 2.1-9 船首楼甲板の状況

船首楼甲板の右舷側甲板及び右舷側ブルワーク上部に擦過傷があった。

本件船長の口述によれば、前記の擦過傷は、本事故時、本件スタンドロウラが当たったことによって生じたものであった。（図2.1-9、図2.6-1参照）

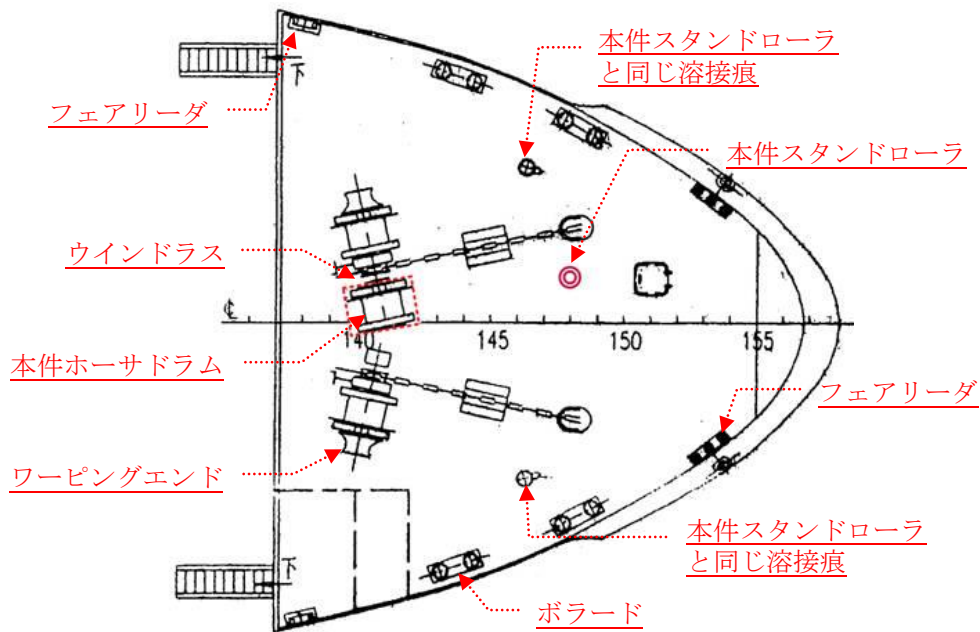
図 2.5-2 船首楼甲板の係留設備

- (2) 船首両舷のブルワーク開口部及び船尾側両舷にフェアリーダ^{*16}を設け、両舷のブルワーク沿いにボラード^{*17}を2組設けており、センターラインから約1m左舷側に本件スタンドローラの溶接痕があった。

また、本件スタンドローラの溶接痕と同じ形状の溶接痕が左舷及び右舷の中央付近に1箇所あった。

- (3) 一般配置図には、本件スタンドローラの溶接痕付近に係留設備等は記載されておらず、左舷及び右舷の中央付近に係留設備が記載されていた。また、本件ホーサドラムについても記載されていなかった。本件スタンドローラ及び本件ホーサドラムを図2.1-8及び図2.5-2に示した。

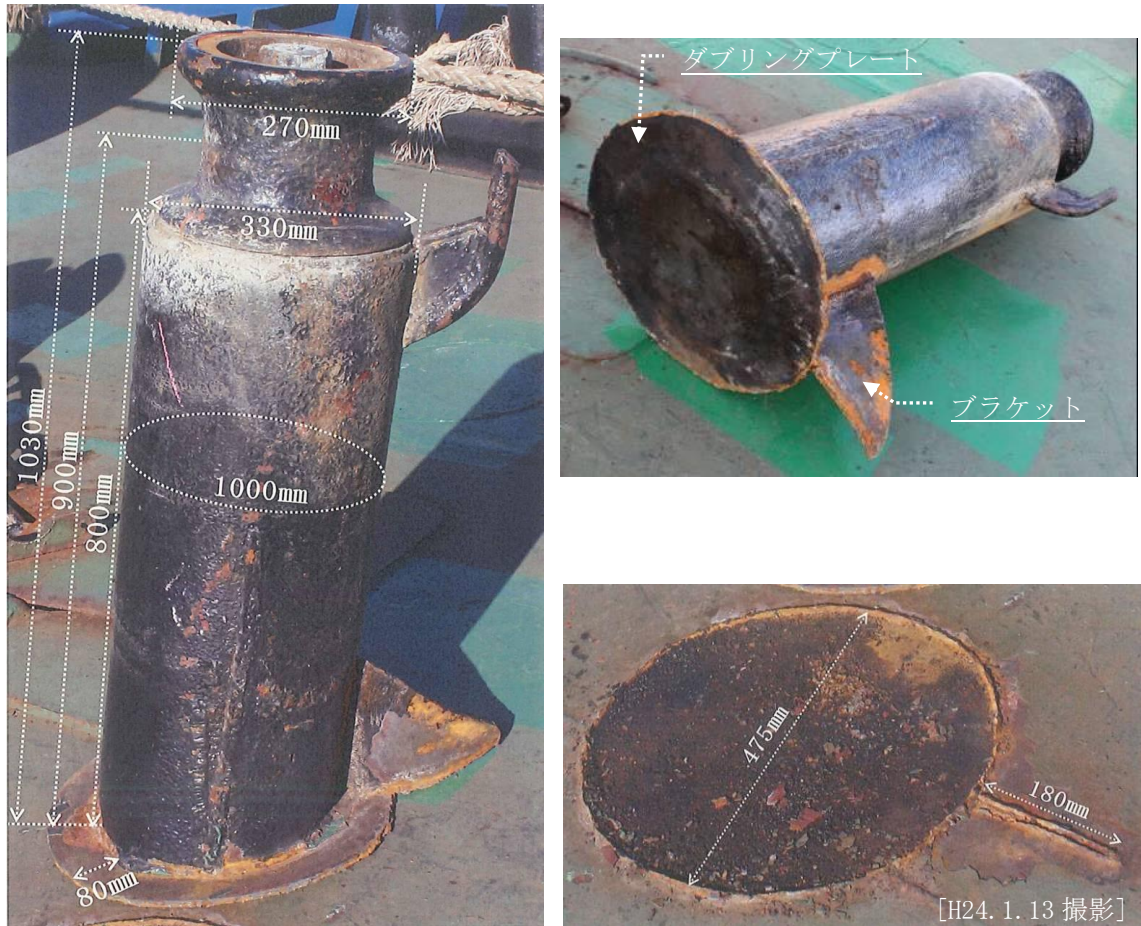
図2.6-1 本件スタンドローラ

- (1) 本件スタンドロウラは、ダブリングプレート（二重張板）の周縁部分及びブラケットが甲板上に溶接されていたが、ダブリングプレートと甲板との溶接部（以下「ダブリングプレート周縁溶接部」という。）及びブラケットと甲板との溶接部（以下「ブラケット溶接部」という。）が破断しており、本件スタンドロウラ及びダブリングプレートには亀裂、曲損等の損傷がなく、ブラケットは先端が緩やかに曲損していた。また、本件スタンドロウラの溶接痕周辺に甲板の盛り上がりや凹みはなかった。

- ① 本件スタンドローラは、円柱のスタンド部の上にローラ部を取り付けたものであり、甲板上に溶接されたダブリングプレートの上にスタンド部が設置され、ブラケット1枚を取り付けていた。また、ダブリングプレートは、円盤状であった。
- ② 本件スタンドローラには、安全使用荷重（SWL）^{*20}が表示されていなかった。また、ローラ部は、固着しておらず、人の手で回すことができる状態であった。
- ③ 本件スタンドローラに関する計測値は、次のとおりであった。

- a 本件スタンドローラの寸法等：図2.6-1のとおり
- b ダブリングプレートの板厚：約10mm
- c ブラケットの板厚：約12.5mm
- d スタンド部の傾斜：ブラケット施工側に約13°

- ① 本件スタンドローラは、ダブリングプレート周縁溶接部にぜい性破壊が生じ、本件ラインの破断荷重以下の荷重でダブリングプレート周縁溶接部が破断したことから、甲板から外れたものと考えられる。
- ② ダブリングプレート周縁溶接部のぜい性破壊は、溶接脚長、すみ肉溶接の施工条件等について、適切な施工が行われていなかったことから、発生した可能性があると考えられ、また、本事故発生時の温度条件についても、ぜい性破壊の発生を助長したものと考えられる。

- (1) 船舶所有者及び船舶管理会社は、係留設備などの荷重の掛かる設備の取付けを行う場合、適用される規則に基づき、適切な設計及び施工を行い、補強工事を含め適正な強度を確保するとともに、船級協会等の検査機関の検査を受けること。
- (2) 船舶の運航に従事する者は、着岸作業を行う場合、各部署間で連携した作業が行えるよう、機関を使用することを含め、操船者と船首尾配置の者との間で緊密な連絡を行うこと。

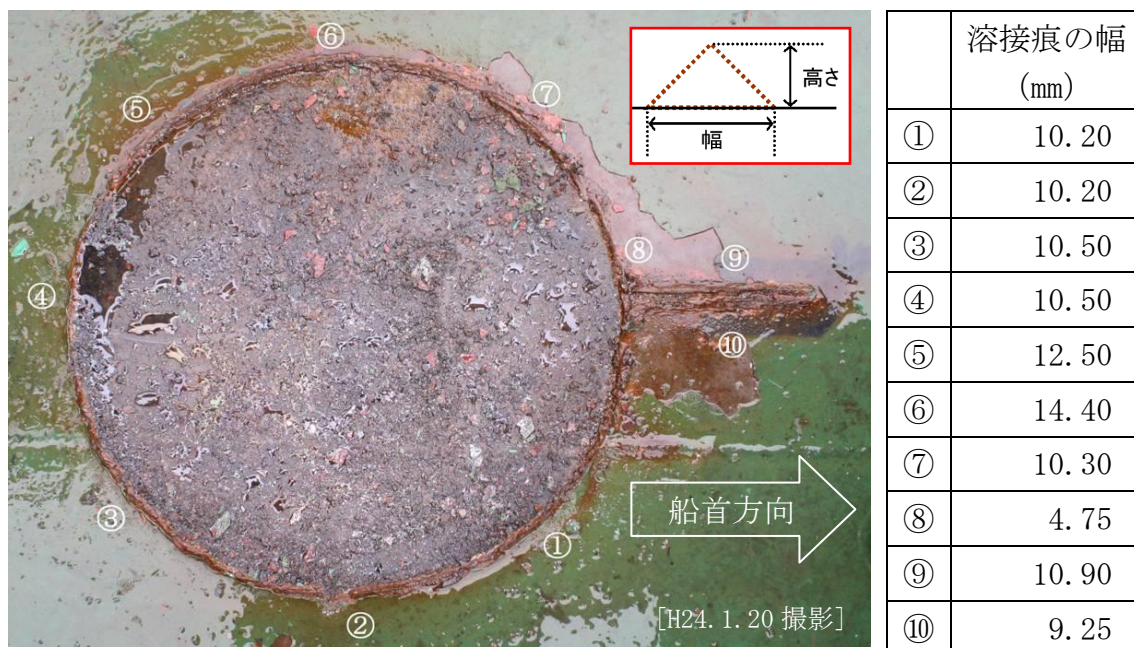
図 2.6-2 溶接痕の計測値

ダブリングプレートの溶接痕は、所々欠損していたが、山形の痕跡がほぼ連なって円形をなし、ブラケットの溶接痕が船首方向に残っていた。溶接痕の幅の計測値は、図2.6-2のとおりであり、溶接痕の高さは、高い箇所では約6mmであった。

b 板厚が10mmの場合、溶接脚長^{*22}は6～7mmが相当であるが、ダブリングプレートの溶接痕から、溶接脚長が足りず、すみ肉溶接^{*23}ののど厚^{*24}が不足していたように見える。

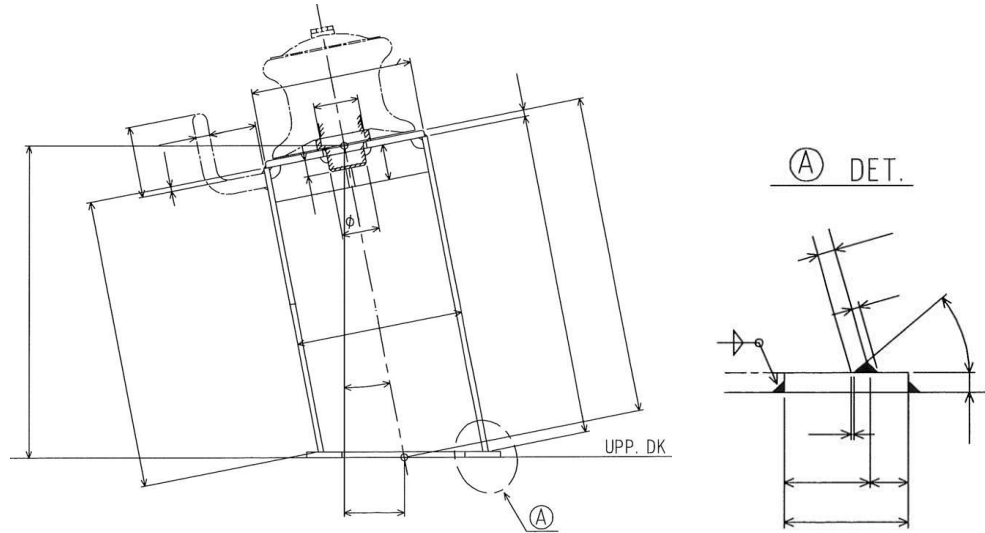
図2.6-3 スタンドローラ施工例

- ① ダブリングプレートを施工する場合は、ドーナツ状にしたり、適当な箇所
所にスロットを設けたりして溶接していた。また、スタンドローラは左右
方向への荷重が大きいので、ブラケットを施工する場合、4方向に施工し
ていた。(図2.6-3参照)

- ② 本件スタンドローラは、改造前本船で使用していたスタンドローラと形
状やアーム部が似ており、改造前本船のスタンドローラを流用しているか
もしれない。改造前本船のスタンドローラは、ローラ部を外注し、スタン
ド部については、そのローラ部に適合した外径及び厚さのパイプを購入し
て製作していた。

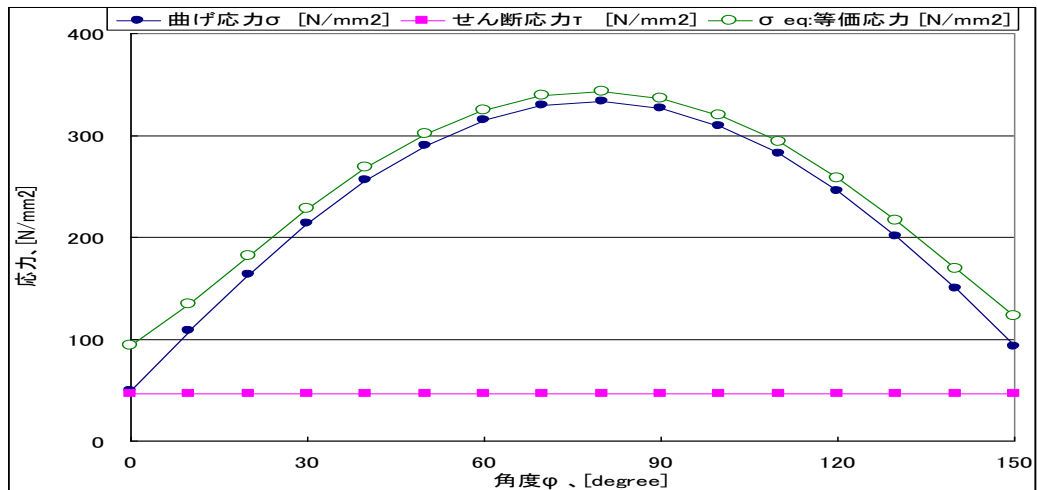
図 2.9-2 ダブリングプレート周縁溶接部の応力変化

② 表 2.9-3 の結果から、ダブリングプレート周縁溶接部のすみ肉溶接から破断するときの索張力は、ダブリングプレート周縁溶接部及びブラケット溶接部の溶接脚長がいずれも基準値の場合で 439 kN であると算定され、この時のダブリングプレート周縁溶接部の応力変化を図 2.9-2 で示した。

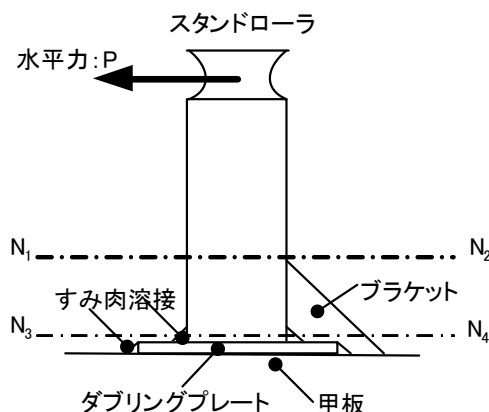
図 2.9-3 ダブリングプレート周縁溶接部以外の破断面の候補

ダブリングプレート周縁溶接部以外に破断する可能性がある部分の強度を検討する。図 2.9-3 に示す N_1-N_2 断面（ブラケット上端の溶接部を含む）及び N_3-N_4 断面が考えられ、前記(2)②の推測が有意であるためには、これらの断面が前記(2)②に示す索張力により、破断しないことを確認する必要がある。

- ① N_1-N_2 断面における最も大きな等価応力は、 N_3-N_4 断面が破断しないものと仮定すれば、索張力が439kNに達した時点で約611N/mm²に達すると推測され、スタンド部の引張強さ410N/mm²を超え、ダブリングプレート周縁溶接部よりも先に N_1-N_2 断面からの破断が起こる結果となった。
- ② N_3-N_4 断面（スタンド基部溶接部の溶接脚長は7mm）における最も大きな等価応力は、 N_1-N_2 断面が破断しないものと仮定すれば、索張力が439kNに達した時点で約823N/mm²に達すると推測され、索張力が439kNに達するより前に N_3-N_4 断面からの破断が起こる結果となった。

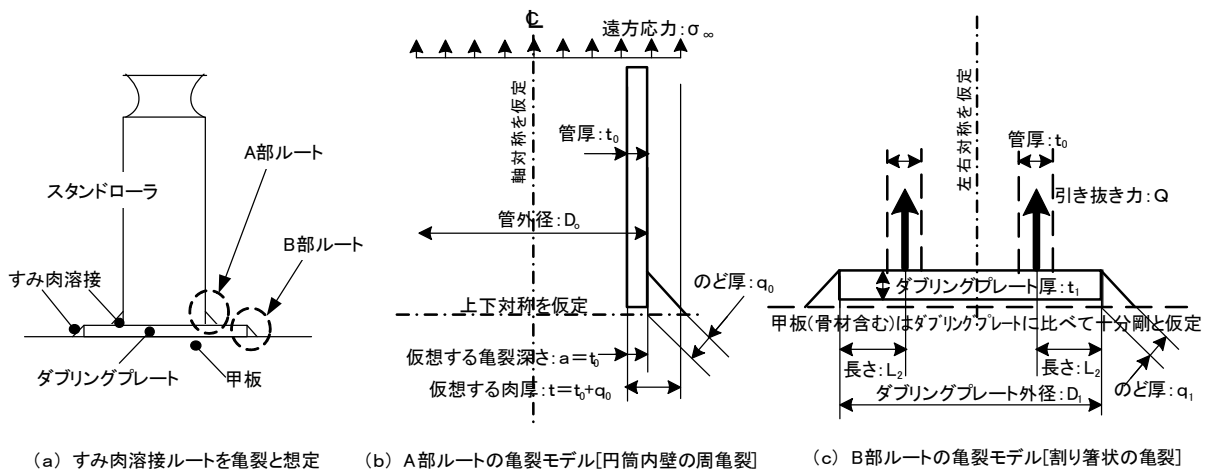
図 2.9-4 すみ肉溶接ルート部の亀裂モデル

- ① 応力拡大係数は、既存の公式集^{*33}から算定することとし、図2.9-4で模式的に示すようにすみ肉溶接ルート部を亀裂とみなして既存の亀裂モデルに置換し、スタンド基部溶接部及びダブリングプレート周縁溶接部の溶接脚長7mmにおいて、索張力167kN（本件ラインの破断荷重）当たりのすみ肉溶接ルート部の応力拡大係数を算定した結果は、表2.9-4

② この結果から、同じ索張力 (167 kN) に対し、ダブリングプレート周縁溶接部のすみ肉溶接ルート部の方が大きな応力拡大係数を示しており、急速破断が起こる位置がダブリングプレート周縁溶接部のすみ肉溶接ルート部であり、発生した破断状況に合致する。

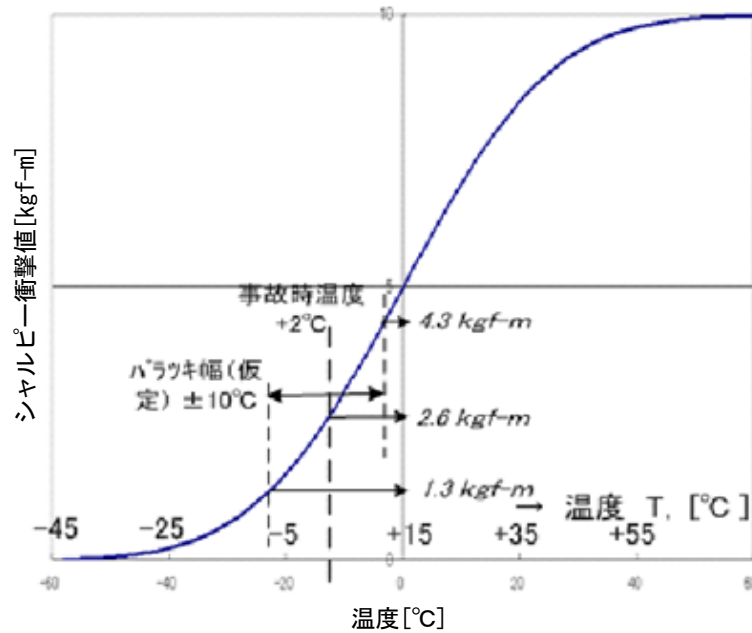
図 2.9-5 すみ肉溶接部の温度とシャルピー衝撃値の関係

② 図 2.9-5 から、本事故時の温度条件（約 2℃）におけるシャルピー衝撃値が、25.5 N-m（2.6 kgf-m）と推測され、バラツキ幅を ±10℃ と仮定すれば、12.7～42.1 N-m（1.3～4.3 kgf-m）と推測された。

このシャルピー衝撃値から破壊靱性値が推測され、前記(1)①の応力拡大係数との照合により、ぜい性破壊が生ずる索張力が算定できる。算定結果をまとめて表 2.9-5 に示すが、破断発生時の索張力は約 106 kN と推測された。

本件スタンドローラが外れたのは、ダブリングプレート周縁溶接部のすみ肉溶接ルート部から生じたぜい性破壊（低応力破壊）の可能性が高い。その要因としては、溶接脚長の不足、すみ肉溶接の施工条件（溶材選定、電流電圧などの条件選択ミス）

などが考えられ、また、事故時の温度条件（約2℃）についても、破壊発生を助長したものと考えられる。
