船舶事故調査報告書

船種 船名 コンテナ船 YONG CAI
IMO 番号 9164859
総トン数 9,810トン

船種 船名 漁船 第二新洋丸
漁船登録番号 IK3-14561
総トン数 3.4トン

事故種類 衝突
発生日時 平成24年4月15日 20時15分ごろ
発生場所 石川県^{すず}珠洲市^{ろっこうさき}禄剛埼北北東方沖
禄剛埼灯台から真方位031.5° 3.5海里付近
(概位 北緯37°34.7' 東経137°21.9')

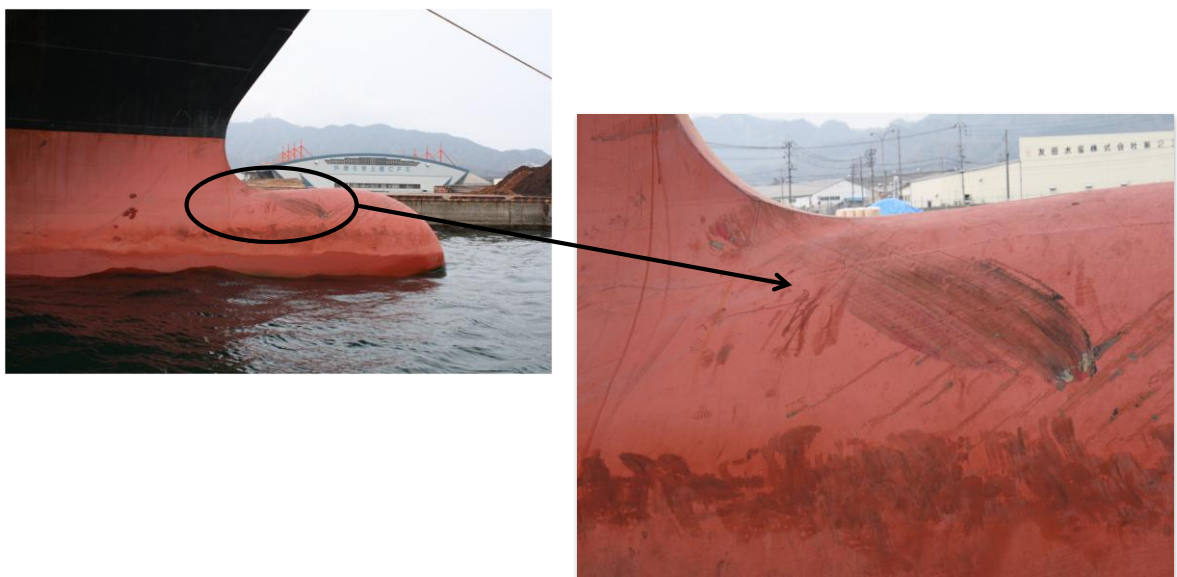
写真2-1 A船の損傷状況

YONG CAI は、球状船首右舷部に擦過傷を生じた。

球状船首右舷側上部に擦過傷を生じた。（写真2-1参照）

2.3から、A船は、球状船首右舷部に擦過傷を生じ、B船は、船首部を圧壊して失い、右舷船尾防舷材等を損傷したものと考えられる。

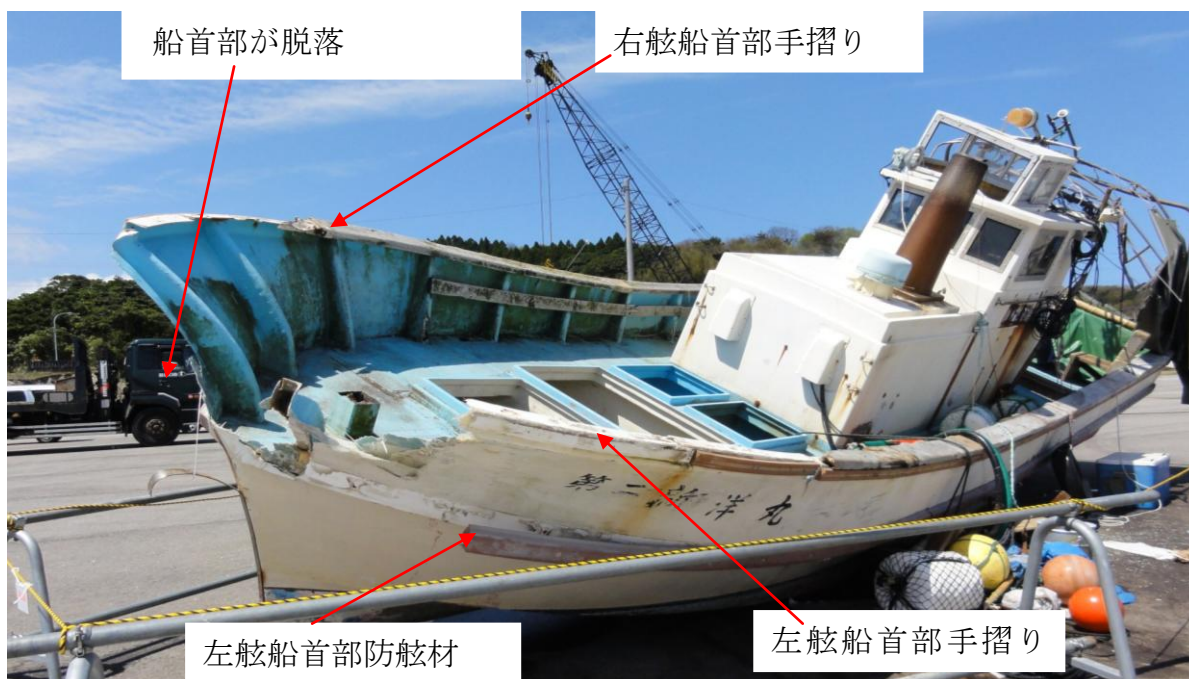
写真2-2 B船の損傷状況

第二新洋丸は、船長が死亡し、乗組員が行方不明となり、船首部を圧壊するととも

船首部が圧壊して消失し、右舷船首部外板、両舷船首部手摺り、左舷船首部防舷材及び右舷船尾防舷材に亀裂、剝離などの損傷を生じた。(写真2-2参照)

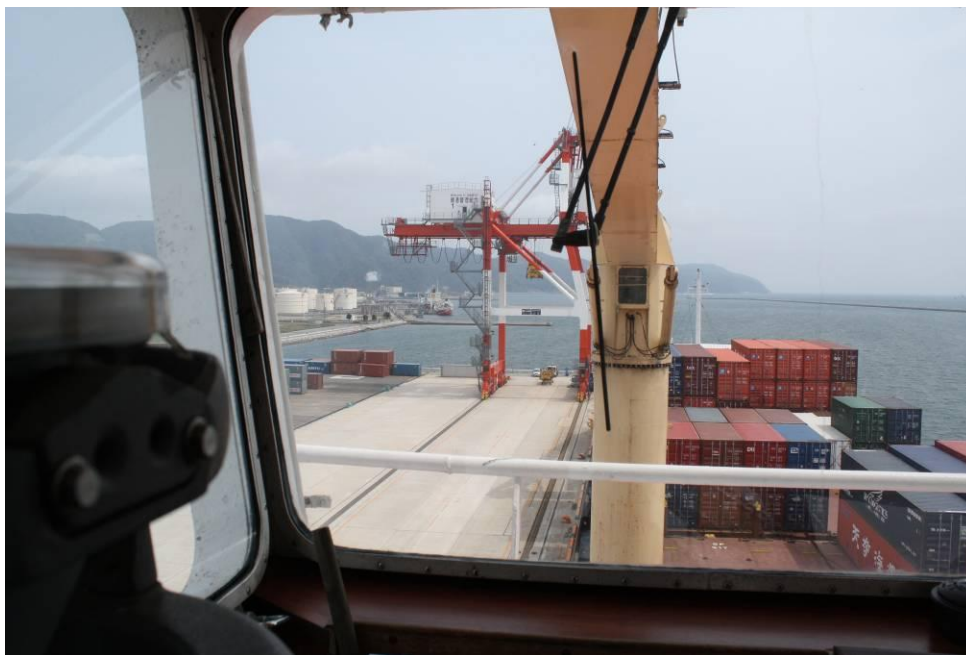
写真 2 - 3 船橋左舷側からの見通し状況

船橋から船首方を見たところ、船橋の左舷側からは、前部甲板左舷側にあるデリックの柱で死角を生じていたが、他の所の見通しは良好であった。船橋の右舷側からは、船首方に死角（視界が制限される状態）はなかった。

船橋内の資料によれば、軽荷状態では船首端から前方 2 2 5 . 5 m が、載貨状態では船首端から 1 9 7 . 2 m がそれぞれ船首死角となっていた。

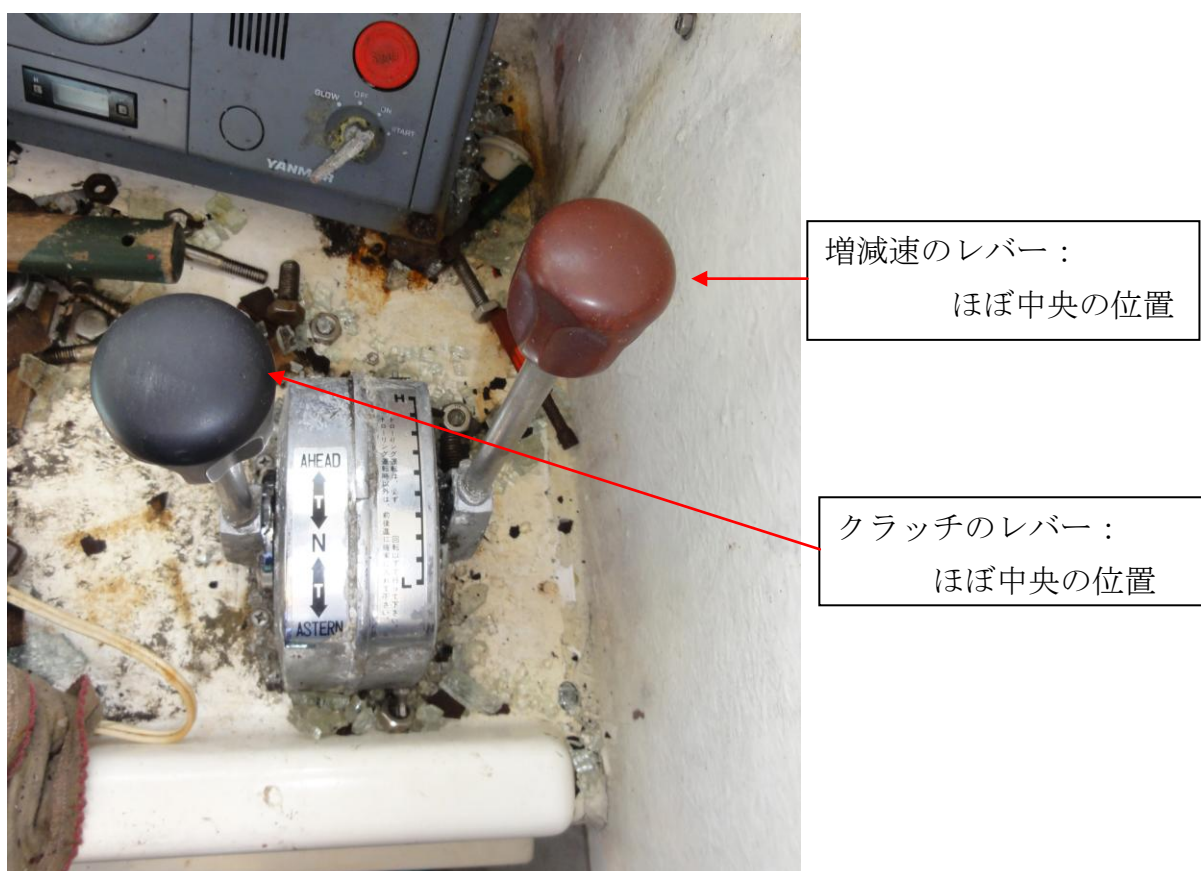
写真2-5 操舵室のクラッチ及び増減速のレバー

狼煙漁港における船舶事故調査官の現場調査時、主機関のクラッチのレバーは、中央が中立、前方が前進、後方が後進であり、レバーの位置は、ほぼ中央の位置にあった。増減速のレバーも、ほぼ中央の位置にあった。

リモコンのダイヤルを操作すれば、操舵室のクラッチ及び増減速のレバーが連動するようになっていた。本事故後のレバーの状態では、クラッチのレバーが中途半端な位置になっており、クラッチが後進に入っていなかった。

機関回転数が高い状態であれば、クラッチが前進から後進に入らなかった。半速力前進では、増減速のダイヤルが4から5になるが、衝突直前、クラッチを後進、増減速のダイヤルを最大の9にしたと思われるので、機関回転数が高く、クラッチが後進に入らなかったものと思った。

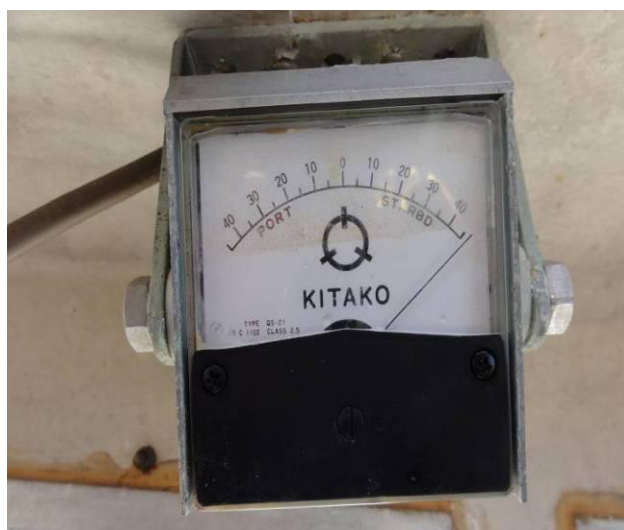
写真2-6 舵角指示器

操舵室正面には、四角い窓が3枚あり、中央の窓には回転窓が設けられていた。中央窓の上方に舵角指示器があり、指針は右40°を超えていた。
(写真2-6参照)

舵は、右40°にしているが、2～3秒あれば、右40°に取れた。舵角指示器の右40°の表示は、舵が実際に右40°に取られたことを示していた。海水に漬かっても、新たな電気信号が入らない限り、舵角指示器の針は動かないものであった。

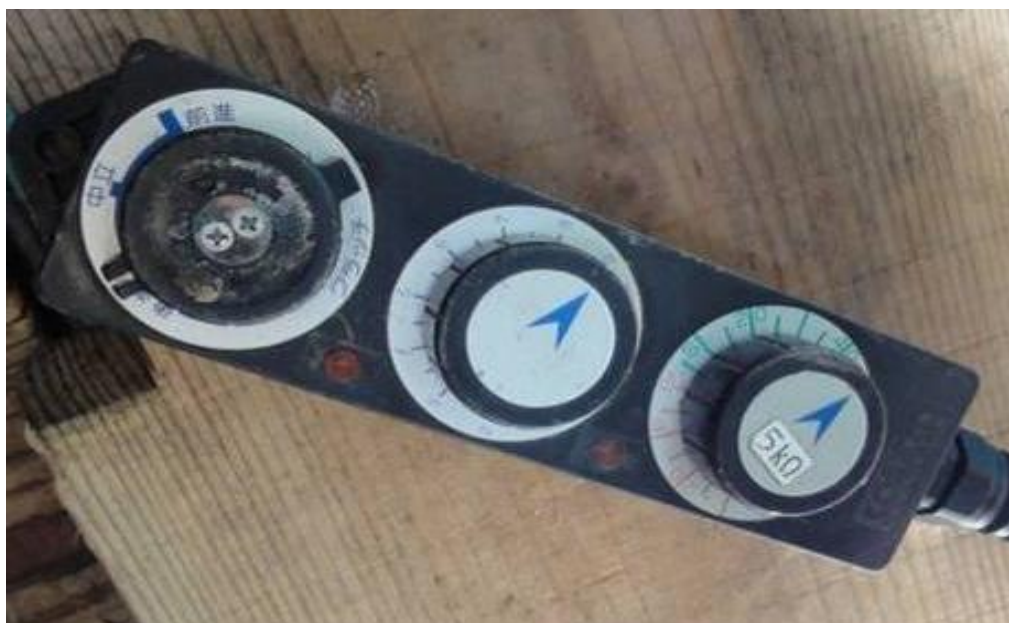
写真2-7 リモコン
(左のダイヤルから、クラッチ、増減速、舵)

操舵室の床にリモコンが置かれており、各ダイヤルの位置は、クラッチが後進、増減速が最大の9及び舵が右40°となっていた。(写真2-7参照)

- ② 船長Bは、後記 3.2.5(2)記載のとおり、操舵室の中央付近で両舷に渡した板に座り、増設した見張り台の上に顔を出し、リモコンで操船していた可能性があると考えられる。
- ③ B船は、衝突の直前、リモコンのダイヤルを右舵40°、クラッチを後進、増減速のダイヤルを最大にしたものの、機関回転数が高かったことから、主機関のクラッチレバーが前進から中立の位置に移動したものの、後進側に入らなかったものと考えられる。
- ④ B船は、針路南南西及び速力約9knで衝突したのと考えられる。

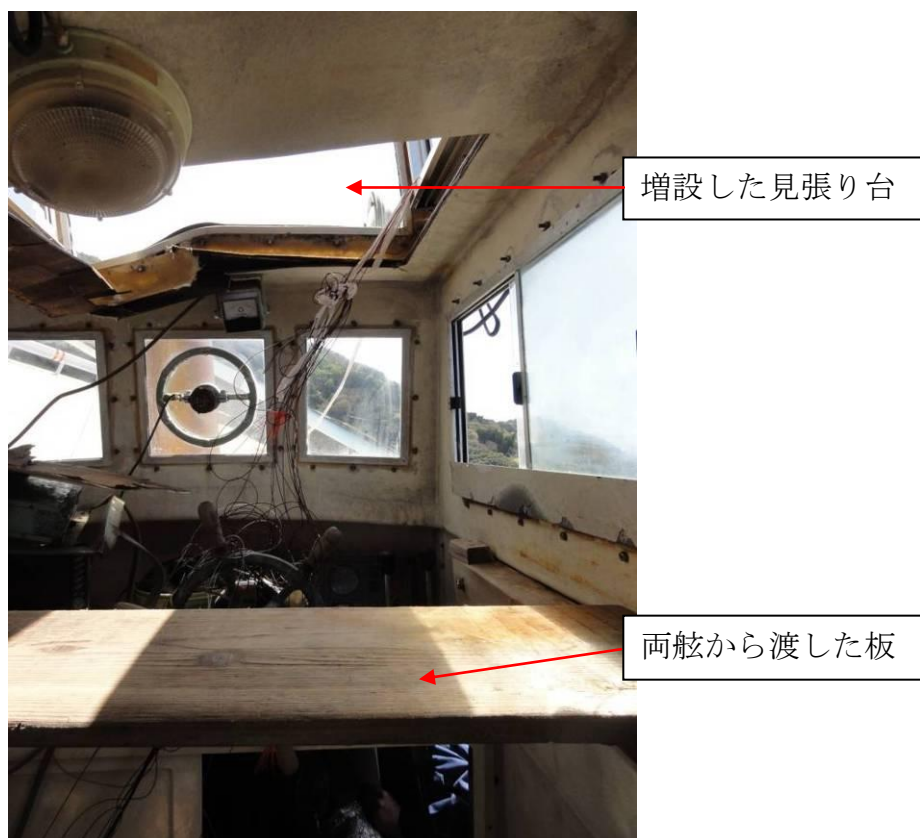
写真 2 - 8 増設した見張り台及び両舷から渡した板

操舵室の天井の上に四方がガラス張りになった見張り台が増設されていた。操舵室上方に両舷から板が渡してあり、板に座って見張り台の所に頭を出して周囲を見渡したところ、周囲の見通しは良好であった。（写真2－8参照）

船長Bは、航行中、船首が上がって前方がよく見えないので、船首の見通しを確保するため、操舵室の右舷から左舷に渡した板の上に座り、操舵室の上部に増設した見張り台から顔を出してリモコンで操船していた。

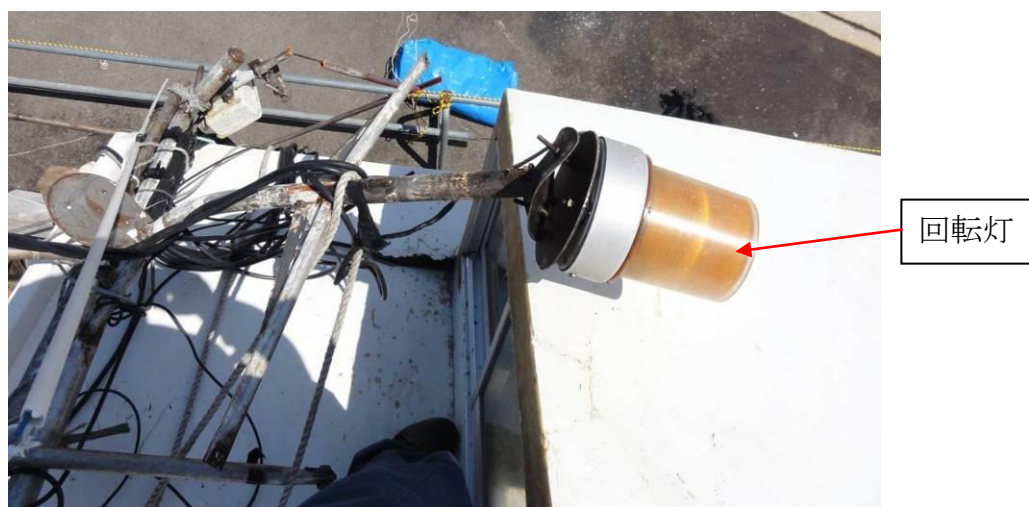
写真 2 - 9 回転灯

回転灯はカバーが黄色であり、製造番号が記載されていたが、他は消えており、読み取れなかった。(写真 2 - 9 参照)

B船の回転灯の光達距離は、視程や霧の有無などの海況によって異なるので、スペックの中に光達距離については記載していないが、通常的气象及び海象の状況では、10Mは十分に届くものであった。眼が良い人なら20M程度の距離から見えると思っていた。また、カバーの色によっても光達距離は変わり、透明のカバーが一番遠くまで届くが、色が濃いものほど届かないものであった。消費電力は45W、発光間隔は約80回/分でキセノン灯なので、遠くから良く見えた。

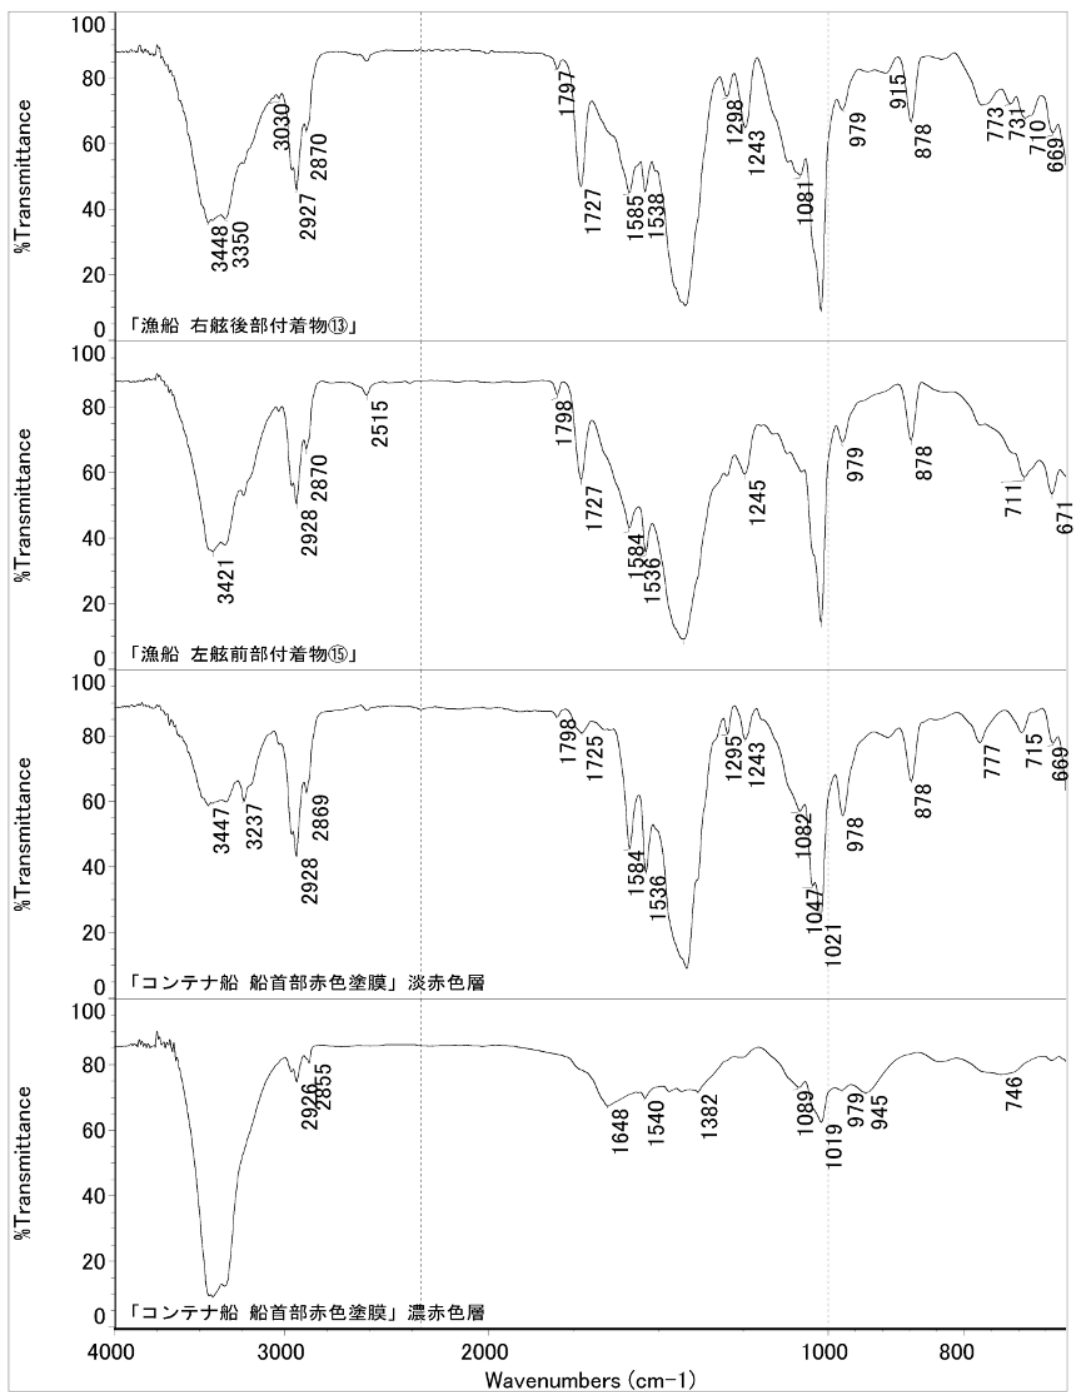
図 2 - 2 漁船付着物とコンテナ船塗膜各層の IR スペクトル比較

次に、この付着物 2 検体と A 船塗膜各層の I R スペクトルを比較した結果、付着物と「A 船船首部赤色塗膜」淡赤色層の赤外線吸収特性の波数領域及びスペクトル形状は一致性が高いものであった。よって、「B 船右舷船尾部付着物」と「B 船左舷船首部付着物」は、「A 船船首部赤色塗膜」淡赤色層と同種の成分であることが分かった。一方、この付着物 2 検体の I R スペクトルと「A 船船首部赤色塗膜」濃赤色層の I R スペクトルに見られる赤外線吸収特性の波数領域及びスペクトル形状は大きく相違していたため、これらは異なる成分と判断された。

以上の結果から、「B 船右舷船尾部付着物」及び「B 船左舷船首部付着物」は、A 船の塗膜が起源であると考えられた。

また、A 船右舷船首部及び A 船右舷外板の各付着物と「B 船赤色塗膜」各層及び「B 船白色塗膜」の I R スペクトルをそれぞれ比較したところ、各 I R スペクトルに見られる赤外線吸収特性の波数領域及びスペクトル形状はいずれも相違していた。したがって、A 船の両付着物と「B 船赤色塗膜」各層及び「B 船白色塗膜」の成分は異なるものであることが分かった。
