船舶事故調査報告書

船種船名 砂利運搬船 成和丸

事故種類 爆発

発生日時 平成24年12月11日 07時05分ごろ

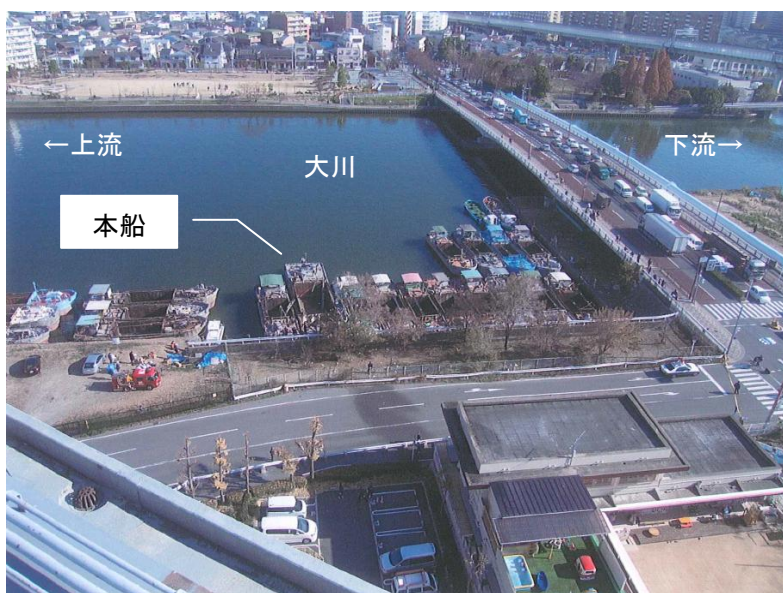
写真2.1 本事故発生場所の状況 (大阪市消防局撮影)

船長Aは、本件係留施設の鉄製柵をまたいで本船の右舷船首部に足を掛けたとき、大きな音を聞き、スローモーションのように少しずつ船首甲板がめくれ上がるのを見た。

機関員Aは、船長Aの後方で本船の方を向いて立っているとき、大きな音を聞くとともに、船首甲板がめくれ上がるのを見た。

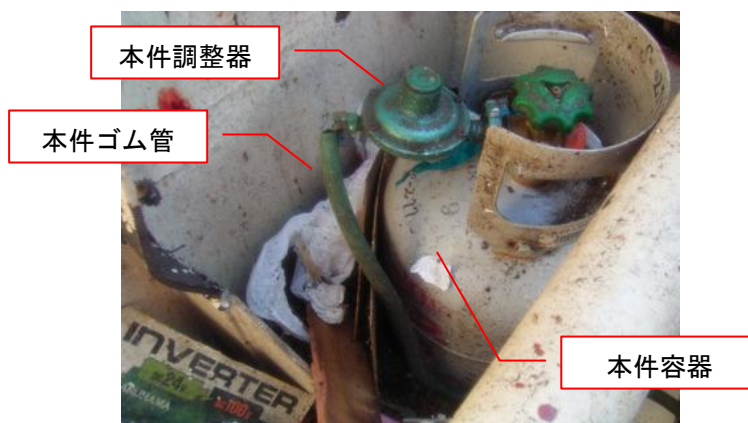
写真 2.2.2-1 本件容器等の状況 (大阪市消防局撮影)

出動隊員は、本件倉庫に入ったとき、船尾側に置かれていた本件容器からプロパンガスの臭い及び放出音がしていることを認め、07時29分ごろ本件容器のバルブを閉栓した。本件容器のバルブは一ひねり（1回転に満たない程度）で閉栓することができた。

本事故後に撮影された写真等によれば、本件ゴム管は、本件容器に取り付けられた本件調整器との接続部付近で裂け目が生じ、一部分だけがつながった状態で垂れ下がっており、その先の端部にはホースバンドがなかった。

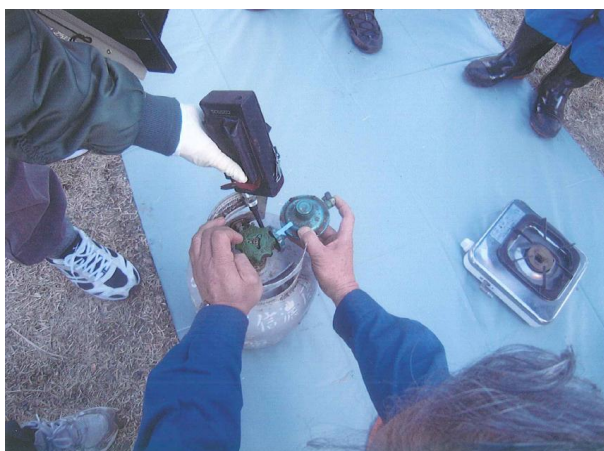
写真 2.2.2-2 本件容器と本件調整器
接続部の漏えい確認 (大阪市消防局撮影)

大阪市消防局は、本件容器を配達した本件販売店の店主を立ち合わせ、残存していた本件ゴム管、本件容器及び本件容器と本件調整器との接続部の漏えいの有無を確認したが、いずれも漏えいは認められなかった。(写真 2.2.2-2 参照)

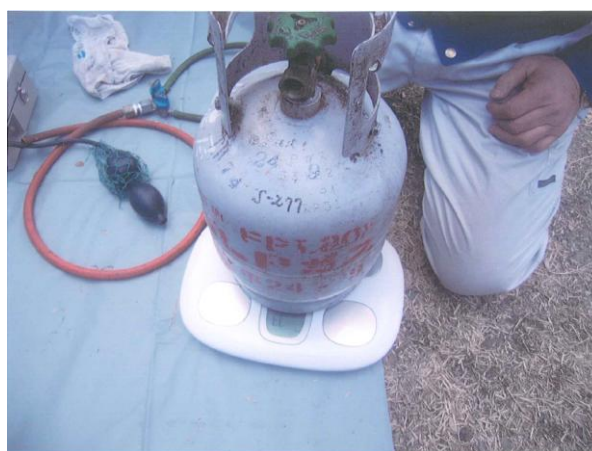
写真 2.2.2-3 本件容器の重量計測
(大阪市消防局撮影)

また、本件容器の重量を計測したところ、7.3 kgf であった。(写真 2.2.2-3 参照)

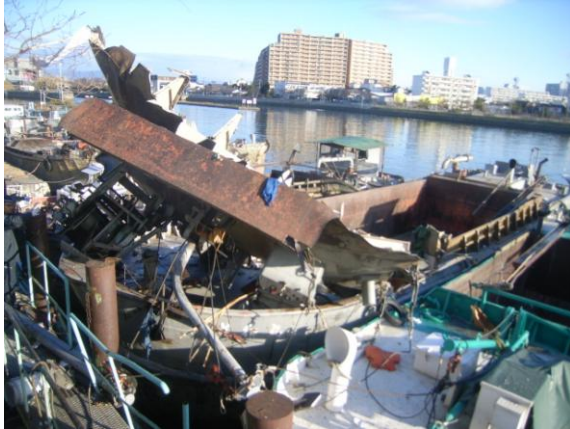
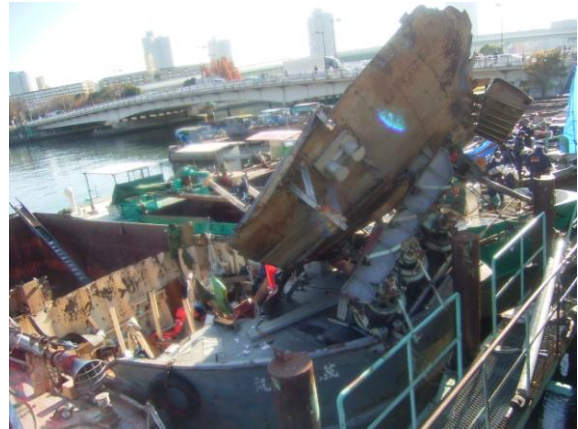
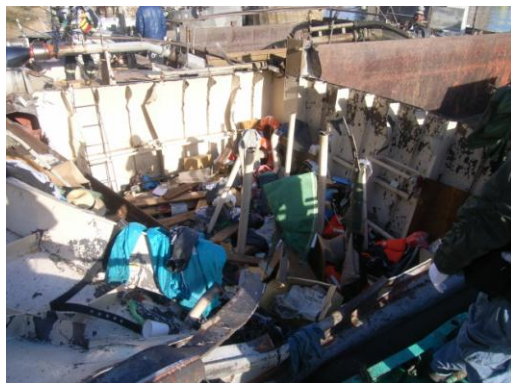
本件倉庫の天井部に当たる船首甲板が船首側の一部を残して船首方向にめくれ上がり、本件倉庫の四方壁面及び本件倉庫底面に凹損等を生じたほか、本件倉庫の敷板、積込品等が本件倉庫内外に散乱していた。(写真2.5-1、写真2.5-2、写真2.5-3参照)

写真 2.5-1 本船の損傷状況
(大阪市消防局撮影)

写真 2.5-2 本船の損傷状況
(大阪市消防局撮影)

写真 2.5-3 本件倉庫の状況
(大阪市消防局撮影)

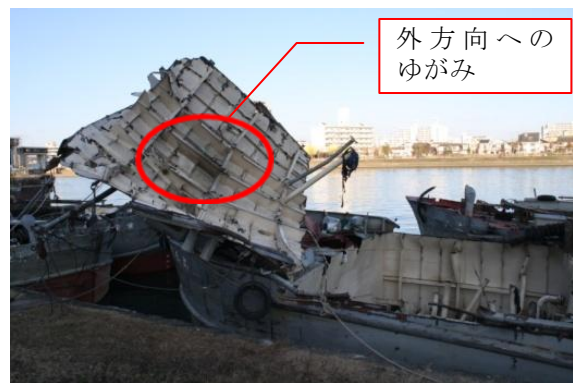
写真 2.5-4 本件倉庫天井部の状況

船首甲板は、溶接部から切断した箇所が多いが、溶接部以外の所で鋼板が切断している箇所もあり、また、本件倉庫の天井部中央付近が外方向にゆがんでいた。(写真2.5-4参照)

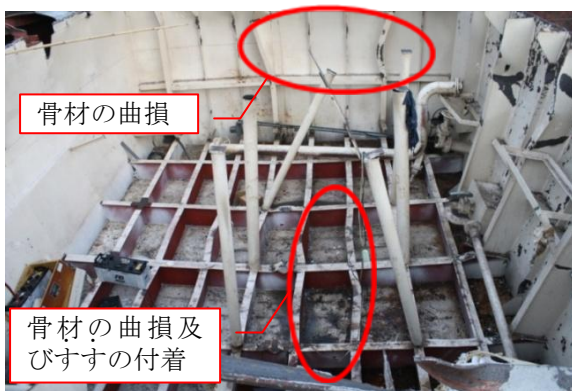
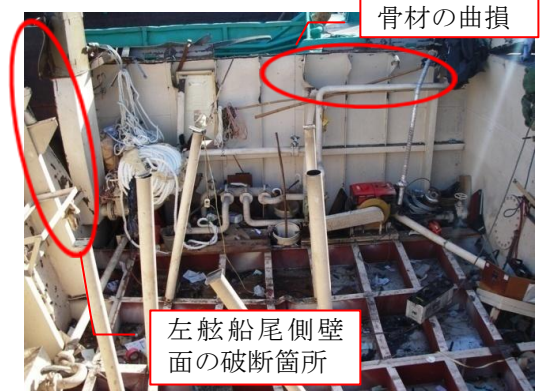
本件倉庫は、底面にすずが付いており、また、底面や側面の骨材に曲損、左舷船尾側壁面に破断がそれぞれ生じていた。(写真2.5-5、写真2.5-6参照)

写真 2.5-5 本件倉庫の損傷状況

写真 2.5-6 本件倉庫の損傷状況

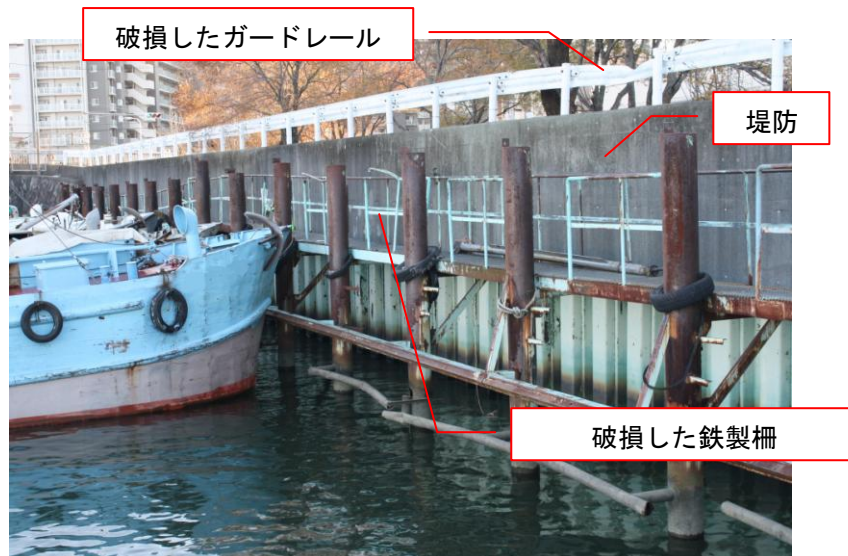
本件係留施設の鉄製柵が破損していた。(写真 2.5-7 参照)

写真 2.5-7 鉄製柵及び堤防に設置されたガードレールの破損状況

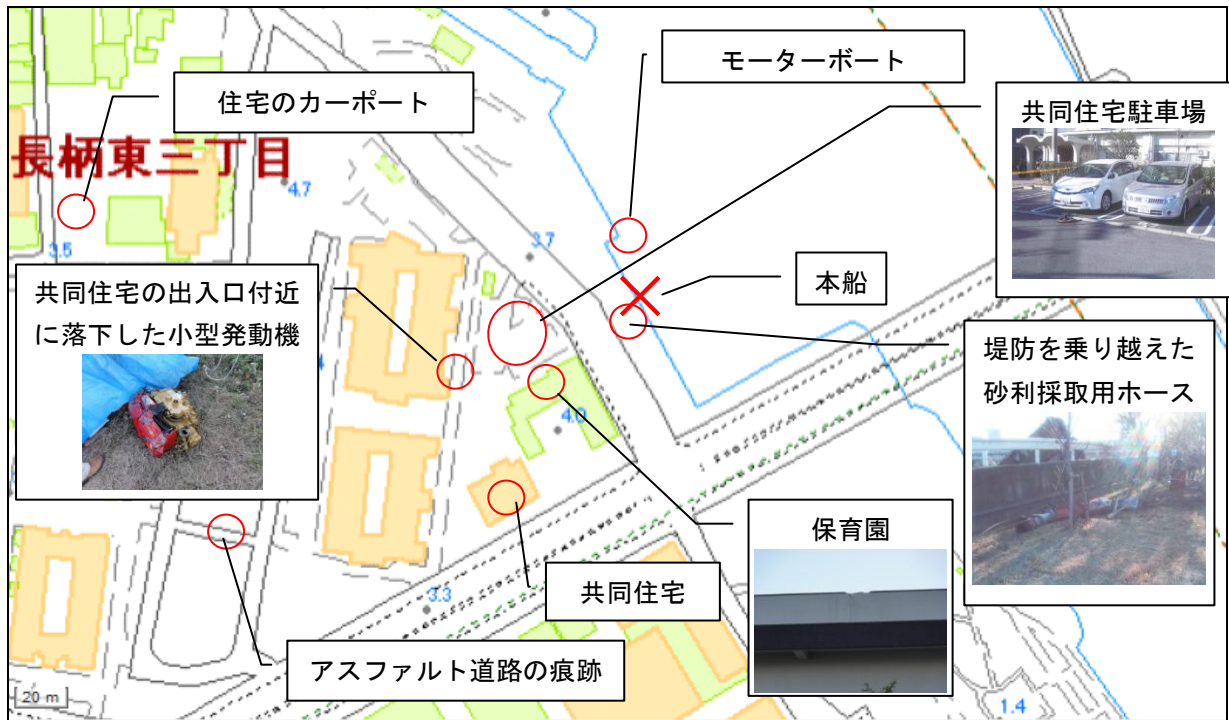
図 2.5-1 主な破損等が生じた本件係留施設の周辺施設位置概略図

大阪市消防局の回答書によれば、本船の北西方約 18 m に位置する本件係留施設付近の水域に係船されていたモーターボートの窓ガラスが破損した。（図 2.5-1 参照）

なお、現場調査によれば、本船係留施設付近の堤防を乗り越えて落下した砂利採取用ホース及び共同住宅の出入口付近に落下した小型発動機が確認され、また、本船の部材が、本船の西南西方の直線距離にして約 150 m 離れたアスファルト道路まで 14 階建ての共同住宅を飛び越えて落下した痕跡が確認された。（図 2.5-1 参照）

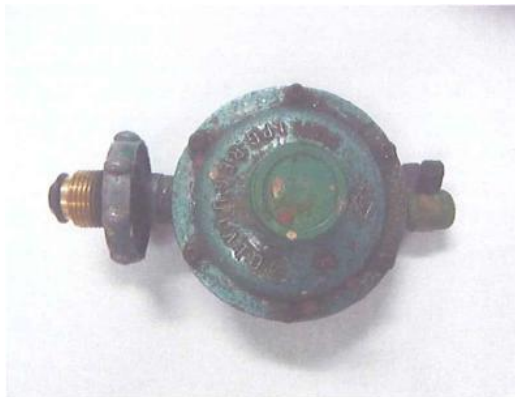
写真 2.10.2-1 本件調整器外観
(L I A撮影)

L I Aが実施した外観の観察結果によれば、本体、カバー、ハンドルの塗装に膨れ及び剥がれ等が生じているが、本件調整器の性能に影響を及ぼす腐食等は見受けられなかった。また、本件調整器が正常な状態よりも上方に曲がっていることが確認された。(写真 2.10.2-1、写真 2.10.2-2 参照)

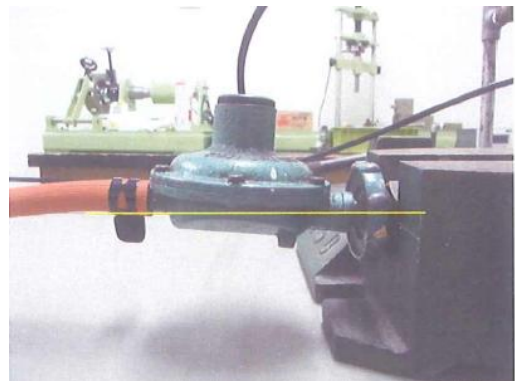
写真 2.10.2-2 本件調整器の変形
(L I A撮影)

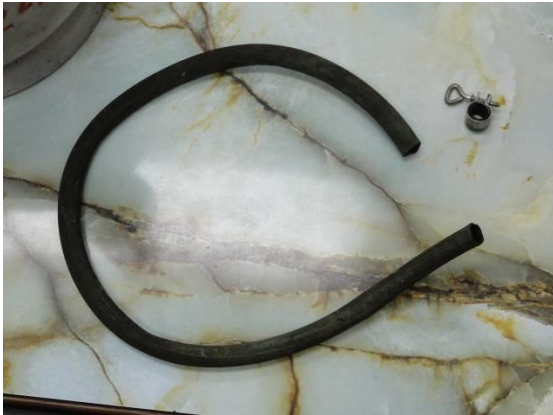
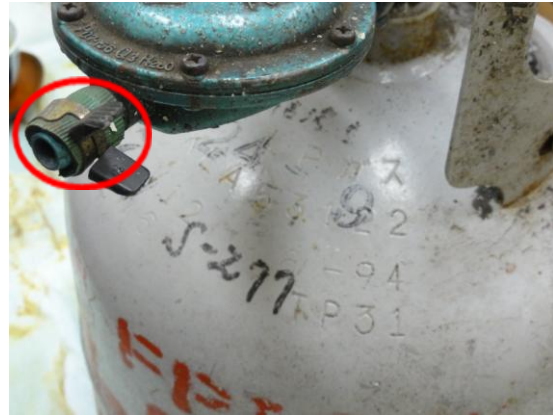
本件ゴム管は、外径約15mmの緑色に着色されたガス用ゴム管であり、本事故後、本件調整器に接続された状態でホースバンドと共に残された部分と約67cmの長さの部分の2つに分かれていた。また、旧式のホースバンドが取り付けられたガス用ゴム管の切れ端が発見されており、同切れ端の一方の端面と本件ゴム管(約67cmの長さの部分)の本件コンロに取り付けられていた端面とが合致した。(写真 2.10.3-1、写真 2.10.3-2 参照)

写真 2. 10. 3-1 本件ゴム管 (約 6 7 cm) 及びガス用ゴム管の切れ端

写真 2. 10. 3-2 本件調整器に残されていた本件ゴム管

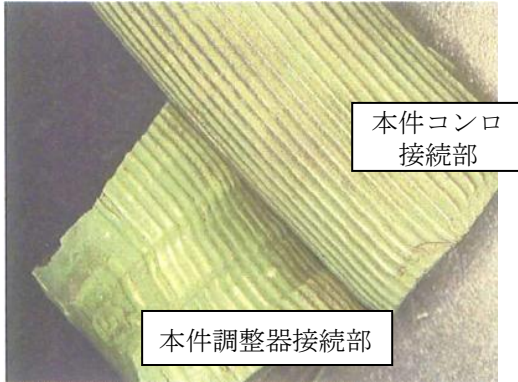
写真 2.10.3-3 本件ゴム管端部
(L I A 撮影)

- ③ 本件コンロ側の本件ゴム管端部は、本件調整器側の本件ゴム管端部のようなホースバンドが取り付けられていた痕跡がなく、内部がささくれ立って摩耗し、肉厚が薄くなっていた。(写真 2.10.3-3、写真 2.10.3-5 参照)

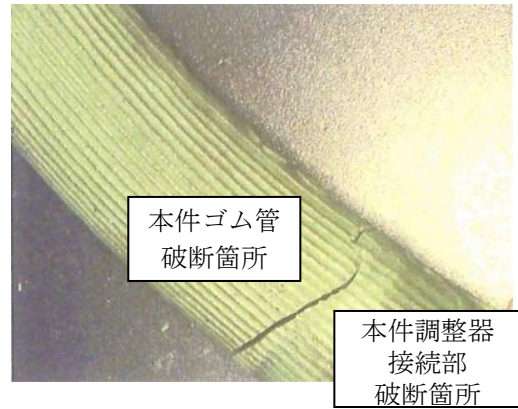
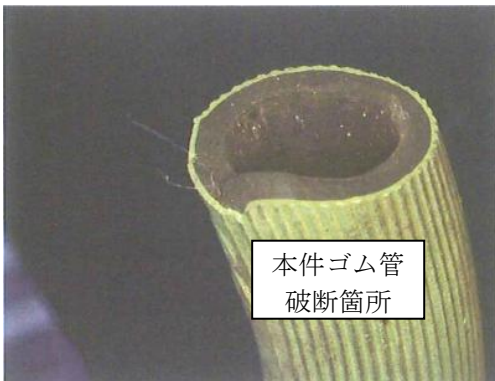
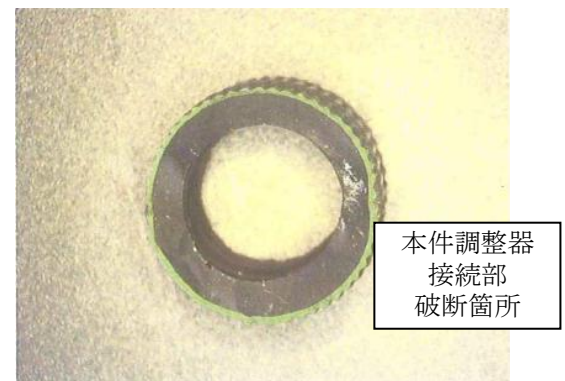
一般的にガス用ゴム管は、経年によってゴムの硬化が進み、特に、曲げ応力や引っ張り応力が掛かりやすい容器側やガスコンロ側の金属との接続部分でクラック（亀裂）が生じやすくなるが、本件ゴム管の本件調整器側の破断面には破断前に亀裂が生じていたような痕跡は外観上認められず、また、破断面の形状から、強い力が掛かって破断したものと考えられる。

本件調整器側取付け部付近の本件ゴム管の破断は、爆発時、本件コンロが取り付けられた状態で本件コンロが持ち上げられ、本件ゴム管が引っ張られたことによるものとするのが妥当である。

① 圧力調整器側の本件ゴム管破断面は、せん断された様な形状に見受けられる。(写真 2. 10. 3-4、写真 2. 10. 3-7、写真 2. 10. 3-8 参照)

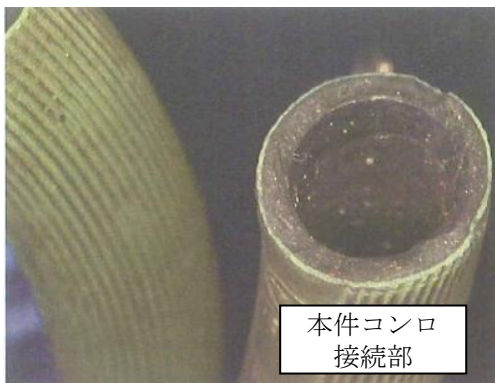
写真 2.10.3-5 本件ゴム管端面
(L I A 撮影)

ているものと推察される。(写真 2.10.3-5 参照)
