船舶事故調査報告書

船種船名 LNG船 PUTERI NILAM SATU

船種船名 LPG船 SAKURA HARMONY

事故種類 衝突

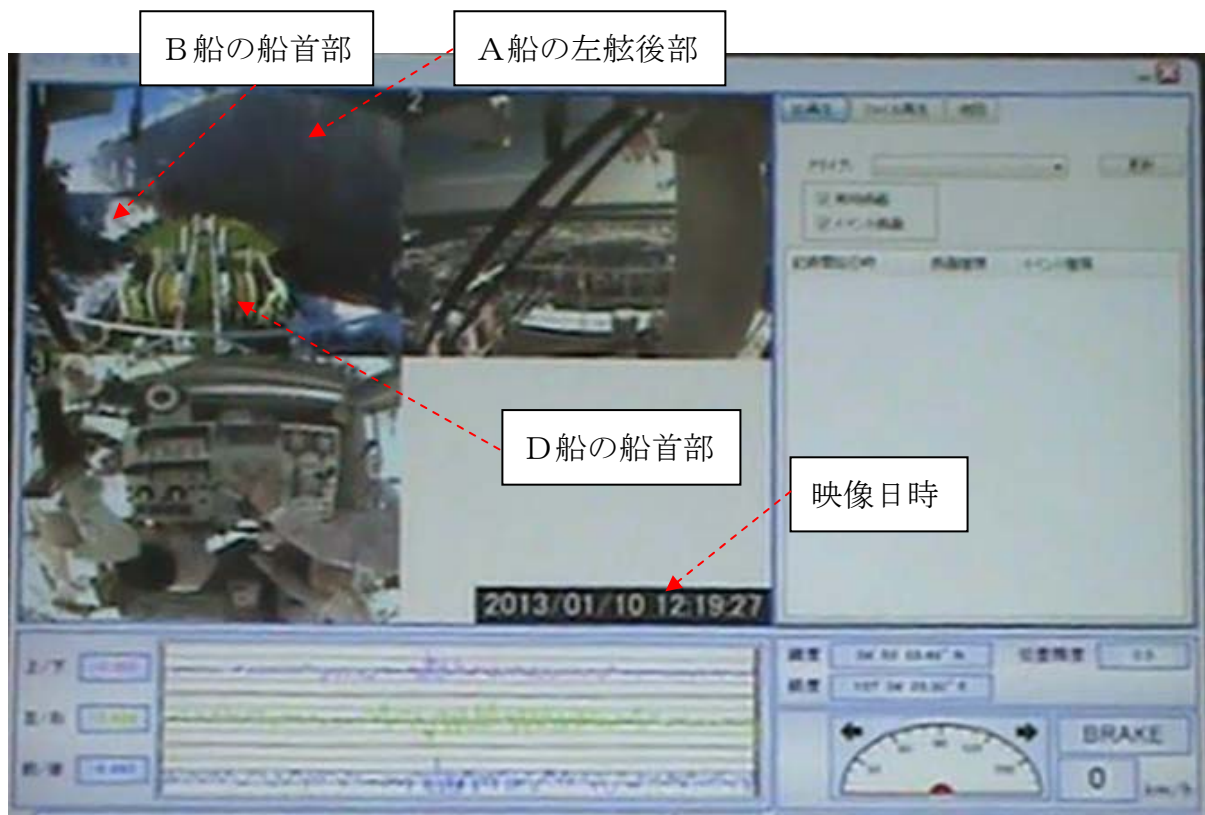
写真2.1-1 D船の映像記録装置による衝突時の映像

| 12:19:27 | (「ドーン」という音) | |

でアスターンを繰り返して叫んでいたところ、水先人A₁から指示を受け、B船の右舷前部に船首を着けて押そうと試みたが、すぐに跳ね返され、その直後、A船の左舷中央部とB船の船首部とが衝突する状況を認めた。

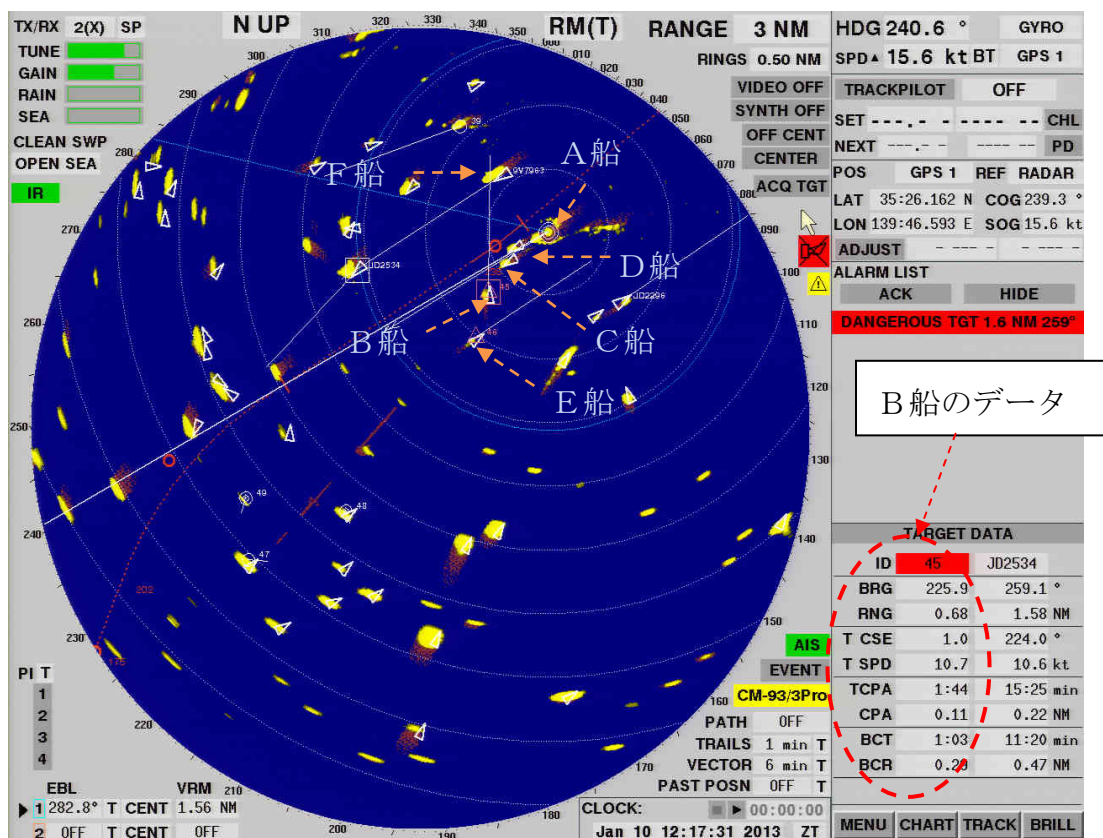
写真 2.1-2 A船のレーダー映像

A船のVDR情報によれば、A船のレーダーにB船の情報が表示されたのは、12時17分00秒～12時18分30秒間であり、次のとおりであった。(写真2.1-2参照)

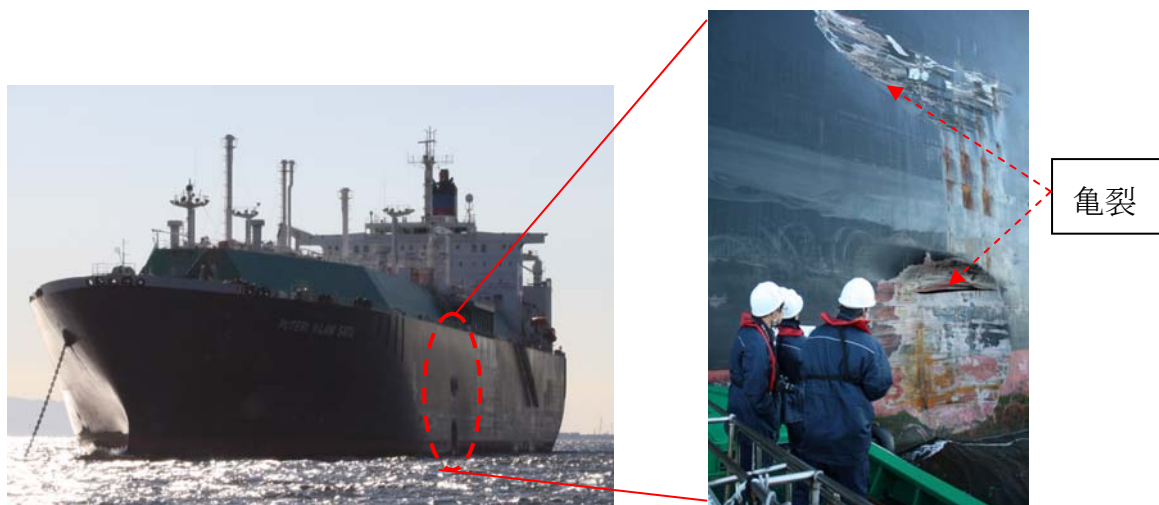
写真2.3-1 A船の損傷状況

A船は、左舷中央部外板に凹損及び亀裂を生じ、B船は、船首部外板等を圧壊し、

球状船首に凹損を生じた。

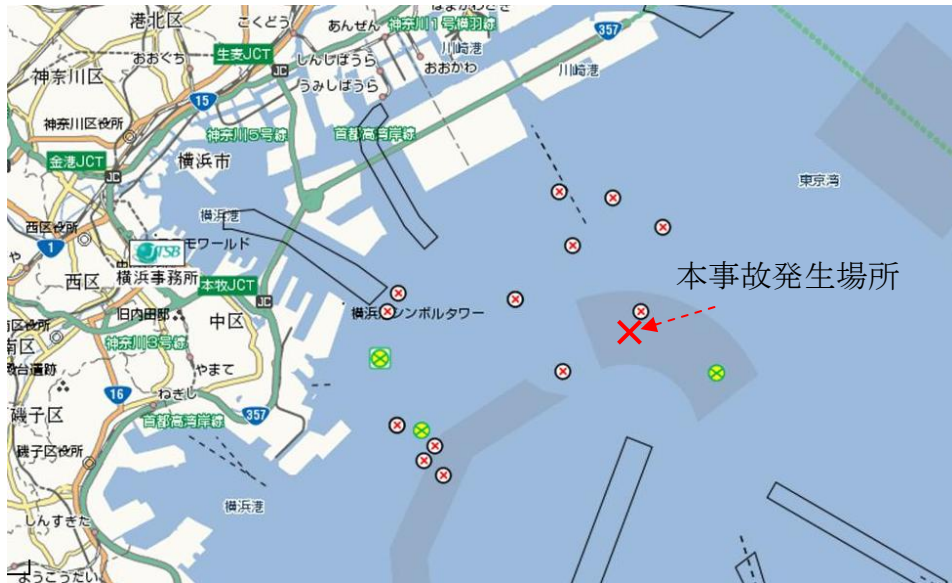
図 2.8-1 衝突事故の発生場所

運輸安全委員会の船舶事故ハザードマップによれば、平成元年以降、本事故発生海域付近において、視界が制限されていない状況下における航路外を航行中の貨物船、タンカー等が関係する衝突事故の発生件数は、16件であり、内訳は、次のとおりであった。（図2.8-1参照）

- (1) 外国籍船が関係した事故：11件
- (2) 水先人が水先中の事故：5件（全て外国籍船）（付表9 過去の事故事例参照）
- (3) 航法別
 - ① 横切り：10件
 - ② 追越し：1件
 - ③ その他：5件
