# 船舶事故調査報告書

船種船名 旅客船 銀河  
船舶番号 127257  
総トン数 602トン

事故種類 乗揚

運輸安全委員会(海事部会)議決

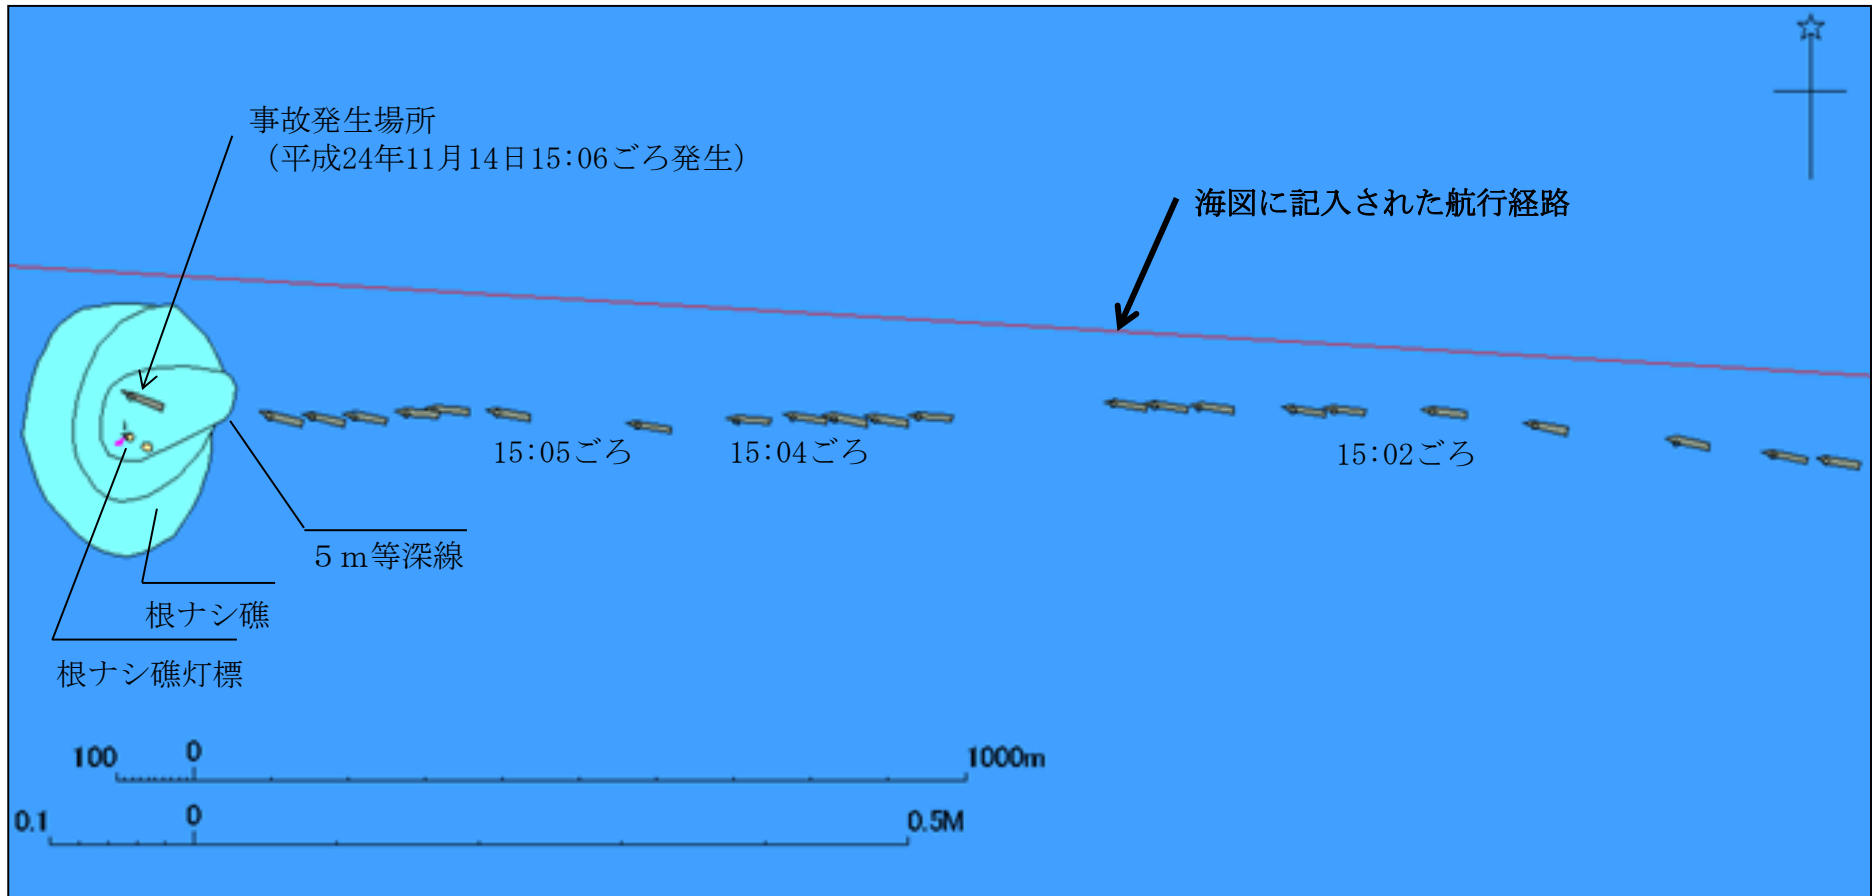
付図2 推定航行経路図2

本船が乗り揚げた根ナシ礁は、海図W142には、水深20mの等深線内に水深2mの等深線が記載されている。海図W1131（クダコ水道付近、縮尺1：30000）には、水深20mの等深線内が、やや北側に水深10mの等深線が、水深10mの等深線内の中央部に水深2mの等深線が、水深2mの等深線内の中央部は、水深1.6mであり、底質が岩であることがそれぞれ記載されている。また、それぞれの海図の根ナシ礁の中央部に根ナシ礁灯標が記載されている。

- (6) 甲板員Aは、根ナシ礁北方沖を通過できると思い込んだことから、レーダー及びGPSプロッターで船位及び対地針路を確認しておらず、本船が、本件経路の南へ約100mから150mへと圧流され、根ナシ礁に向かう対地針路となって航行していることに気付かなかった。
- (7) 本船では、GPSプロッターに本件経路を登録しておらず、コースずれ警報の設定を行っていなかった。

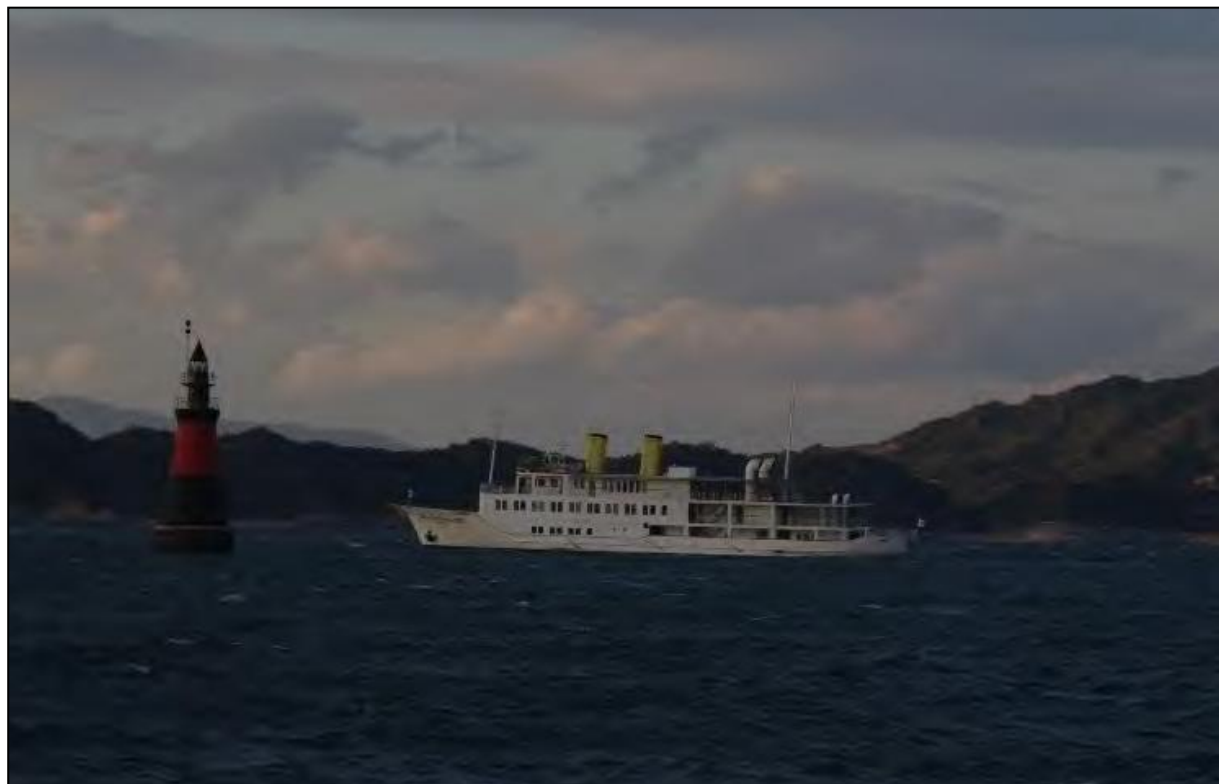
本事故の発生日時は、平成24年11月14日15時06分ごろで、発生場所は、根ナシ礁灯標から010°（真方位、以下同じ。）50m付近であった。

写真3 本船の乗揚状況

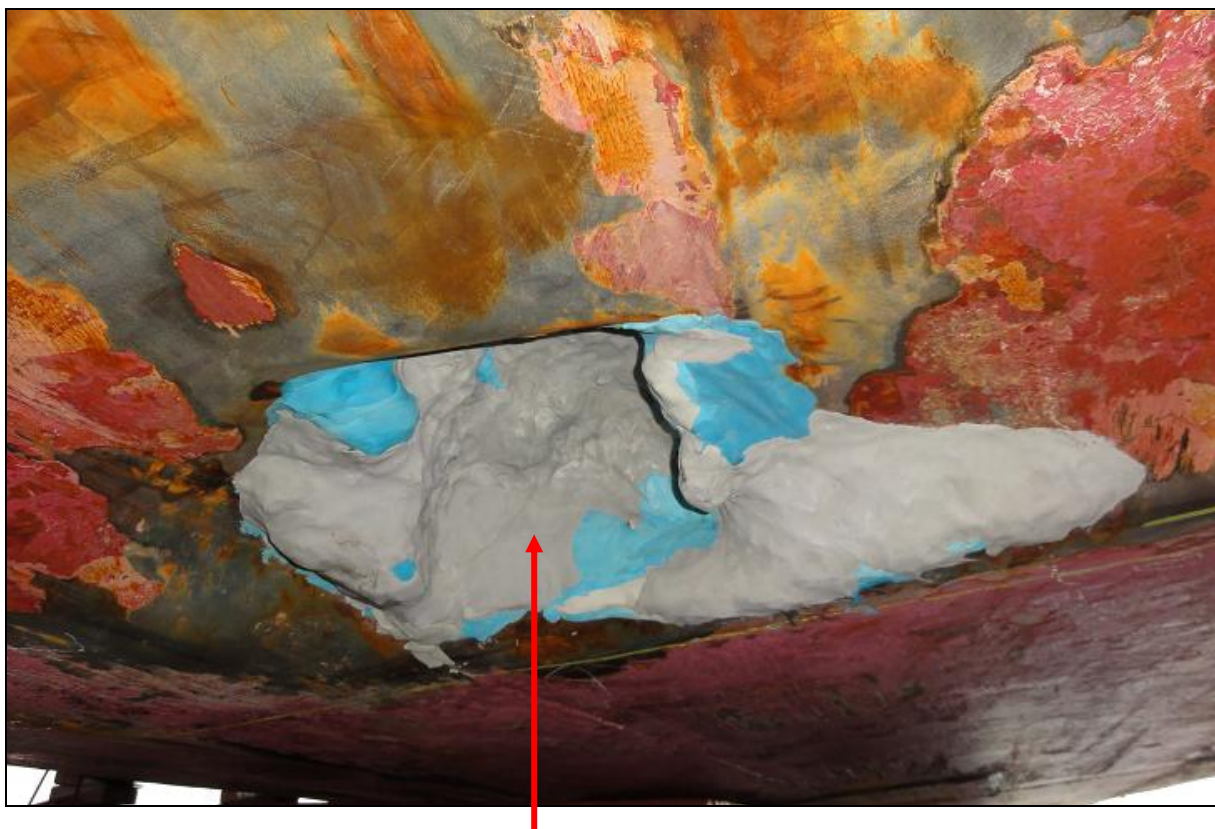
本船には、船底外板に破口を伴う凹損及び擦過傷、左舷側ビルジキールに曲損、左舷側推進器のプロペラ翼に欠損及び擦過傷が生じた。また、船底外板の破口箇所は、左舷側燃料タンクであり、本事故発生日の翌日にサルベージ会社により、応急措置が

写真5 船底外板の破口

破口箇所（水中ボンドによって塞がれた状態）

本船は、乗組員及びスタッフAが残り、手配したサルベージ会社により、11月15日に船底の破口の応急措置が行われ、修理を行うため、サルベージ会社のタグボート先導の下、自力で航行し、造船所へ向かった。

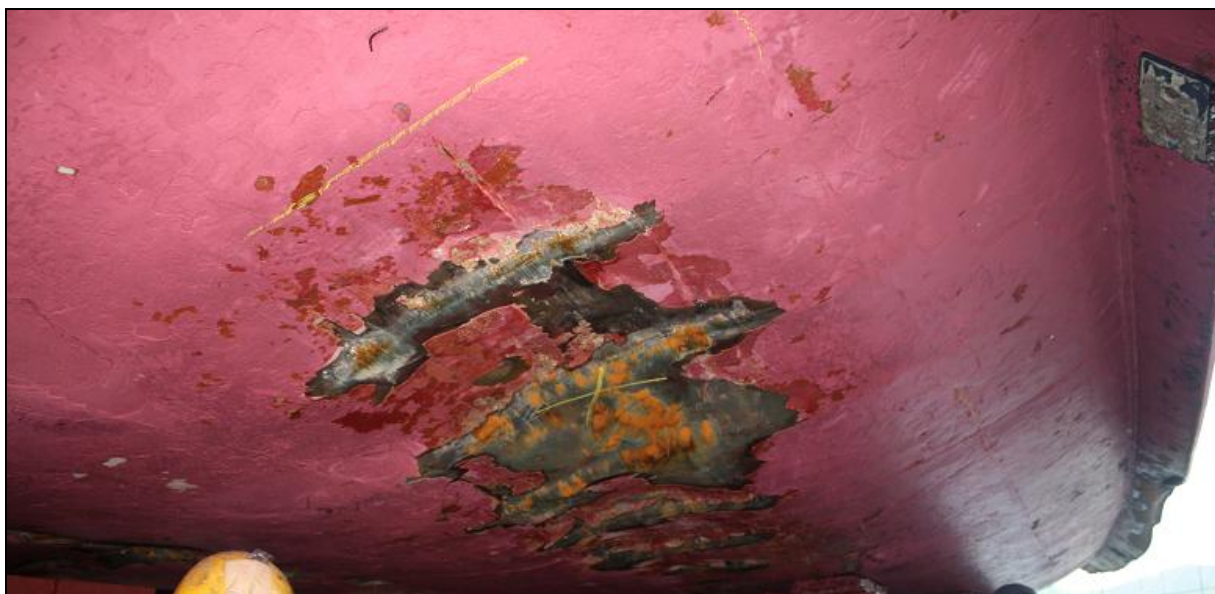
写真6 船底外板の凹損及び擦過傷

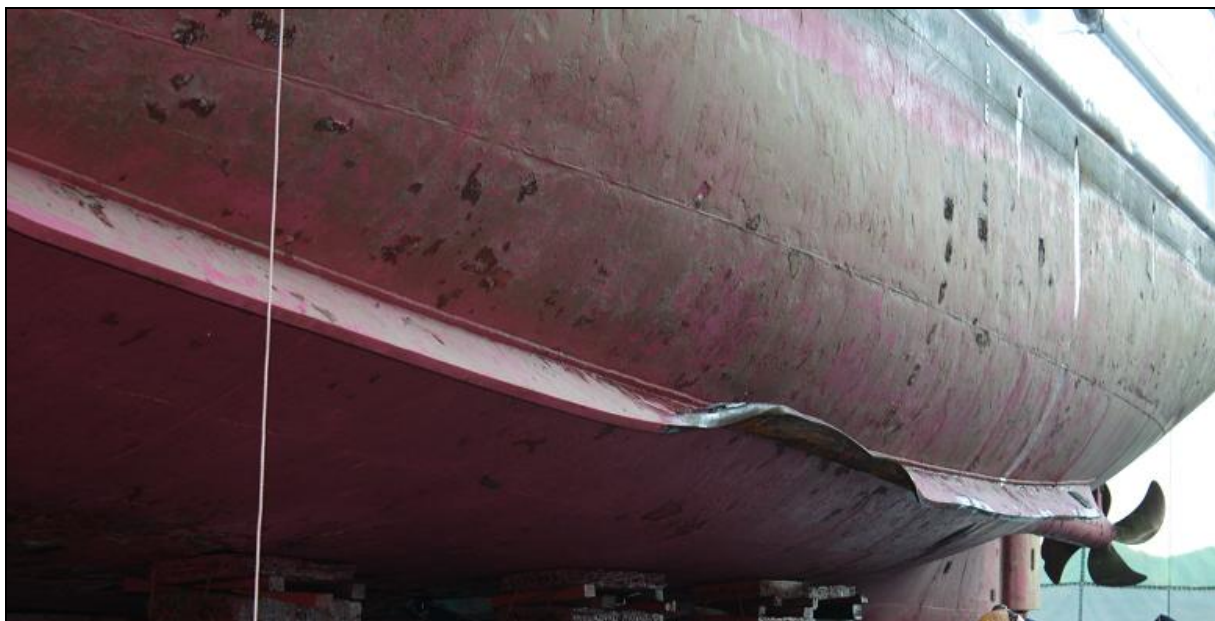
写真7 左舷側ビルジキールの曲損

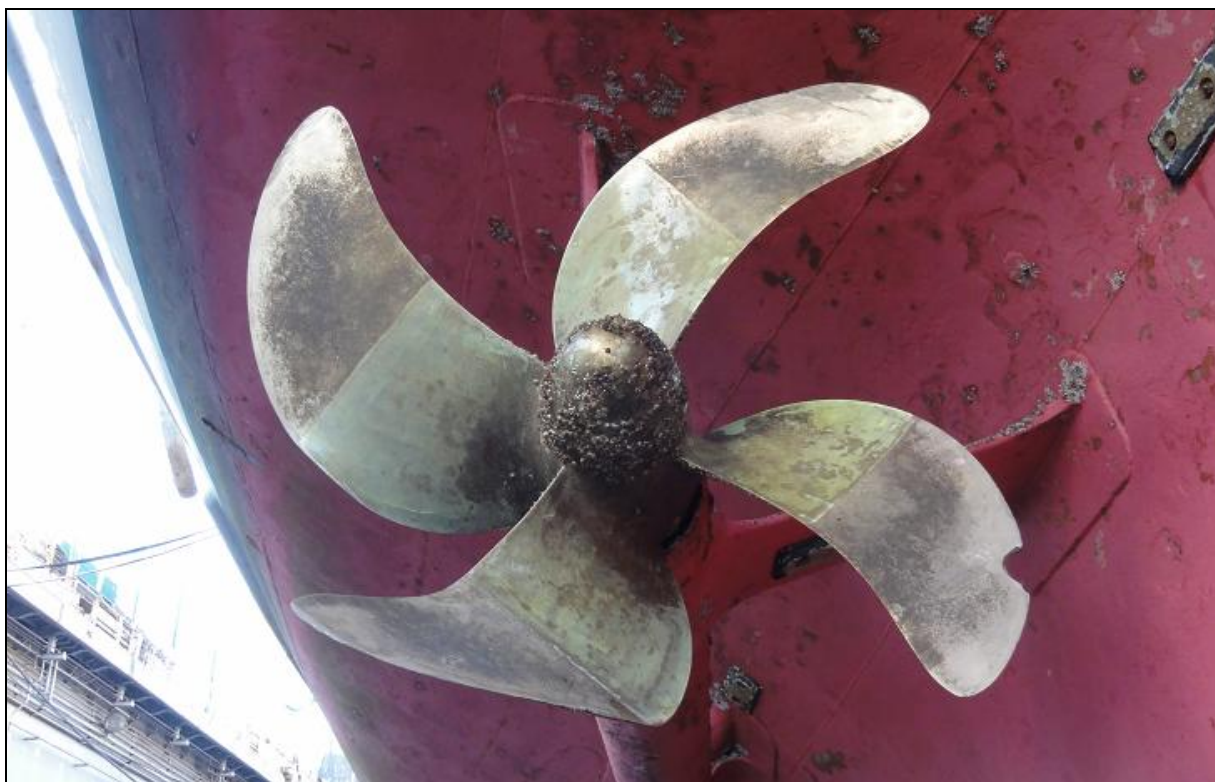
写真8 左舷側推進器のプロペラ翼の欠損及び擦過傷
