船舶事故調査報告書

船種 船名 引船 しまふじ
船舶番号 139-17広島
総トン数 19トン

船種 船名 作業台船 雅
船舶番号 なし
全長 43.0m

事故種類 衝突
発生日時 平成25年7月15日 15時40分ごろ
発生場所 青森県深浦町深浦港西方沖
深浦町所在の^{へなし}艦作埼灯台から真方位324°6,000m付近
(概位 北緯40°39.4' 東経139°49.4')

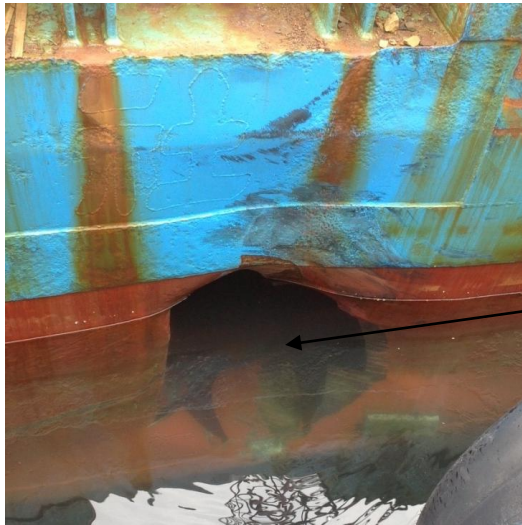
写真1 B船の損傷状況

B船の右舷中央部外板に直径約1mの円状の破口を生じた。(写真1参照)

直径約1mの円状の
破口

2.3から、B船は、右舷中央部外板に直径約1mの円状の破口を生じ、また、C船は、球状船首の右舷側に亀裂を生じ、船首部の燃料油タンクに浸水したものと考えられる。

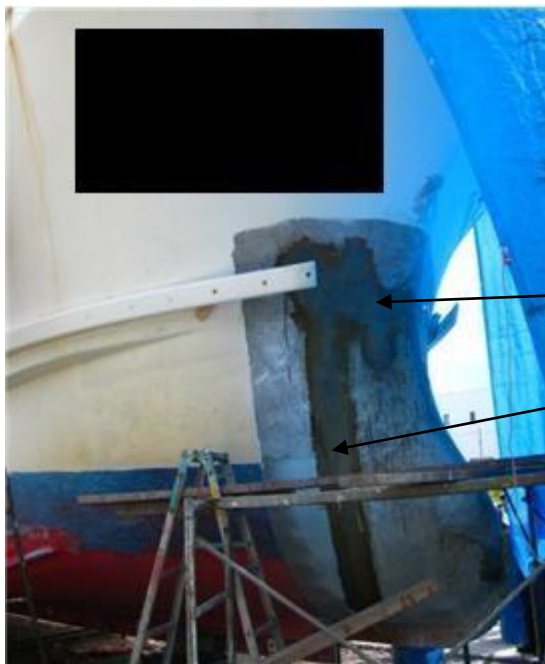
写真2 C船の損傷状況

球状船首の右舷側に縦約3mの亀裂及び縦の亀裂の上端から中央方向に向けて約2mの亀裂を生じ、船首部の燃料油タンクに浸水した。(写真2参照)

球状船首の亀裂
(補修中)

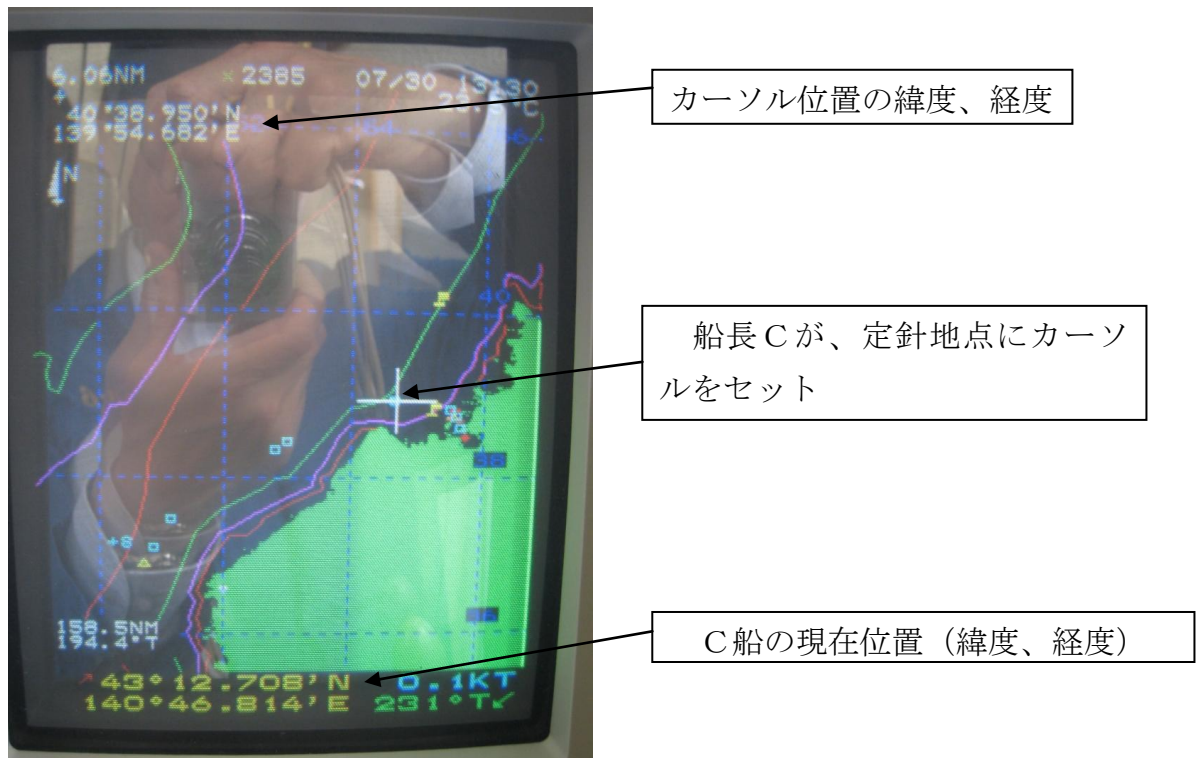
写真3 定置網を通過して定針する地点の映像

船長Cが定置網を通過して定針する地点の緯度及び経度は、

艦作埼灯台から042° 5,600mの地点であった。(写真3参照)

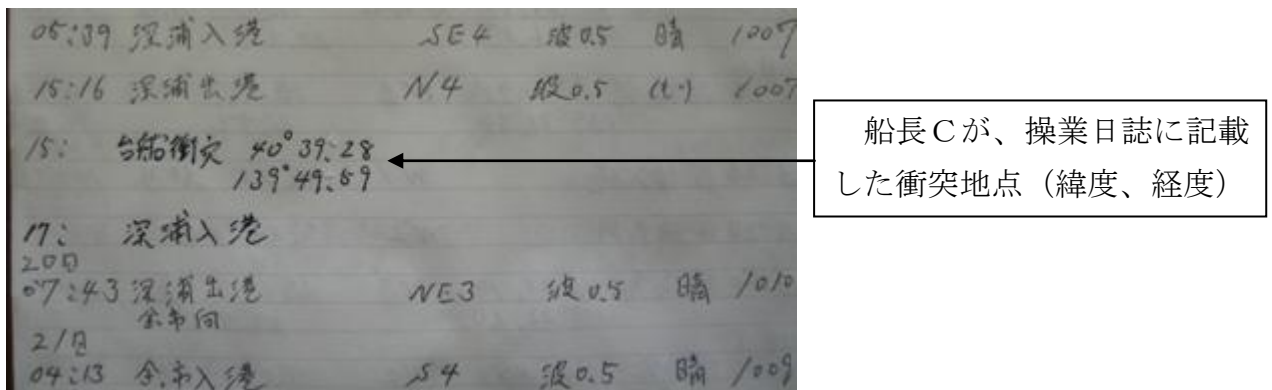
写真4 操業日誌

衝突地点の緯度及び経度は、船長Cが、GPSプロッターの画面表示により、操業日誌に記載しており、

艫作埼灯台から324° 6,000mの地点であった。(写真4参照)

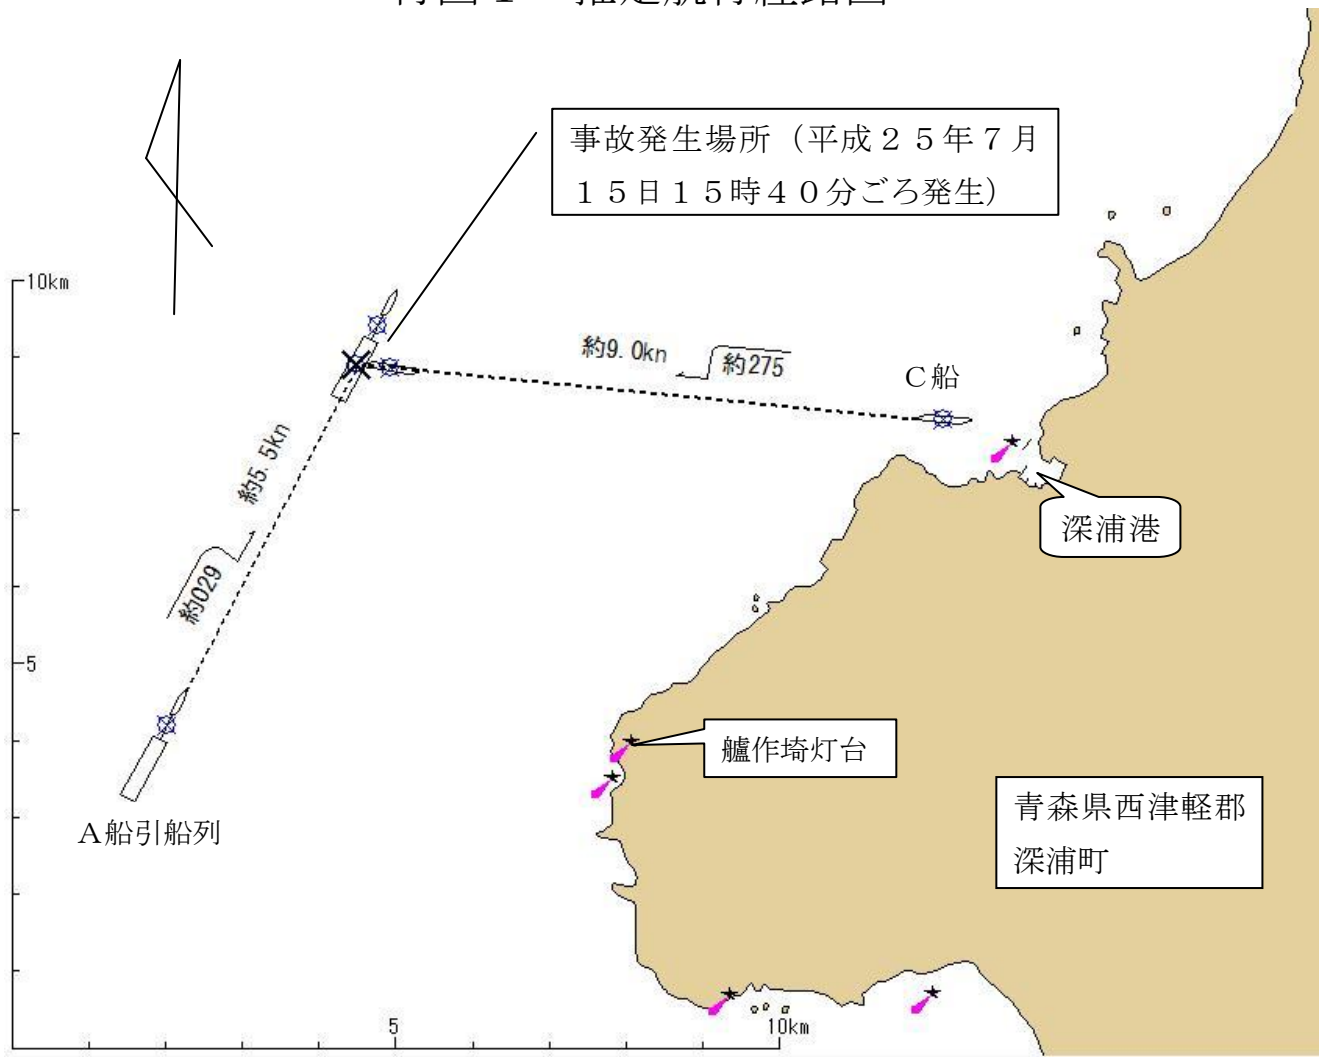
付図1 推定航行経路図

本事故の発生日時は、平成25年7月15日15時40分ごろで、発生場所は、艫作埼灯台から324°6,000m付近であった。
