船舶事故調査報告書

船種 船名 遊漁船 第七佐藤丸

事故種類 衝突（岩場）

発生日時 平成25年9月22日 00時25分ごろ

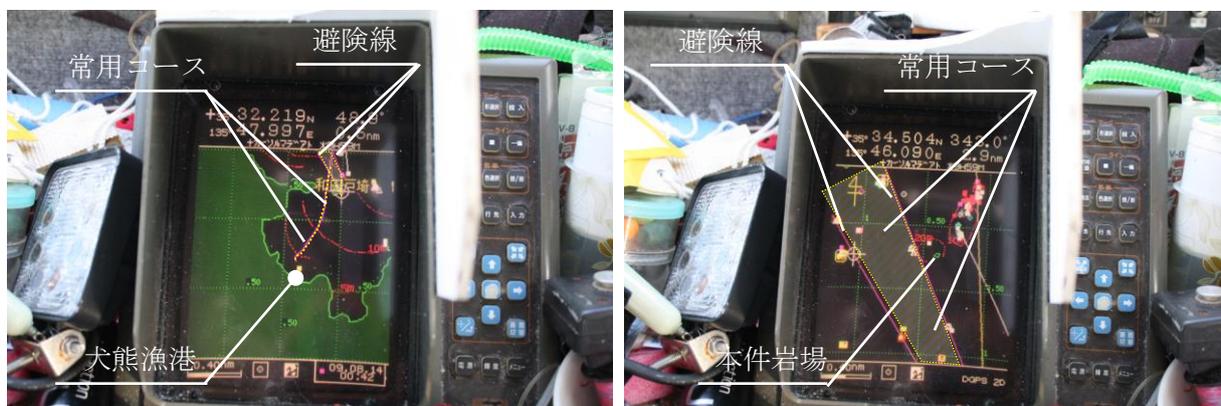
写真2.1-1 常用コースの登録状況 写真2.1-2 常用コースの登録状況

犬熊漁港を出港すれば、注意を要する本件いかだ群、本件定置網群、本件岩場などの障害物が多数あることから、GPSプロッターに本件岩場や他の障害物を登録し、また、これらの障害物に衝突しないように常用コースを登録しており、ふだんから、GPSプロッターの画面を見ながら、常用コースを航行するようにしていた。(写真2.1-1～写真2.1-3参照)

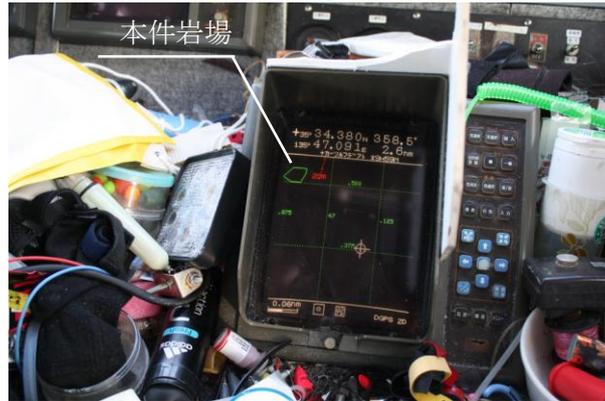
写真 2. 1 - 3 港内レンジで本件岩場を映した状況

本件入港船が左舷後方を通過後、本件漁場に向けて航行することとなったが、港内レンジを港外レンジに切り換えることを忘れていたので、GPSプロッターに設定した‘避険線の間などの安全航行が可能なコース’（以下「常用コース」という。）が表示されておらず、また、レーダー及びGPSプロッターに表示されていた本件岩場に気付かなかったので、本件岩場に向けて航行していることに気付かなかった。

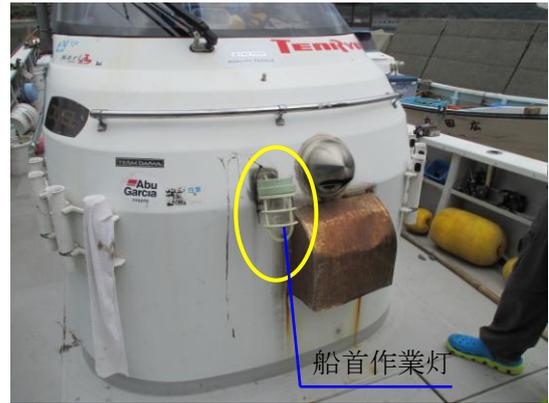
写真 2.1-5 船首作業灯の状況

本事故当時、マスト灯、両舷灯、船尾灯のほかマスト灯の上部に設置された黄色回転灯を点灯していた。また、船首甲板上に座っていた釣り客2人の安全確保のため、船首作業灯（60Wの白熱電球、甲板上高さ約50cm）を点灯していた。（写真2.1-4、写真2.1-5参照）

本事故後、マスト灯や両舷灯の灯火に加え、操舵室前方外壁に設置した作業灯（以下「船首作業灯」という。）の明かりが見張りに影響したかもしれないと思った。また、船首作業灯を点灯した状態で本件岩場を認めることができると思う距離は、約40mであったと思った。

船長Aは、魚群探知器の水深表示が急激に浅くなることを認め、操舵室右舷側出入口から顔を外に出し、本件岩場の至近に接近していることに気付いたが、船首作業灯を点灯しており、船首方の視野内の一部に高輝度の明かりが存在することとなり、船首作業灯の明かりによってグレアによる見え方の減退を生じ、船首方が視認しにくい状況となっていたことから、操舵室右舷

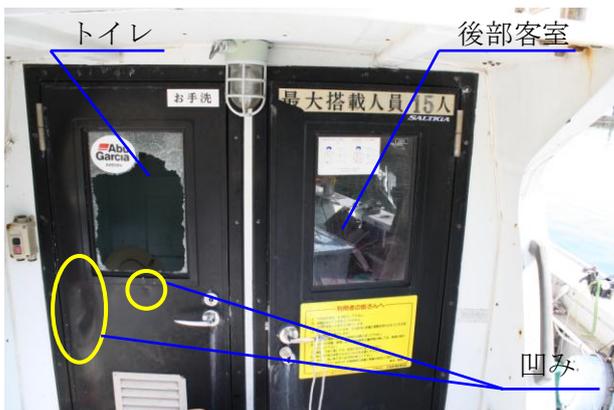
船尾甲板に設置された平板上の左舷側に腰を掛け、船首方を向いていた。本事故時の状況は余り記憶がなかったが、衝突の衝撃で船首方に身体が飛ばされ、後部客室左舷側に設置されたトイレのドア付近に顔などが当たったかもしれないと思った。(写真2.2-1、写真2.2-2参照)

写真2.2-1 後部客室出入口付近の状況 (トイレのドア等の損傷状況)

釣り客Aは、船尾甲板に設置された平板上の左舷側に腰を掛けて船首方を向いており、衝突の衝撃で船首方に身体が飛ばされたことから、後部客室左舷側に設置されたトイレのドア付近に顔などが当たって顔面多発骨折等を負った可能性があると考えられる。

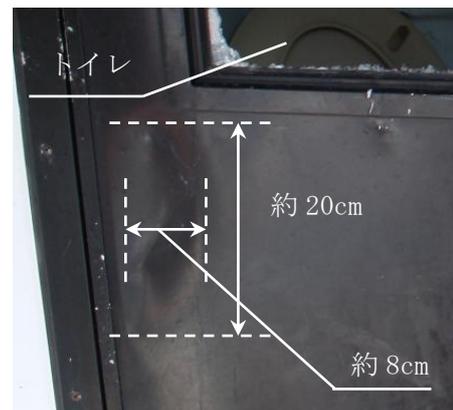
写真2.2-2 トイレのドアの損傷状況 (凹みの状況)

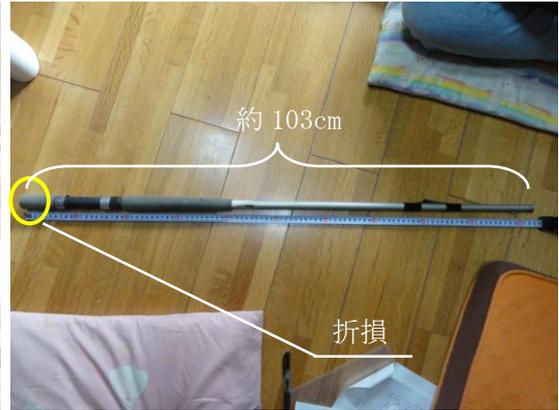
写真2.2-4 差し込んでいた釣り竿 (手元部分が折損)

釣り客Cは、船尾甲板に設置された平板の右舷側付近でプラスチック製の椅子に腰を掛けて船尾方を向いており、衝突の衝撃で船首方に身体が飛ばされたことから、後部客室出入口付近の隔壁に背中などが当たって右肩甲骨骨折等を負った後、右舷船尾舷側に差し込んであった釣り竿と共に落水した可能性があると考えられる。

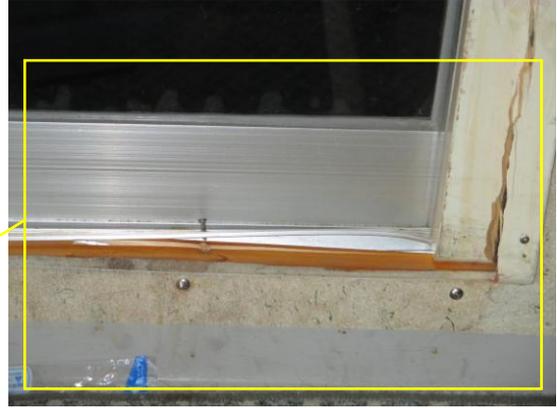
釣り客Eは、後部客室で左舷側に頭を向けて船尾方を向くように横になっていた。本事故時の状況は余り記憶がなかったが、衝突の衝撃で船首方に身体が飛ばされ、後部客室の左舷前方の出入口扉付近に右肩などが当たったかもしれないと思った。(写真2.2-5、写真2.2-6参照)

写真 2.2-6 後部客室内の左舷前方の出入口扉の状況（変形状況）

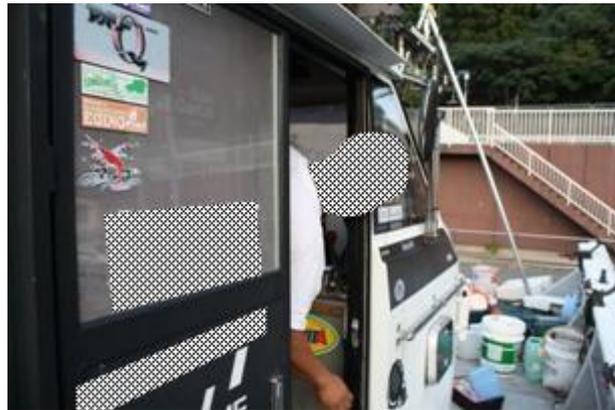
写真 2.2-7 船長 A の本事故発生時の負傷状況

船長 A は、操縦席の前に立って操船を行っており、本事故発生直前に操舵室右舷側出入口から顔を外に出していたことから、本事故時、同出入口の扉枠（サッシ）部分に左顔面部分が当たったと思った。（写真 2.2-7 参照）

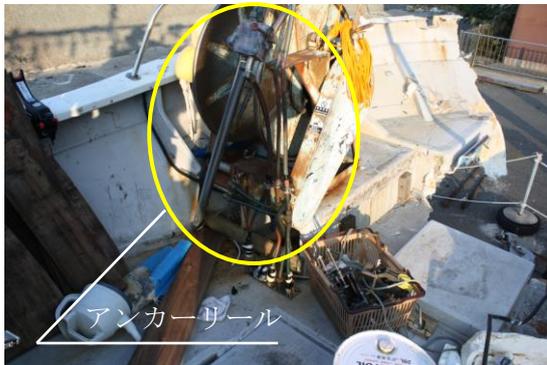
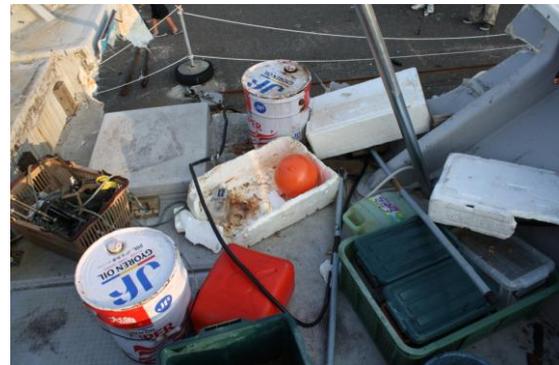
船首甲板は、縦約4.0m、横約3.2mであり、本事故により船首先端から右舷寄りの約3分の1が大破してなくなっていた。

写真2.5-1 船首甲板の状況

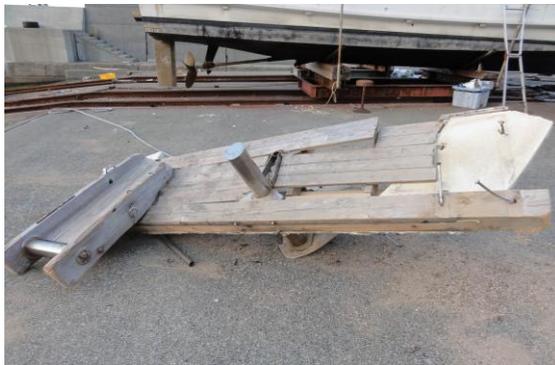
プ部分が変形していた。船首先端に設置されていた木製の錨台は割損していた。また、本事故当時、船首甲板後方の魚倉兼物入れに救命胴衣が保管されていた。(写真2.5-1～写真2.5-4参照)

写真2.5-3 船首先端の錨台の状況

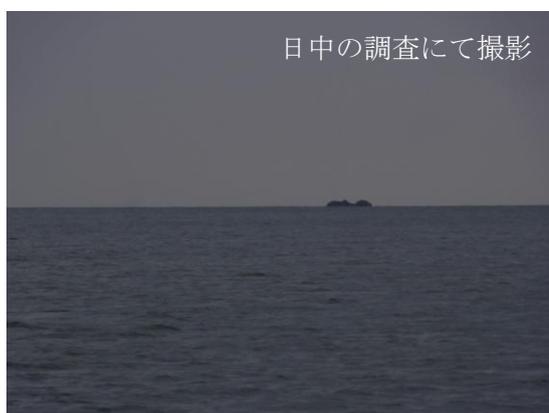
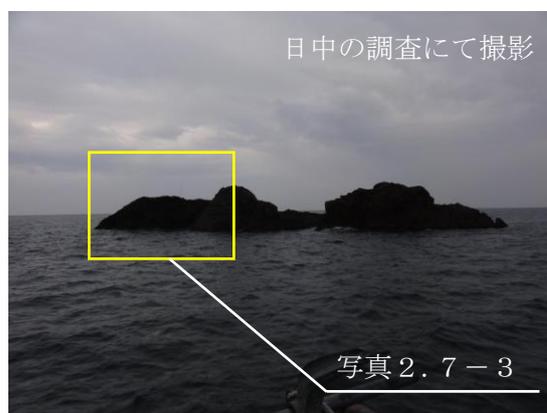
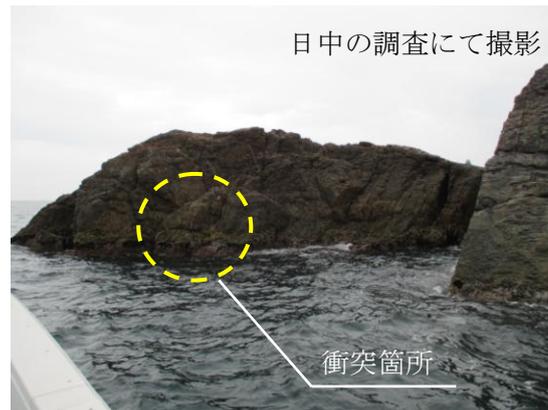
本件岩場は、ほぼ東西に横長の形状をしていた。船長Aの口述によれば、衝突箇所は本件岩場の西端付近であり、衝突箇所には、かすかな白い衝突痕やA船の僅かな残片を岩の隙間等に確認することができ、衝突箇所周辺の浅所も確認することができた。（写真2.7-1～写真2.7-3参照）

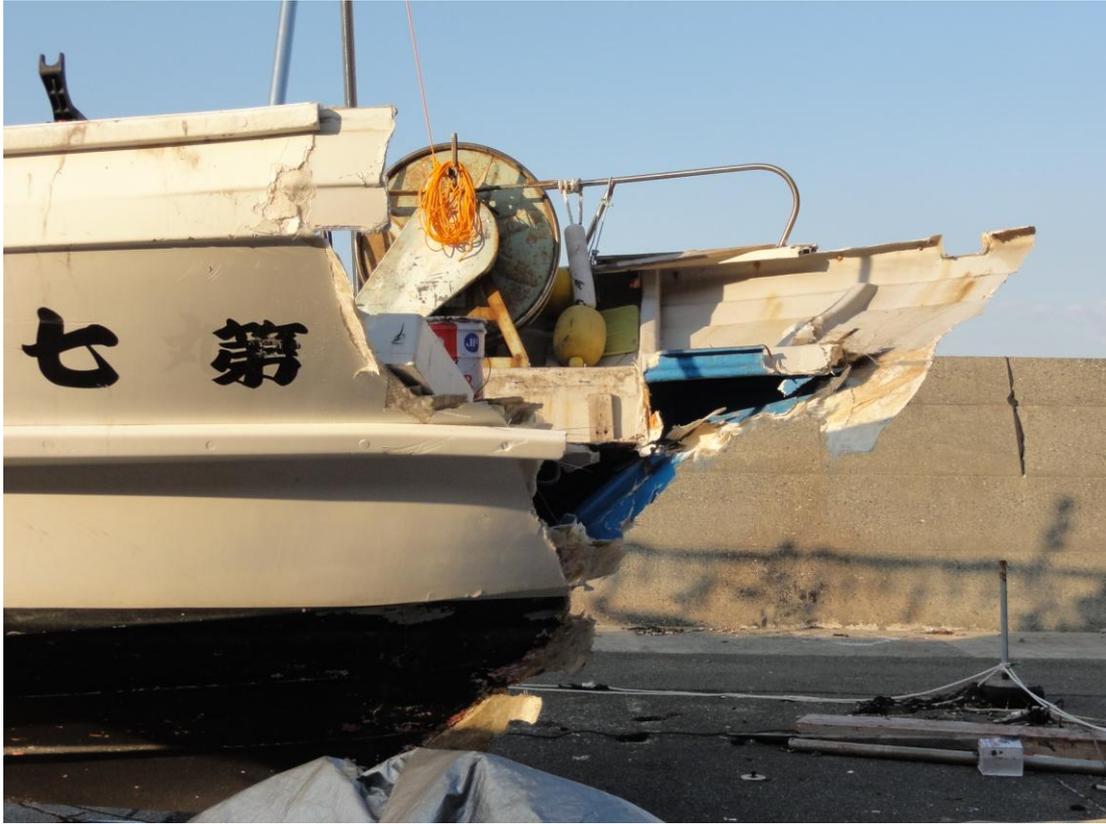
写真2 A船の損傷状況（2）

船長Aの口述によれば、A船は船首部が大破した。(船首甲板の損傷状況に関する情報は、2.5.3に記載する。)
