船舶事故調査報告書

船種 船名 押船 38三協丸
船舶番号 260-45576大阪
総トン数 19トン

事故種類 転覆
発生日時 平成25年5月27日 14時50分ごろ
発生場所 兵庫県洲本市生石鼻東方沖
生石鼻灯台から真方位115° 1.7km付近
(概位 北緯34°15' 東経134°58')

押船転覆事故に係る解析調査 報告書

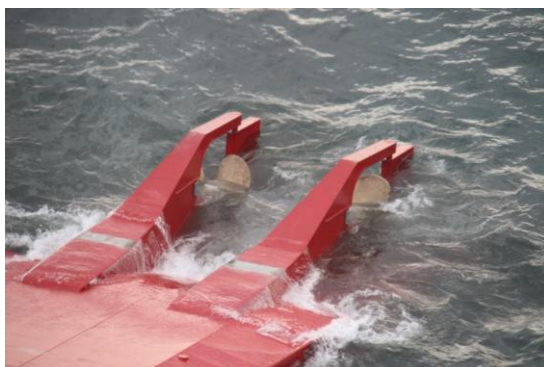
写真2-1 本船の舵板の状況

① 海上保安庁は、5月27日15時15分ごろ航行中のパイロットボートから転覆船があるとの118番通報を受け、監視取締艇1隻、巡視艇2隻、巡視船2隻及び航空機1機を出動させた。転覆した本船を発見したとき、本船の舵はほぼ中央であった。17時14分ごろ海上保安官が転覆した本船の船内居住区で船長Aを発見して救助した。17時38分ごろから44分ごろの間において、甲板員A₁及び甲板員A₂が、本船の操舵室から救助され、巡視艇により、和歌山下津港に入港し、その後、救急車により、病院へ搬送されたものの、死亡した。(写真2-1参照)

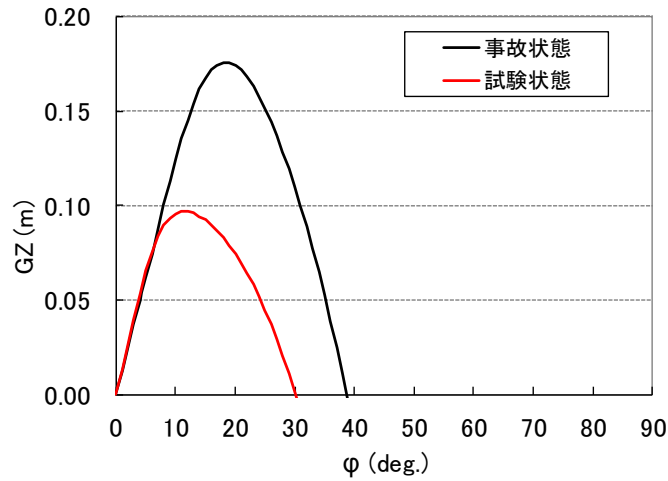
図1 復原力曲線

傾斜試験及び乾舷^{*7}の計測から推定した燃料及び清水がほぼ満載の試験時の同型船の状態（以下「試験状態」という。）及び試験時から本船の事故発生時の燃料の積載状況等を考慮して推定した同型船の状態（以下「事故状態」という。）を表2に示す。また、各状態の復原力曲線^{*8}を図1に示す。図1では、排水量の増加により、復原てこ（GZ）の最大値及び最大となる横傾斜角が減少していることが示された。喫水が深くなることにより、予備浮力^{*9}が減少していることが影響していると考えられる。

2.5.3及び2.9から、同型船の復原力曲線において、復原てこの最大値及び復原てこが最大となる傾斜角が、排水量により変化していることから、本船は、燃料等の積載状況により、復原性が変化するものと考えられる。

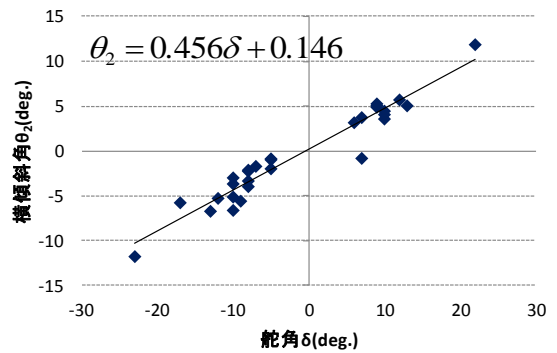
図2 舵角と横傾斜角の関係 (実船計測)

旋回試験及び操舵試験時に計測した舵角と横傾斜角の関係は図2のように示される。横軸は舵角であり、正が右舵を表している。縦軸は横傾斜角を表しており、正は左舷側への傾斜を表している。図中に線形近似式を示している。実船計測結果から旋回特性等を求め、本事故発生時の船速、 G_0M 、 KG を用いて事故状態時の舵角と横傾斜の関係を求めれば、図3のように表される。

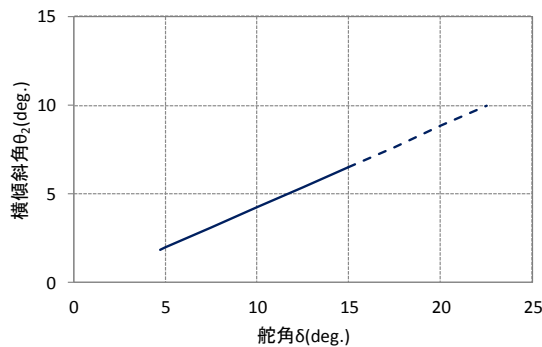
図3 本船における舵角と横傾斜角の関係

2.5.4、2.5.5及び2.9から、本船は、土運船等と一体となった状態で良好な操縦性を確保するため、舵面積比については、同等な船型の漁船の約4.0倍、引船の約1.6倍となっており、単独航行時には、舵角5°で2.0°、10°で

4.3°、20°で8.8°の外方傾斜が生じたものと考えられる。

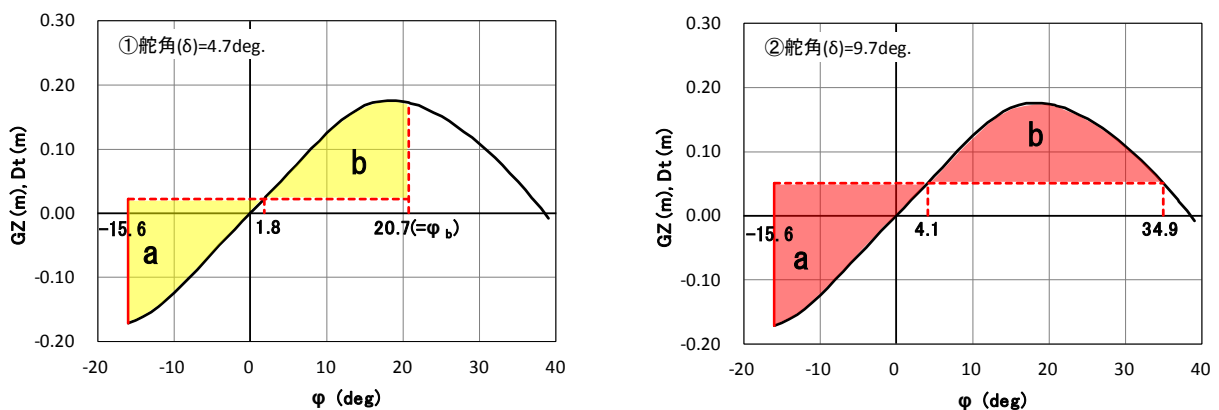
図 4 横揺短期予測値を用いたエネルギーバランス計算

の 2 種類について推定した。表 3 では、ブルワーク上端が没水する舵角を黄色で示し、転覆する舵角を赤色で示した。ブルワーク上端が没水すれば、ブルワークが抵抗となるため、復原しにくくなり、引き続く波の作用で転覆につながる危険性が高くなる。なお、図 4 の右図において、舵角が 9.7° より大きくなれば、a の面積 > b の面積となって転覆する。

舵角	操舵に伴う 横傾斜角	横傾斜角
①	4.7°	1.8°	20.7° (= ϕ_b)
②	9.7°	4.1°	34.9°

2.9.2 及び 3.2.3 から、有義波高2.0m、波周期4.8秒の波浪中で4.7°以上の舵角とした場合、ブルワーク上端が没水し、復原しにくくなり、引き続く波の作用で転覆する危険性が高まると評価されることから、本船は、波高約2～3m、波周期約5秒の波を右舷側から受けて航行中、4.7°以上の舵角となる右舵を取った際、ブルワーク上端が没水する角度を超える左舷側への傾斜が生じ、ブルワークが抵抗となって復原しにくくなり、更に波浪を受けて左舷側へ転覆したのものと考えられる。

- ① 燃料等の積付け制限
- ② 航行中止基準（気象、海象等）
- ③ 最新の気象情報等の提供並びに航行中の気象及び海象の変化に対する対応措置
- ④ 操舵法（制限舵角、船体傾斜を防止する徐々の変針等）

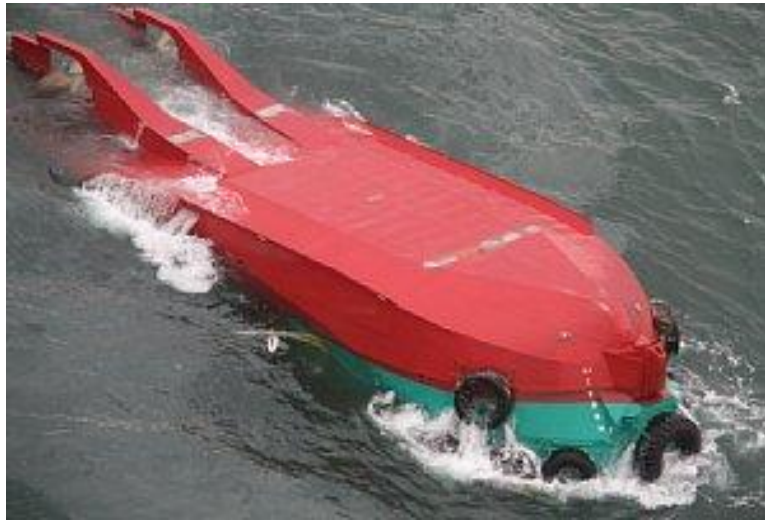
写真1 本船転覆後の状況

船長Aは、居室で仮眠中、左舷側に突然大きく傾いたため、居室を出て甲板へ出るために水密扉を開けようとしたが、水圧で開けることができなかった。その後、本船は左舷側へ転覆した。船長Aは、傾斜してから転覆するまで余り時間は掛かっていないと感じた。

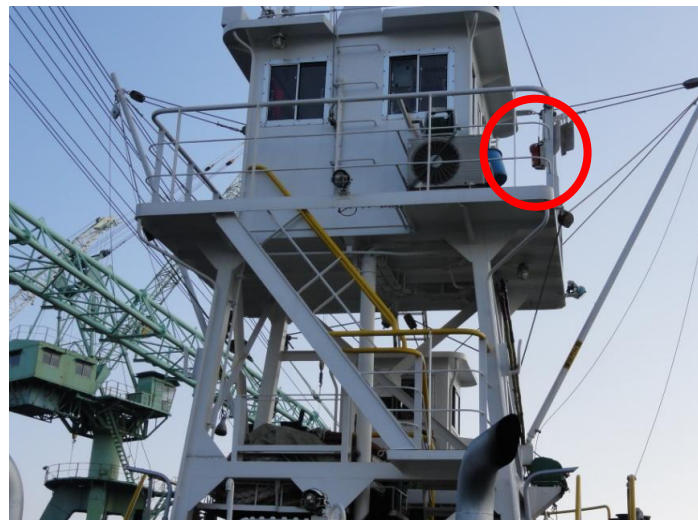
写真6 同型船のEPIRB設置位置

- (1) A社担当者の口述によれば、本船の姉妹船の58三協丸（以下「同型船」という。）が建造され、平成20年1月に進水した。
- (2) 同型船の船長及び本船に乗船経験のある甲板員の口述並びに同型船の船体写真によれば、次のとおりであった。
 - ① 同型船の操舵室は、本船と同様に通路は狭く、操舵スタンドの前に操船用の椅子が置かれていた。
 - ② 単独で航行する場合、船長Aと同様に大舵としないように気を付け、舵角5°以下で行っていた。
 - ③ 同型船には、風向風速計、レーダートランスポンダ、AIS送信機及びEPIRBが設置されていた。EPIRBは、操舵室の外側のハンドレールに設置されており、自動離脱装置がないので、緊急時には手動でスイッチを入れる必要があった。

このため、同型船ではEPIRBは、操舵室の外のハンドレールに自動離脱装置のないタイプのものが設置されているが、本事故のような場合、EPIRBを作動させることができないことが予想されるので、EPIRBの積付け場所、積付け方法及び自動離脱装置の整備について、押船の事故の様態を検討し、事故時に迅速にEPIRBを作動させることができるように措置することが望まれる。

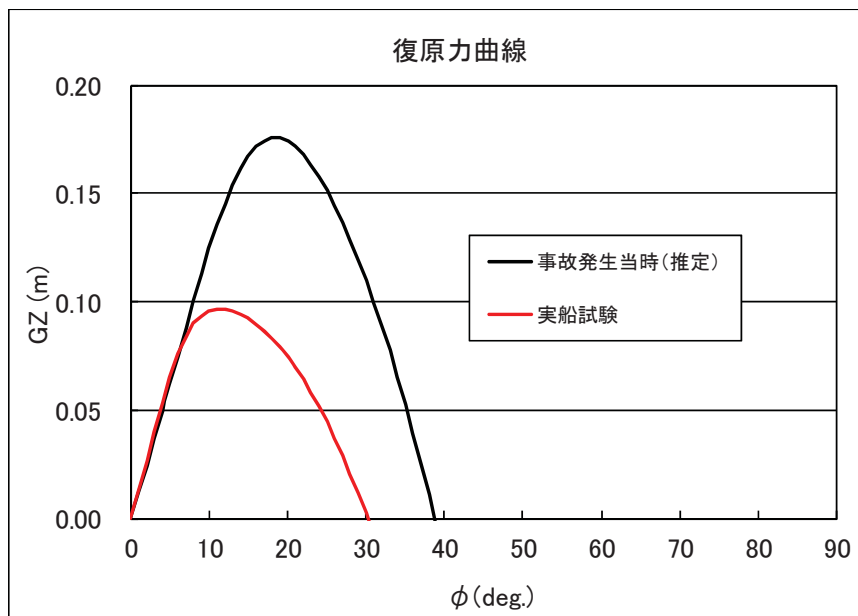
図 3.1 事故発生当時の復原力

図 3.1 に表 3.1 に示した事故発生当時の状態で復原力を計算した結果を示す（黒線）。なお、図中には参考のため、表 3.1 に示した実船試験時の状態の復原力を赤線で示す。また、表 3.2 に事故発生当時の喫水（da：船尾喫水、df：船首喫水、dm：平均喫水）、トリム（ τ ）、タンクの自由表

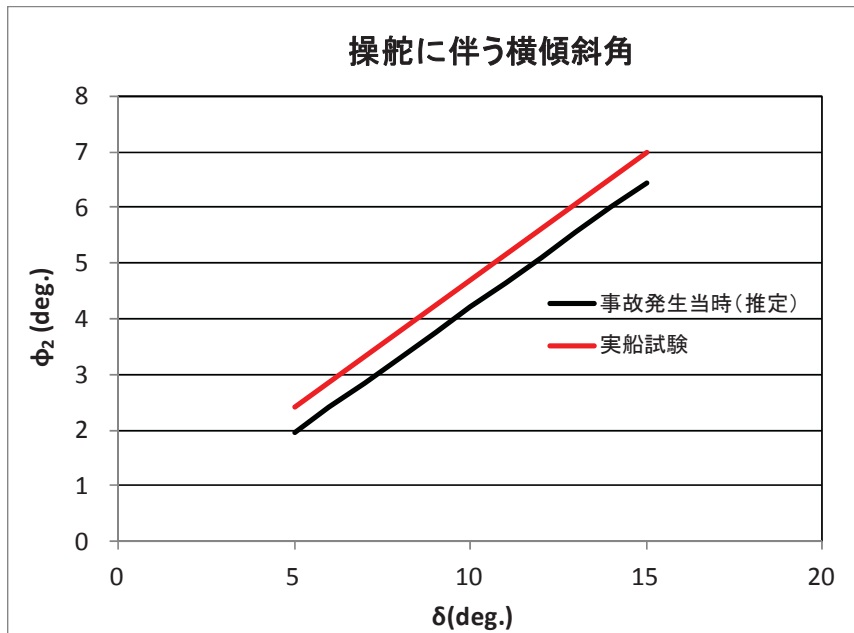
図 3.2 操舵に伴う横傾斜 (船速 9kn)

事故発生当時の状態では、実船試験時の状態より操舵に伴う横傾斜は小さく、舵角 5 度で横傾斜角は約 2 度、舵角 10 度で 4.2 度、舵角 15 度で 6.5 度と推定されている。事故発生当時の操舵に伴う傾斜角は、波浪中横揺の短期予測値（表 3.5）に比べて小さいが、操舵に伴う傾斜モーメントは継続的に作用するので、図 3.1 に示した復原力と対比すると、事故発生当時の状態で操舵を行っている間の残存復原力の減少量は比較的大きいと考えられる。

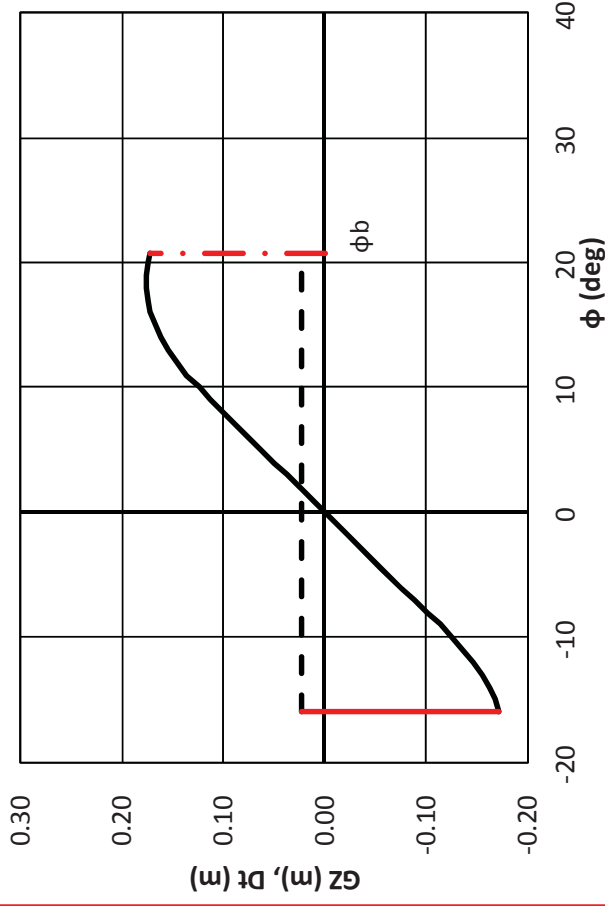
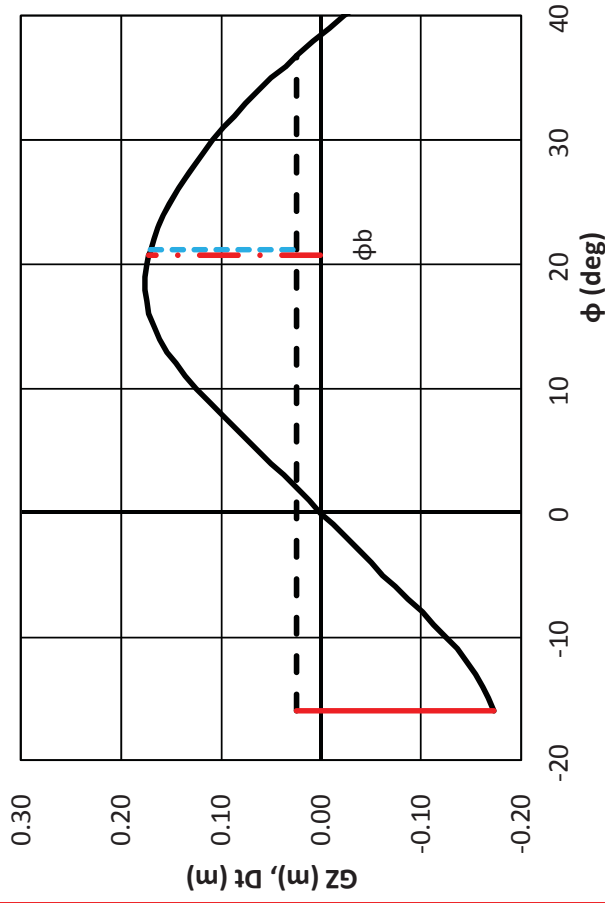
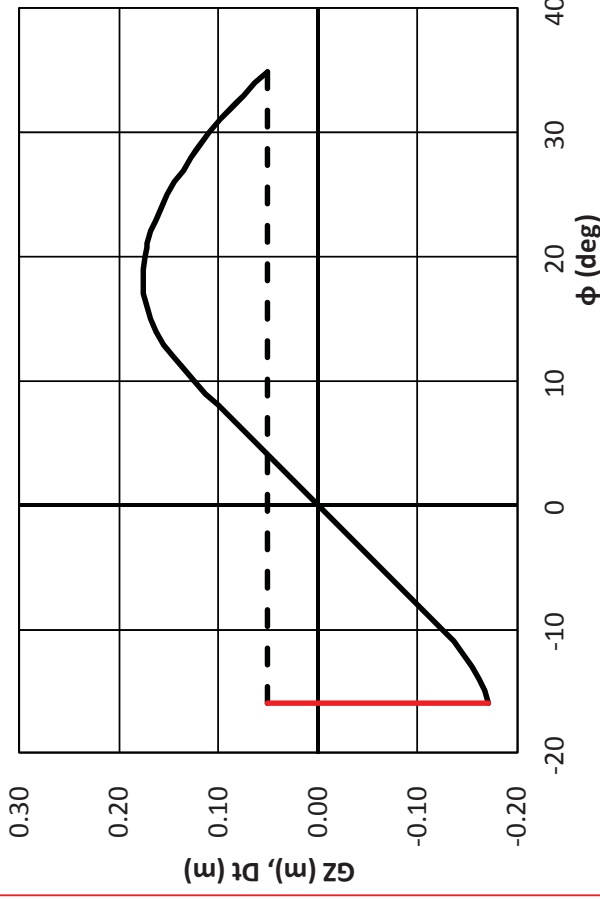
図 3.3 操舵に伴う傾斜モーメントを考慮した短期予測値を用いた
横揺エネルギーバランス計算 (事故当時 (推定) 状態)
(左上図: 舵角 4.7 度 、左下図: 舵角 5.0 度 、右上図: 舵角 9.7 度)

δ (deg.)	φ₂ (deg.)	a (m*deg)	b(φb) (m*deg)	b(φb)/a	b (m*deg)	b/a	φl (deg.)
4.7	1.8	1.91	1.91	1.00	3.38	1.77	20.7
5.0	2.0	1.95	1.88	0.97	3.32	1.70	21.1
9.7	4.1	2.45	1.41	0.58	2.45	1.00	34.9

表 3.6 で、 ϕ_2 は舵角 δ の操舵に伴う横傾斜角であり、 a は 1/200 最大期待値の横揺で波上側に最大限横傾斜した際に舵角 δ の操舵に伴う傾斜モーメントが作用した場合の傾斜方向のエネルギー、 b は復原方向のエネルギー(動復原力)、 $b(\phi b)$ はブルワーク上端が没水するまでの動復原力であり、 ϕl は波下側への最大傾斜角を示す。
