船舶事故調査報告書

船種船名 貨物船 SCSC WEALTH

事故種類 作業員死亡

発生場所 岡山県玉野市日比港公共岸壁

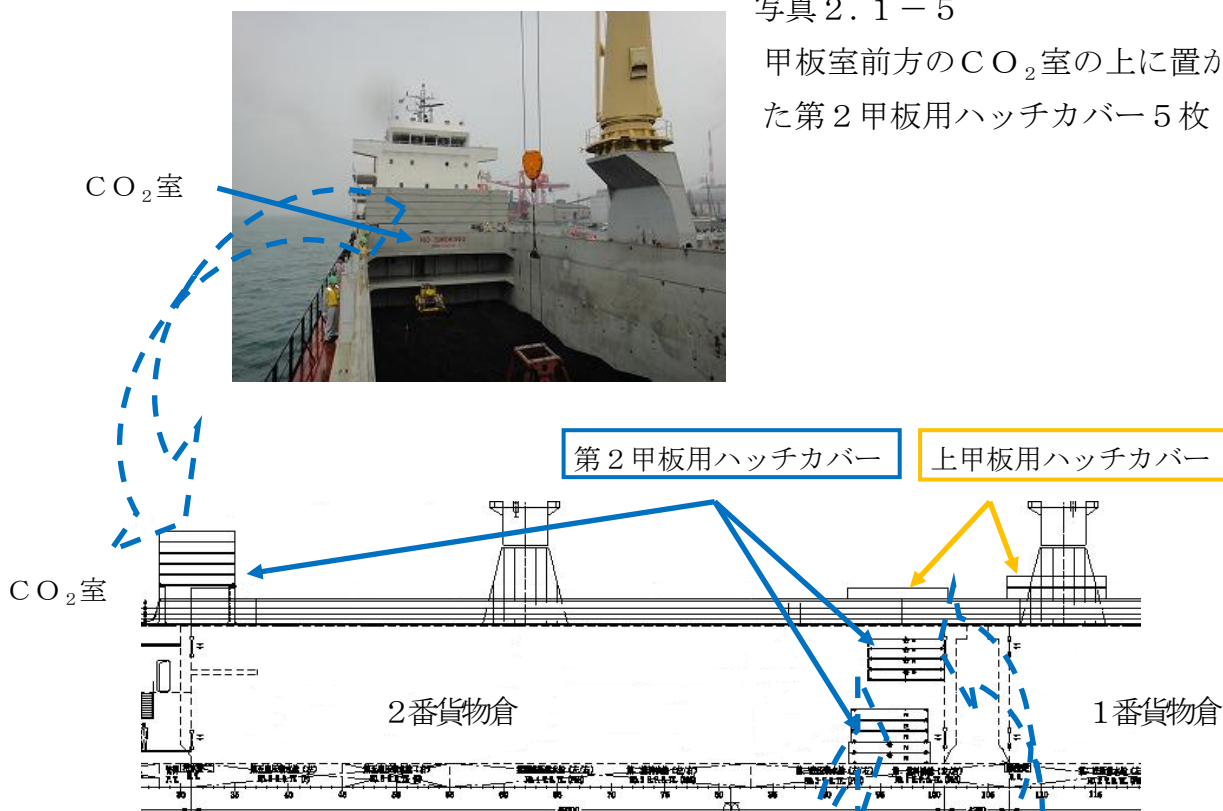
写真2.1-5

甲板室前方のCO₂室の上に置かれた第2甲板用ハッチカバー5枚

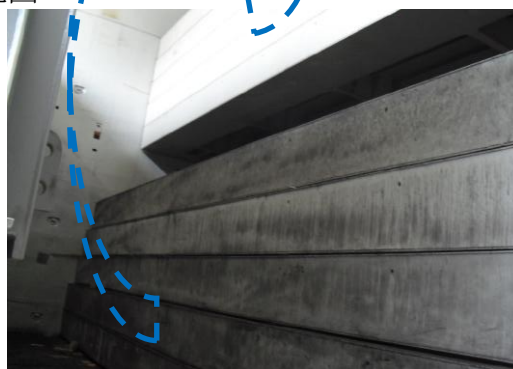
写真2.1-6 2番貨物倉の船首側内底板に置かれた第2甲板用ハッチカバー（本事故以前の航海にて撮影）

フォアマンは、5枚の第2甲板用ハッチカバー（以下6章を除き「本件ハッチカバー」という。）が2番貨物倉船首側の内底板に、4枚が2番貨物倉船首側の第2甲板に、5枚が甲板室前方のCO₂室の上にそれぞれ積み重ねた状態で置かれているところを見ていたとき、一等航海士から積荷役を開始できる状態であると聞いた。

‘本船の荷役に携わったフォアマン、作業指揮者及び2番貨物倉の作業員’（以下「荷役作業員等」という。）は、これまでに第2甲板がある船舶で荷役を行った経験はあったものの、貨物倉の内底板にハッチカバーが積み重ねられているところを見たのは初めてであった。

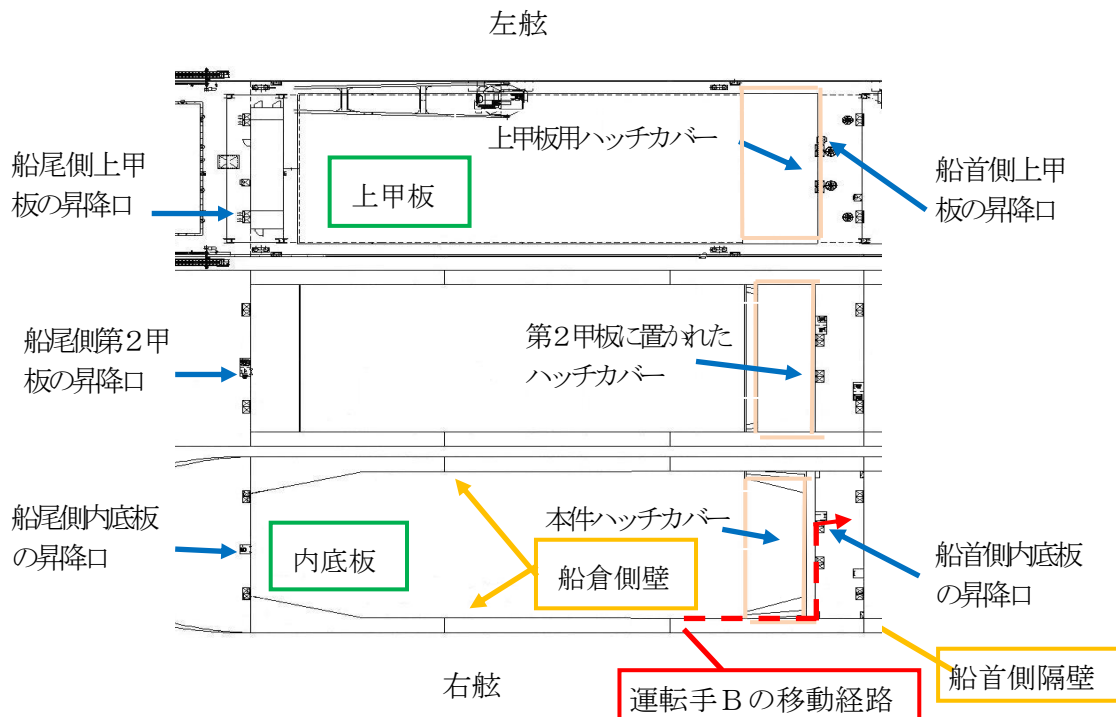
図2.1-4 2番貨物倉の状況図

運転手Bは、船尾側内底板の昇降口付近に積み込まれた貨物をブルドーザー2で平らにし、船尾側の第2甲板の昇降口を利用して2番貨物倉に出入りできるよう、ブルドーザーの座席から第2甲板に乗り移れる高さまで船尾側に貨物を積み上げ、11時00分ごろブルドーザー2の運転を運転手Aと交替した。その後、運転手Bは、船首側に向かい、本件ハッチカバーの下から3枚目の右舷側船倉側壁寄りの隙間を通り、本件ハッチカバーから内底板に降り、本件ハッチカバーと船首側隔壁との間を通って船首側内底板の昇降口に入り、上甲板に上がった。

運転手Bは、本件ハッチカバーと船首側隔壁との間を通った際、暗いとは感じず、身体を横向きにしながら、肩が本件ハッチカバー及び船首側隔壁に触れずに歩くことができた。

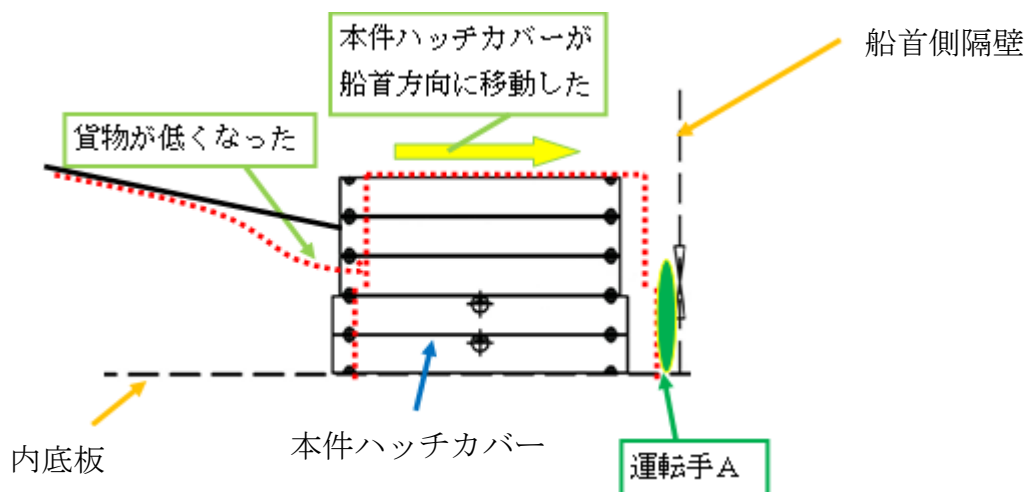
図 2. 1 - 5 本件ハッチカバーの移動イメージ図

運転手Bは、ブルドーザー2を運転して船尾側に積み込まれた貨物を平らにしていたとき、14時20分ごろ船首側で発生した大きな音を聞き、本件ハッチカバーに近づいて見たところ、本件ハッチカバーの下から4枚目の高さまであった貨物が約70～80cm低くなっていたので、本件ハッチカバーが船首方向へ移動したと思った。

死体検案書によれば、運転手Aの死亡原因は、胸腹部圧迫による心臓破裂であった。クレーン士A及び運転手Cの口述によれば、運転手Aは、本件ハッチカバーのうち、下2枚のハッチカバーと船首側隔壁との約15cmの隙間に挟まり、船首側隔壁を背にしてハッチカバーが胸に当たり、頭部には当たっていなかった。

- (1) 本船は、降雨の中、透水性が高い粒状又は塊状の貨物を積載していた。
- (2) 運転手Bは、2番貨物倉の船尾側で積み込まれた貨物を平らにしていたとき、船首側で発生した音を聞き、本件ハッチカバーに近づいて見たところ、本件ハッチカバー付近の貨物が約70～80cm低くなっていることを認めた。
- (3) 運転手Bは、本事故発生前に本件ハッチカバーと船首側隔壁との間を通ったとき、身体を横向きにしなくても、肩が本件ハッチカバー及び船首側隔壁に触れることなく歩くことができたが、運転手Aが本件ハッチカバーと船首側隔壁との間に挟まった状態で発見されたとき、その間隔は約15cmであった。
- (4) 本件ハッチカバーは、前記及び本件ハッチカバーが水平方向への移動を防止できない状態であったことから、貨物に押されて船首方向に移動した。

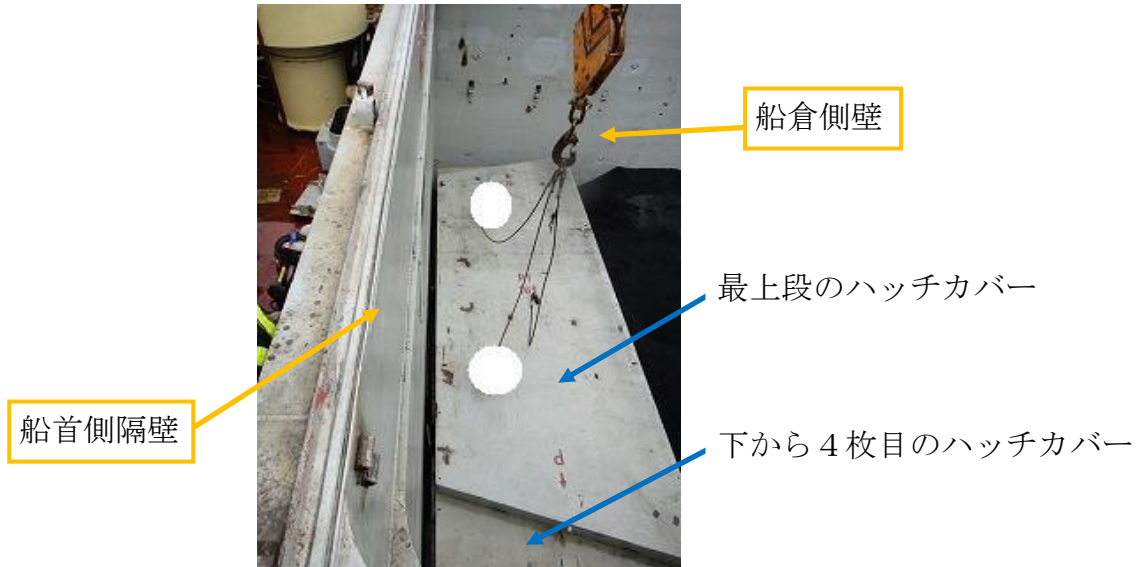
写真2.1-1 1 本件ハッチカバーの移動作業1

乗組員は、船尾側クレーンで2番貨物倉の船首側上甲板にある上甲板用ハッチカバー1枚、第2甲板に重ねられた第2甲板用ハッチカバー4枚及び本件ハッチカバーの最上段の1枚を順に岸壁に移動したが、残りのハッチカバーを吊り上げる際、運転手Aに当たる虞があるので、これ以上は乗組員による作業を行わないことをフォアマンに申し出た。

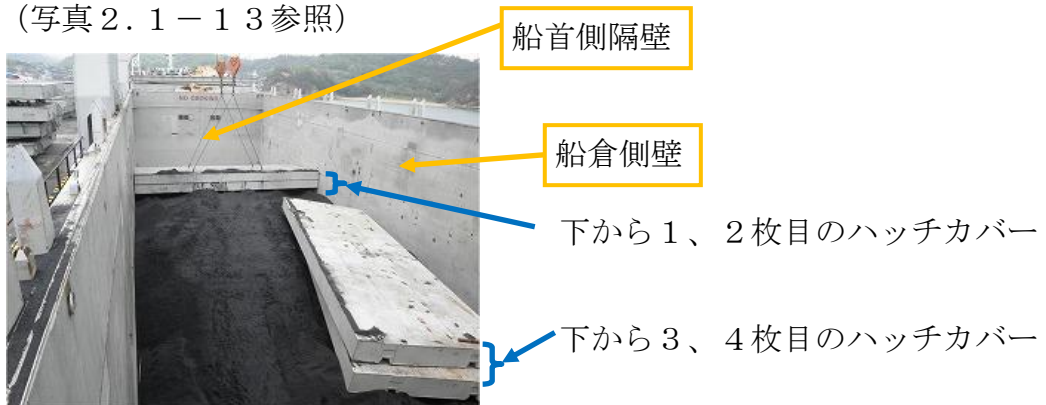
写真2.1-1 3 本件ハッチカバーの移動作業2

荷役作業員等は、本件ハッチカバーの下から3、4枚目を1枚ずつ船尾側クレーンで吊り上げ、船尾側の貨物の上に移動させた。次に、残り2枚のハッチカバーのうち、上の1枚を吊り上げる際、挟まっている運転手Aに当たらないよう、クレーン車1台を使って船尾方向に引きながら、吊り上げようとしたが、吊り上がらなかった。(写真2.1-1 3 参照)

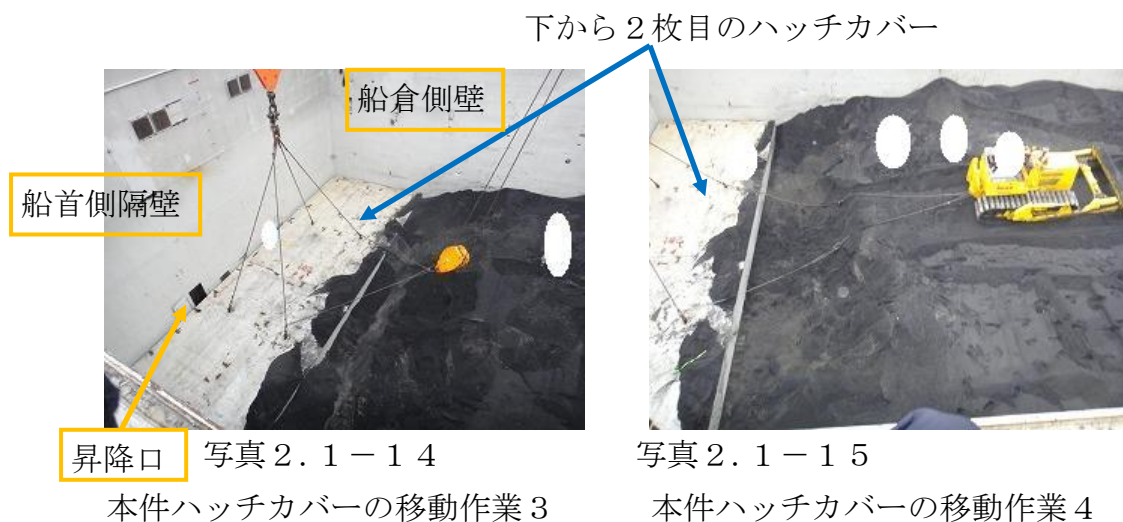
荷役作業員等は、残り2枚のハッチカバーの船尾側付近の貨物をシャベルで掘り下げ、船尾側クレーンで吊り上げながら、ブルドーザー2で船尾方向に引いたところ、ハッチカバーの船首側が上がり、挟まれていた運転手Aが内底板に倒れた。

救急隊員及び荷役作業員等は、下から2枚目のハッチカバーを少し吊り上げたところ、最下段のハッチカバーも引っ付いており、この状態で吊り上げ、下のハッチカバーが落下すれば、運転手Aに当たる虞があるので、ハッチカバーと内底板との間に枕木を入れた。

荷役作業員等は、船首側及び船尾側クレーンの2基を使い、残り2枚のハッチカバーを吊り上げたところ、互いに離れずに吊り上がり、2番貨物倉中央の貨物の上に置いた。

作業指揮者は、本件ハッチカバーのうち、下4枚のハッチカバーの玉掛け作業を行ったが、各ハッチカバーの間に固定用金具は見なかった。

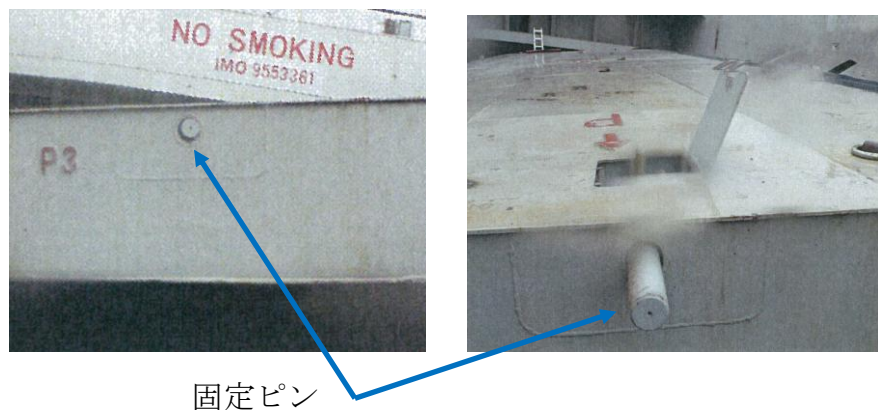
第 2 甲板用ハッチカバーの側面中央に固定ピンを備えており、船倉側壁の差込口に挿入してハッチカバーを固定する仕様になっていた。

本事故発生の翌日、フォアマンは、ハッチカバー上面の蓋を開けたところ、中に固定ピンが格納されていることを見付け、固定ピンを手で押すとハッチカバーの側面から外に出た。

写真 2. 6 - 6 格納状態の固定ピン

写真 2. 6 - 7 伸張状態の固定ピン

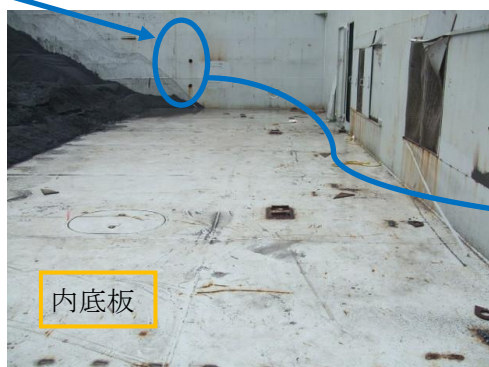
写真 2.6-8 2番貨物倉の船倉側壁に設けられた固定ピンの差込口(1)

2番貨物倉船首側の両舷の船倉側壁には、内底板に置いたハッチカバーのうち、下2枚を固定するための固定ピンの差込口が2か所及び第2甲板に置くハッチカバーの固定ピンの差込口が3か所設けられていた。

- (1) 本船が日比港公共岸壁に着岸したとき、本件ハッチカバーは、2番貨物倉船首側の内底板に積み重ねて置かれていた。
- (2) 内底板にスライドシューが取り付けられていることから、最下段のハッチカバーは、スライドシューとの間にスライドツイストロックを使用して固定するようになっていた。また、最下段及び下から2枚目のハッチカバーは、固定ピンを船倉側壁の差込口に挿入して固定するようになっていた。
- (3) 最下段と下から2枚目のハッチカバーの間にはシングルスタッカーを使用して水平方向の移動を防止し、残りの各ハッチカバーの間にはそれぞれツイストロックを使用して水平方向及び垂直方向の移動を防止するようになっていた。
- (4) ハッチカバーが積み重ねられた状態では、固縛用金具の使用状況の確認が困難であった。
- (5) 本船では、運転手Aを救出しようとし、乗組員が最上段のハッチカバーを、荷役作業員等が残りのハッチカバーをそれぞれクレーンで吊り上げた際、本件ハッチカバーは、下から3枚目までのハッチカバーは1枚ずつ吊り上がったものの、下から2枚目のハッチカバーが吊り上げられたところ、最下段のハッチカバーも一緒に吊り上がった。
- (6) 乗組員及び荷役作業員等は、ハッチカバーを吊り上げる際、ハッチカバーの固定ピン及び内底板との間を含むハッチカバー間の固縛用金具を外す作業を行っておらず、また、最上段のハッチカバー以外のハッチカバーの玉掛け作業を行った作業指揮者は、ハッチカバー間の固縛用金具を見なかった。
- (7) 本件ハッチカバーは、前記(5)及び(6)から、固定ピンが船倉側壁の差込口に挿入されておらず、また、最下段と下から2枚目のハッチカバーを除き、内底板との間を含むハッチカバー間の固縛用金具が使用されていなかった。

貴社は、乗組員に対し、ハッチカバー操作マニュアルを遵守し、開放したハッチカバーの移動防止措置を確実に講じることを徹底するように指導すること。

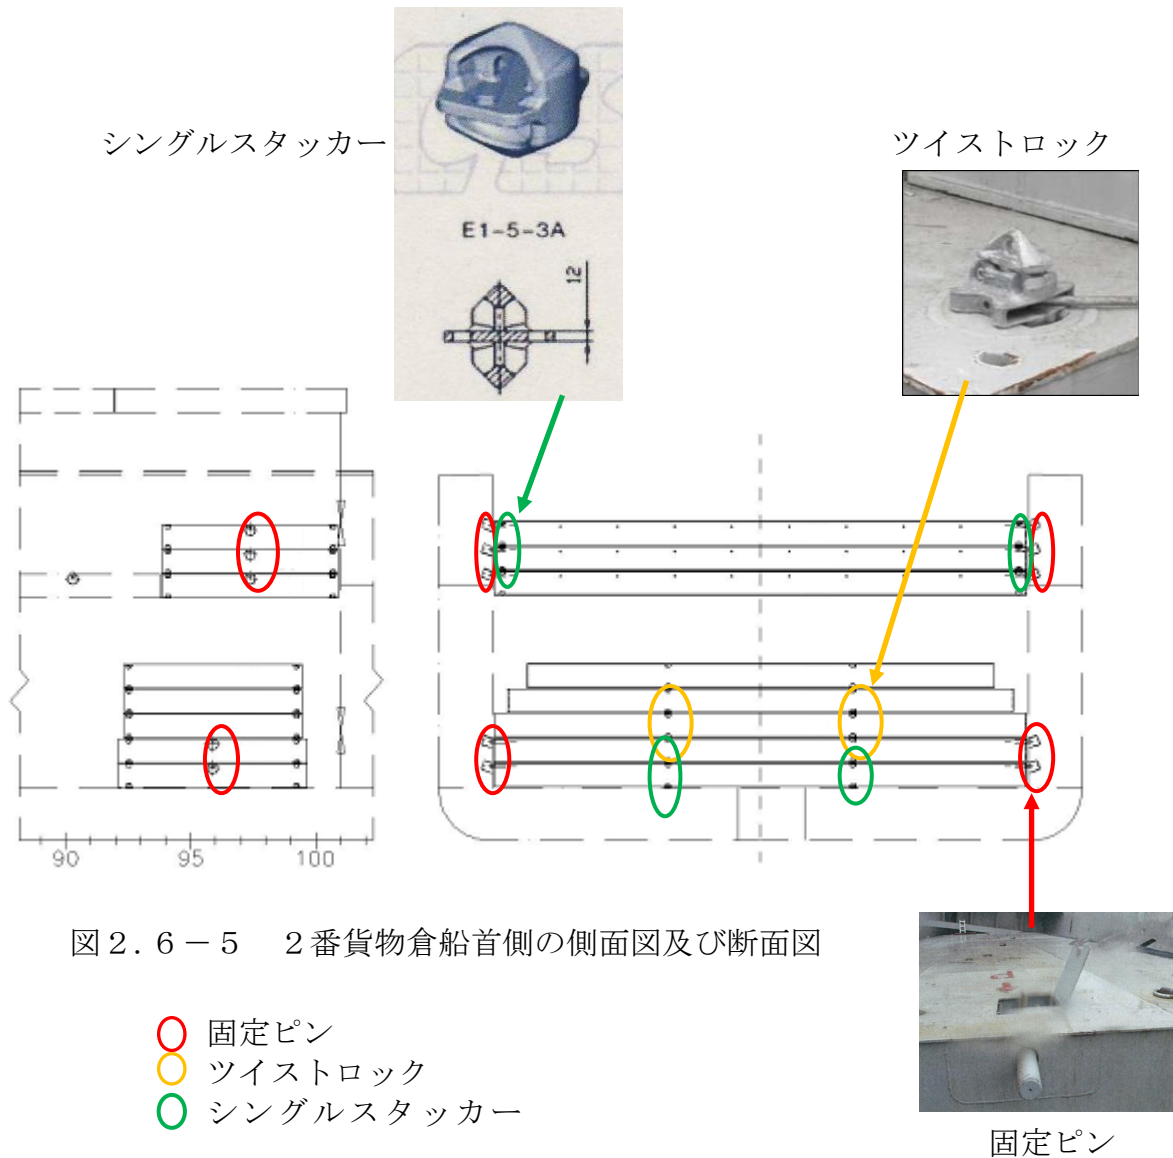
図2.6-5 2番貨物倉船首側の側面図及び断面図

2番貨物倉の内底板に重ねた第2甲板用ハッチカバー5枚のうち、下から2枚目と3枚目、3枚目と4枚目、4枚目と5枚目の各ハッチカバーの

間にそれぞれ4個ずつ、合計12個のツイストロックを使用して固定するようになっていた。

2番貨物倉の内底板に置く第2甲板用ハッチカバー5枚のうち、最下段のハッチカバーと内底板との間及び最下段と下から2枚目のハッチカバーの間にそれぞれ4個ずつ、また、2番貨物倉の第2甲板に置く第2甲板用ハッチカバー3枚の各間にそれぞれ4個ずつ、シングルスタッカーを使用して固定するようになっていた。

- (8) 本船は、前記(5)～(7)から、第2甲板用ハッチカバーを開放し、本件ハッチカバーを2番貨物倉船首側の内底板に積み重ねて置いた際、ハッチカバー操作マニュアルに定められた固縛を行っておらず、本件ハッチカバーが水平方向への移動を防止できない状態であった。

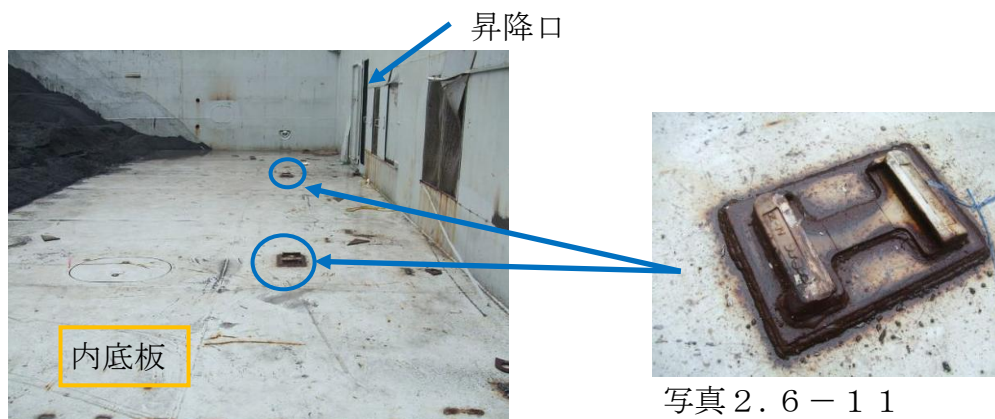
2番貨物倉内の写真によれば、船首側の内底板にスライドシュー^{*13}2個が溶接されており、スライドツイストロックでハッチカバーを固定するようになっていた。
