# 船舶事故調査報告書

船種船名 遊漁船 Lake Flower  
船舶番号 241-19812山梨  
総トン数 14トン

事故種類 釣り客負傷  
発生日時 平成25年1月3日 07時55分ごろ  
発生場所 山梨県山中湖村山中湖  
山梨県<sup>おしの</sup>忍野村所在の大平山二等三角点から真方位228°  
2,180m付近  
(概位 北緯35°25.6' 東経138°51.7')

運輸安全委員会(海事部会)議決

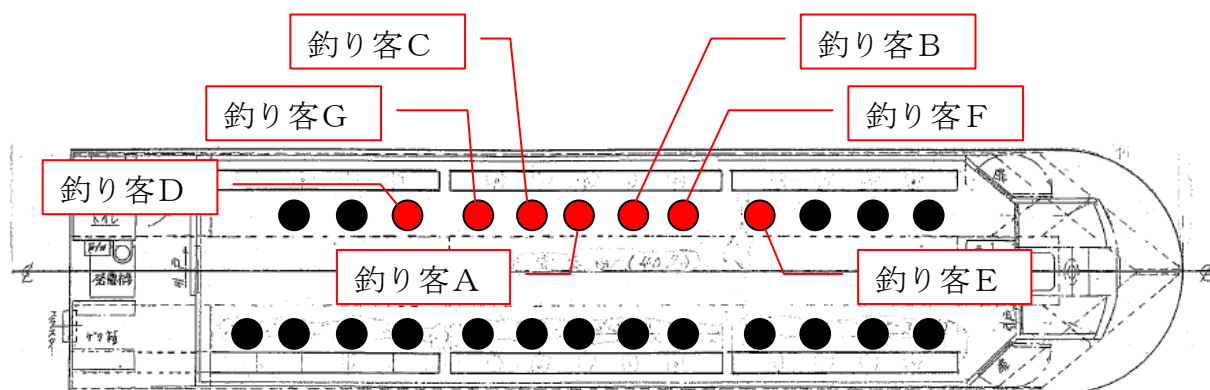
図1 本事故時の釣り客の配置

乗組員Aは、初心者などに釣りの指導をするため、釣り客に声を掛けながら、旅客室を回っていたところ、左舷側中央の釣りホール付近の船首から7人目で釣りをしていた釣り客（以下「釣り客A」という。）から、船首側の隣の子供（以下「釣り客B」という。）が足をつったようなので、伸ばすのを手伝ってほしいと言われた。（図1参照）

●は各釣り客を示す。●は一酸化炭素の吸引が確認された釣り客

釣り客Bは、左舷側中央の釣りホール付近の船首から6人目で、釣り客Cは、同付近の船尾から5人目でそれぞれ釣りをしていたところ、頭痛を訴えたものと考えられる。釣り客Eは、左舷側中央の釣りホール付近の船首から4人目で釣りをしており、釣り客Bの容態を確認するため、病院に行き、頭痛を訴えたものと考えられる。

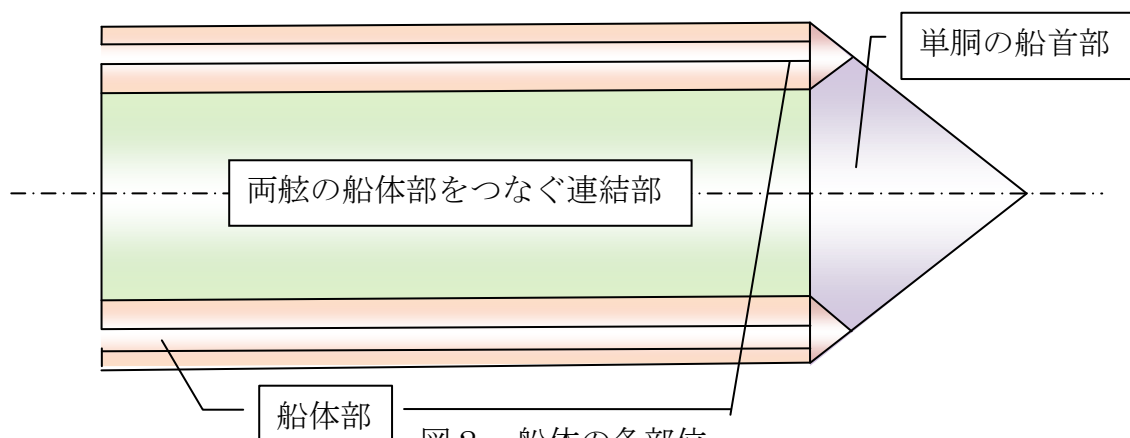
図2 船体の各部位

本船は、単胴の船首部、双胴となる両舷の船体部及び両舷の船体部等をつなぐ連結部の3つの部位で構成されていた。（図2参照）

本船は、両舷の船体を甲板でつなぎ、各舷の船体は、船尾側が開いたコの字状の形状となっており、各舷の船体には、隙間（以下「本件隙間」という。）があり、両舷の船体間及び本件隙間のうち、湖面、甲板及び外板で囲まれた部分が空間（以下「本件空間」という。）となっていた。

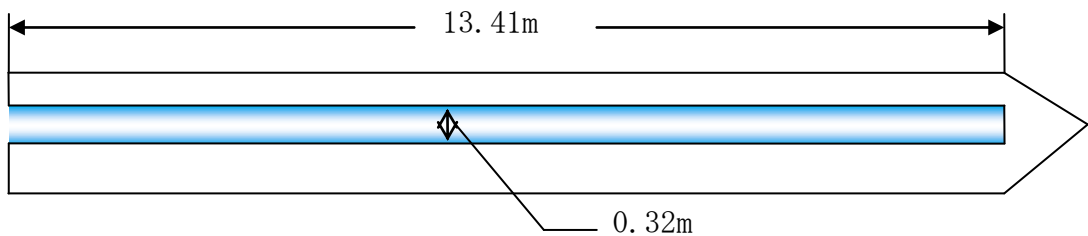
図3 左舷側の船体の形状及び本件空間寸法

本件空間は、長さ約13.41m、幅約0.32mであり、本事故当時、甲板（旅客室の床）から湖面まで約0.45mであったと推算されるので、容積約2m<sup>3</sup>であった。

- (2) 本船では、錨泊作業で後進した際、船外機から水中に排出された排気に含まれる一酸化炭素が、水流と共に船首方の水面下の各舷の船体にある本件隙間に流れ込み、浮上して本件空間に滞留したものと考えられる。

- (1) 本件空間換気用のブロアーモーター付き排気口を3か所設けた。
- (2) 携帯式の一酸化炭素濃度計を装備した。
- (3) 両舷の船体間にある空間換気用のブロアーモーター付き排気口を1か所及び通気口を1か所設けた。

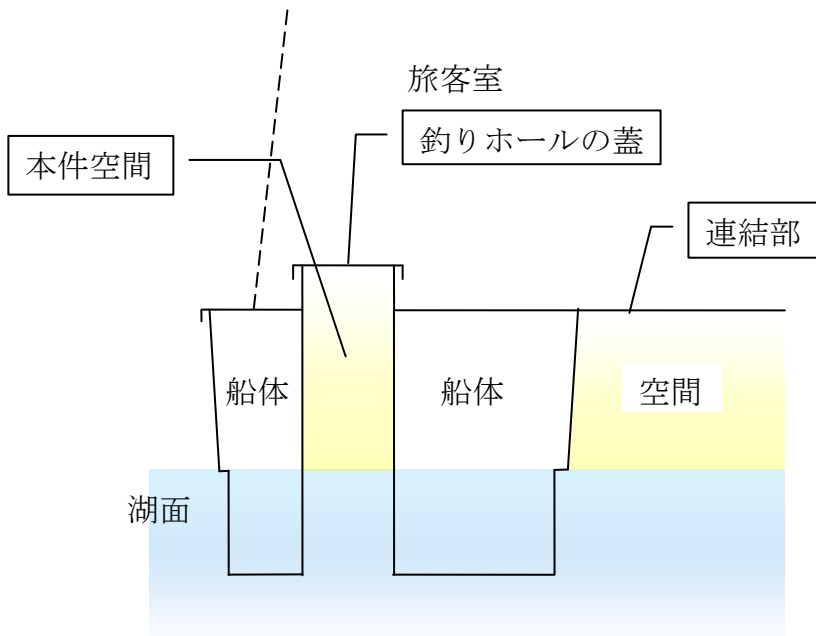
図4 左舷側の船体及び連結部の横断面形状

釣りホールは、本件空間の上の甲板（旅客室の床）に設けられていた。

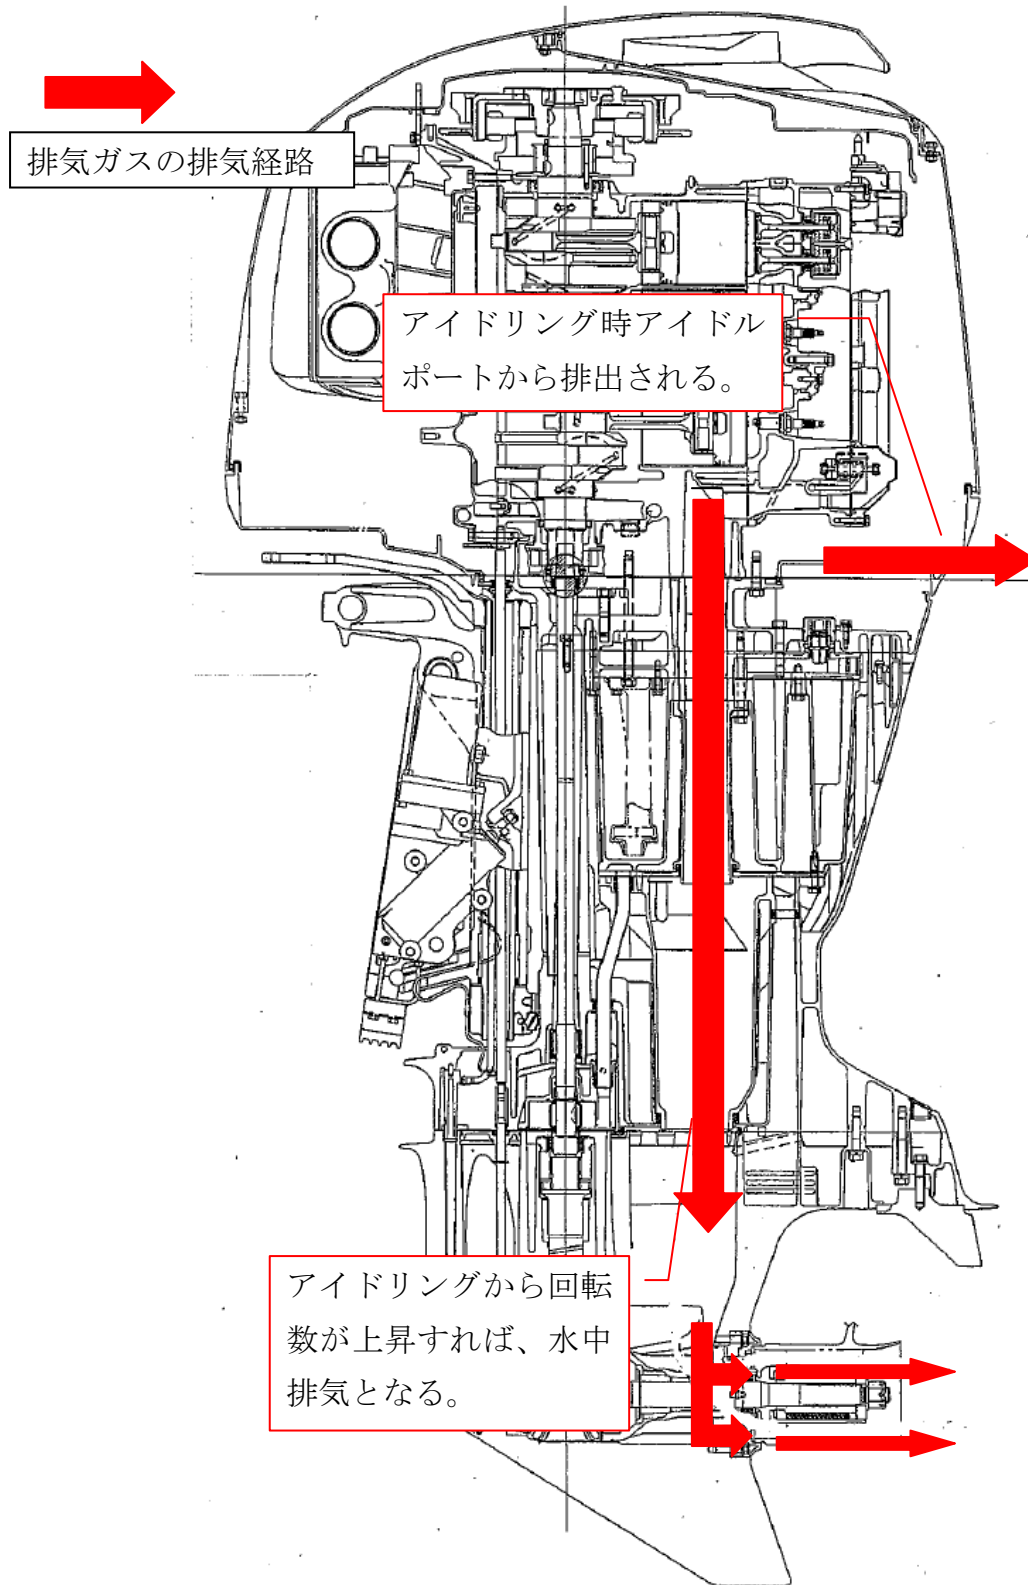
付図 3 船外機の排気経路概略図

排気は、アイドルリング時にはアッパーケースに設けられたアイドルポートから大気に、エンジンの回転数が上昇すれば、プロペラボスのポートから水中にそれぞれ排出されていた。

- (1) 船外機の排気は、アイドリング中、アッパーケースのアイドルポートから大気中に、エンジンの回転数が上昇すれば、プロペラボスのポートから水中にそれぞれ排出されていた。
- (2) 船外機の排気に含まれる一酸化炭素には、アイドルポートから大気中に排出されるもの及び水中に排出された後に大気中に出てくるものがあった。
- (3) 旅客室の一酸化炭素濃度は、本事故当時の運航状況における調査では、釣りホールの蓋を全て開けていた場合、釣りホール付近において、前進時、上昇することがあったものの、すぐに低下したが、一方、後進中、船尾側の釣りホール下の本件空間に接する湖面から気泡が上がり、釣りホール付近の一酸化炭素濃度が上昇した後、停船すれば、300ppmになった。

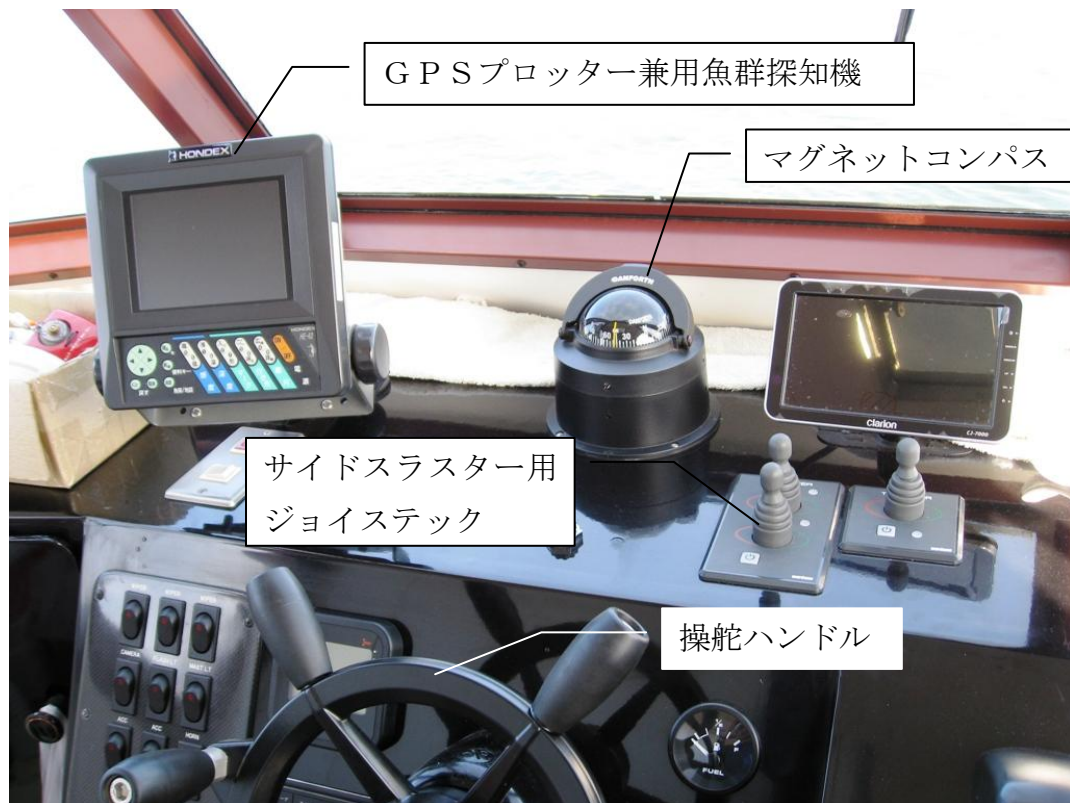
写真6 操舵室側壁の両引き窓の状況

操舵室には、各舷の側壁に両引き窓、後壁の右舷側に片引き戸が設けられており、本事故当時、両引き窓の船首側を約1/3及び片引き戸を全部開けていた。

本船は、操舵室の各舷の側壁にある両引き窓の船首側を約1/3開け、操舵室後壁の右舷側にある片引き戸を全部開けていたことから、操舵室の両引き窓から入った新鮮な空気が、旅客室の右舷側に流れ込んでいた可能性があると考えられる。

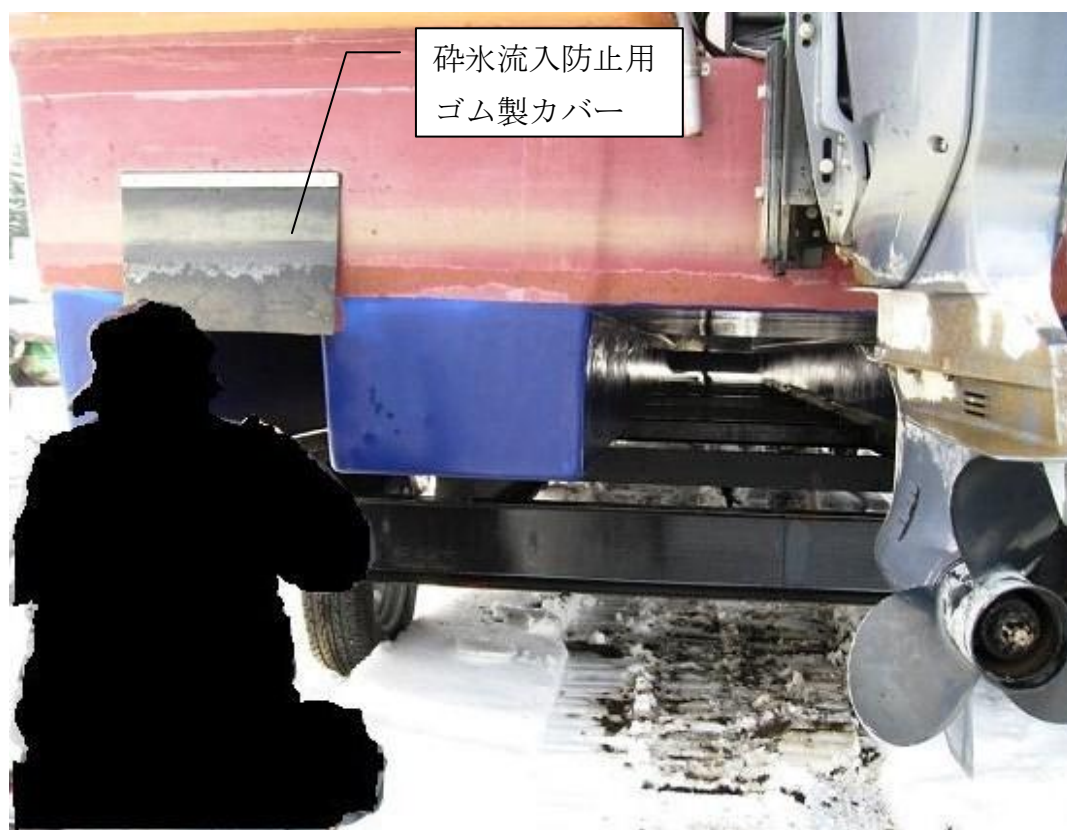
写真9 船尾下方から見た本件隙間

一酸化炭素が本件空間に滞留していたのは、船外機を後進運転した際、水中に排出された排気が、水流と共に船首方の水面下の各舷の船体にある本件隙間に流れ込み、本件空間に浮上したことによるものと考えられる。

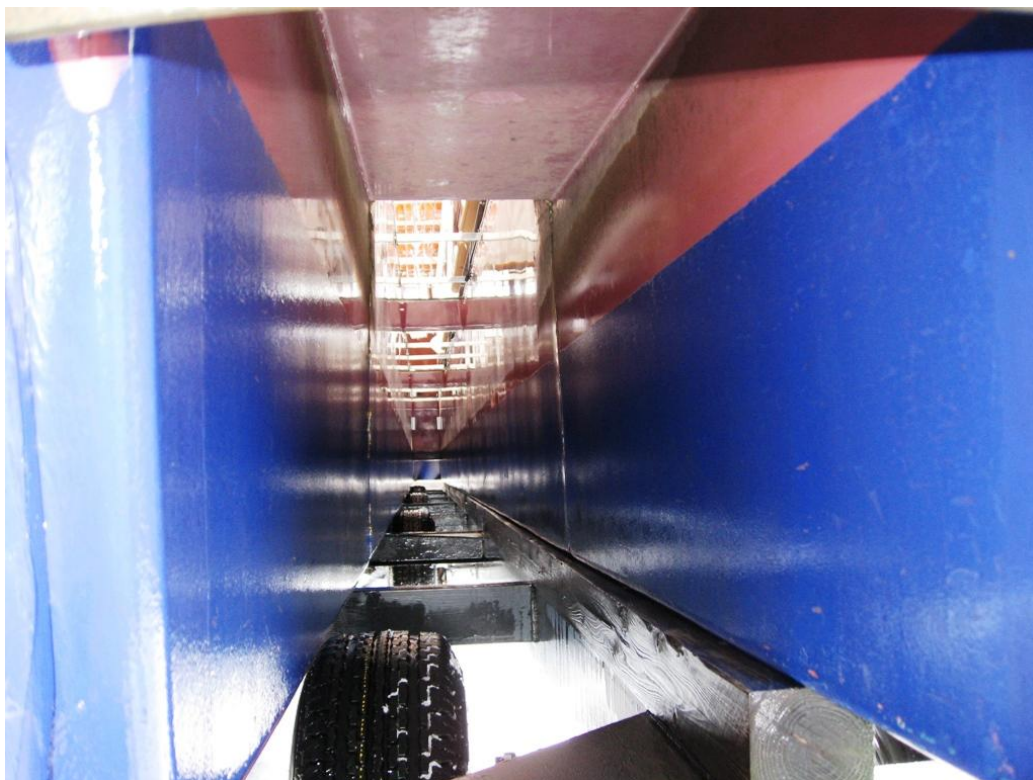
写真10 湖面と本件空間の状況

本件空間は、本船が前進中、本件ゴム製カバーが開き、空気の出入りがあった可能性があると考えられるが、停船及び後進時には、本件ゴム製カバーが閉じ、また、排気装置、空気抜き管等がないことから、空気の出入りが、前進時に比べ、少なかったものと考えられる。

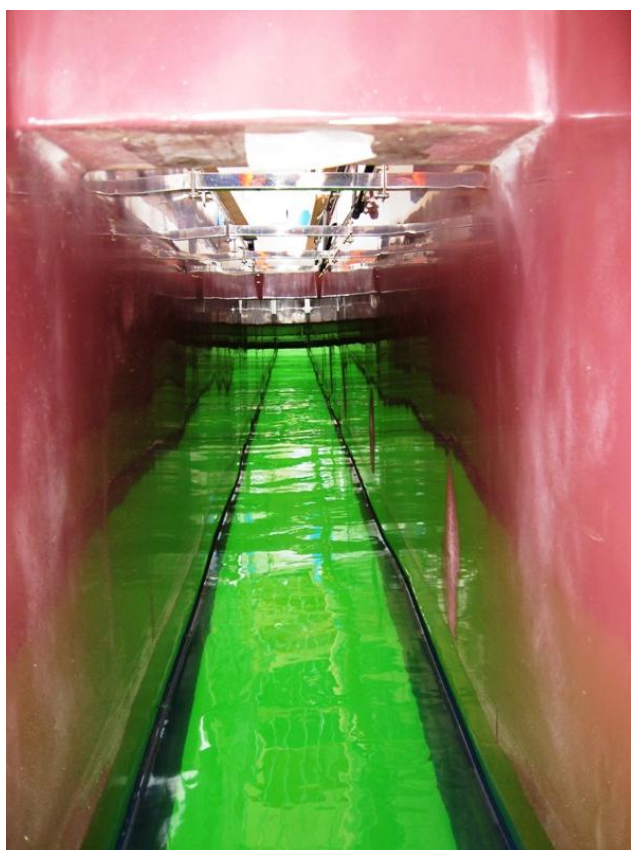
写真 1 1 後進時湖面から上がる排ガスの気泡

また、後進中、船尾側釣りホール下の本件空間に接する湖面からは気泡が上がり、舵を取れば、取った側と反対の位置にある釣りホール下の本件空間に接する湖面からより多くの気泡が上がり、一酸化炭素濃度が上昇することを確認した。
