船舶事故調査報告書

船種船名 プレジャーボート イーグル I
船舶番号 253-18001 滋賀
総トン数 5トン未満 (長さ7.61m)

船種船名 水上オートバイ R
船舶番号 253-30327 滋賀
総トン数 0.2トン

事故種類 被引浮体搭乗者負傷
発生日時 平成25年7月14日 15時29分ごろ
発生場所 滋賀県長浜市田村町西方沖 (琵琶湖北東部)
長浜市所在の田村山山頂 (標高138m) から真方位232°
1,390m付近
(概位 北緯35°21.2' 東経136°16.6')

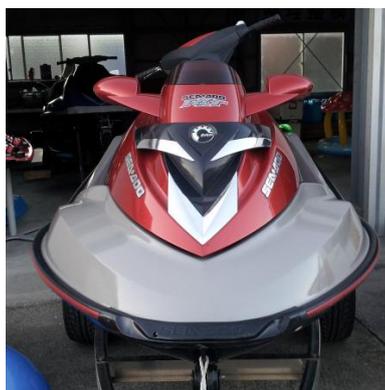
(写真1 B船全景①)

B船は、喫水が船首約0.05m、船尾約0.10mであり、本事故当時、船体及び機器類には、不具合又は故障はなかった。

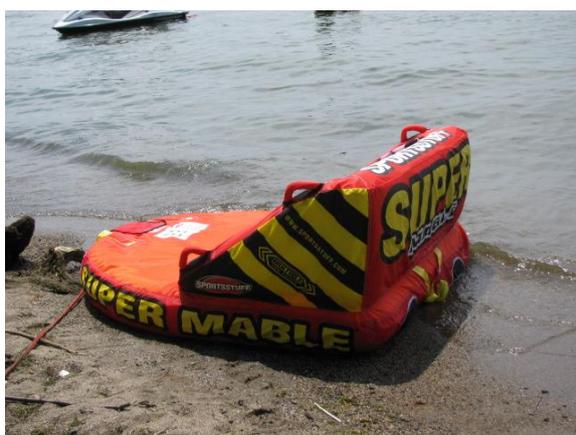
(写真3 本件浮体の同型浮体全景①)

船長B及び販売業者の口述によれば、底部及び背もたれ部分の厚みが約0.2m、背もたれの高さが約0.45mであり、背もたれの左右端から前方約45cmまで厚みが約0.15mの落水防止用側壁があり、本事故当時、不具合はなかった。また、搭乗者3人が搭乗した本件浮体の喫水は、船首約0.02m、船尾約0.05mであった。

船長Bは、本件浮体に添付された注意書きが英文だったので、内容が理解できていなかった。

輸入総代理店の1社は、新規に輸入し、次期シーズンに販売する浮体については、和文で記載した注意書きを添付して販売することにした。

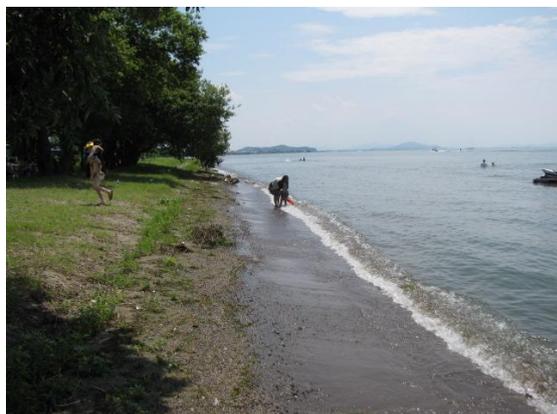
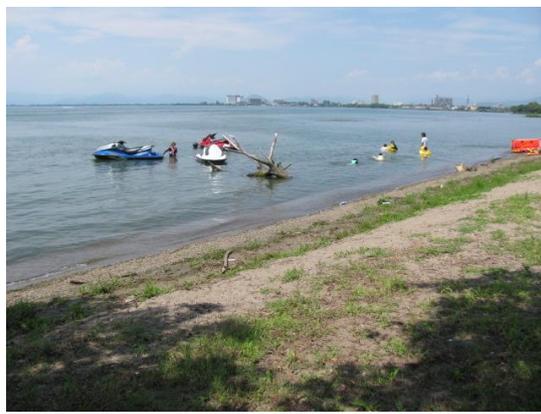
(写真5 本事故発生場所付近の状況①) (写真6 本事故発生場所付近の状況②)

本事故水域は、琵琶湖北東部に位置し、滋賀県都市公園湖岸緑地として指定された松原・米川よねかわ緑地と呼ばれるエリアの沖であり、陸岸から5mまでは、鉄道会社が委託

滋賀県琵琶湖等水上安全条例に基づく船舶の航行に関する制限には、本事故発生場所付近において、プレジャーボートの航行規制はなかった。

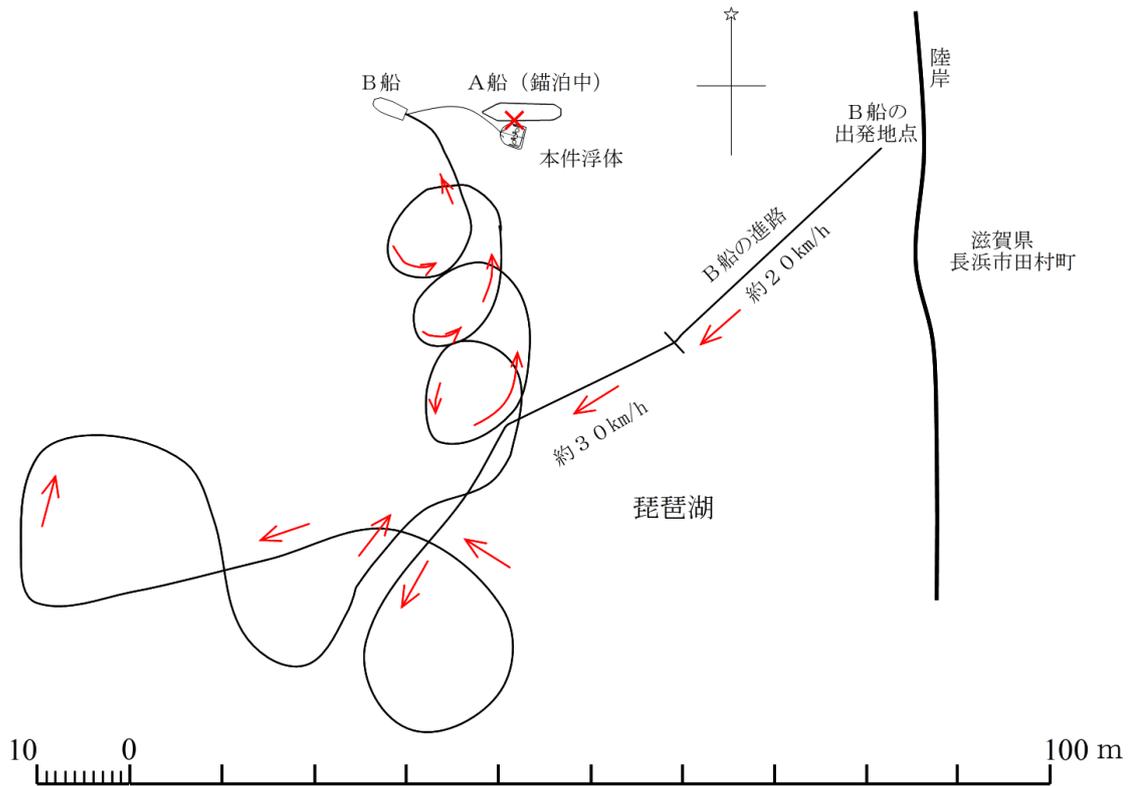
付図2 B船及び本件浮体の推定航行経路図

船長Bは、15時28分ごろ、直進した後、左旋回を3回繰り返す、搭乗者が落水していないかを確認するため、左舷後方を振り返って旋回中、ふと右舷方を見たところ、A船の船体が見え、危ないと思うと同時にスロットルを停止位置に戻したものの、15時29分ごろ右方に振れていた本件浮体の右舷側がA船の左舷中央部に衝突した。

- (1) 船長Aは、7月14日12時20分ごろ、長浜市田村町西方沖（琵琶湖北東部）において、A船を無人で錨泊させた。
- (2) 船長Bは、B船に1人で乗り組み、搭乗者C₁を本件浮体の右舷側に、搭乗者C₂を中央に、搭乗者C₃を左舷側にそれぞれ乗せ、B船により、本件浮体を約30km/hの速力でえい航していた。
- (3) 船長Bは、左旋回を3回繰り返して、本件浮体を監視する者が同乗していなかったことから、搭乗者が落水していないかを確認するため、左舷後方を振り返って旋回していた。
- (4) 船長Bは、左舷後方を振り返っていたことから、右舷方を見た際、A船の船体が見え、スロットルを停止位置に戻したものの、右に振れていた本件浮体とA船が衝突し、搭乗者C₁が、頭部の右側とA船の左舷外板が当たって本件浮体の右舷側に落ち、搭乗者C₂及び搭乗者C₃が、頭部が互いに接触してそれぞれ負傷した。

- (1) 国内で販売される浮体には、和文の注意書きを添付すること。
- (2) 浮体をえい航する際には、注意書きに記載された事項を十分に理解した上、周囲に支障となる他船等の障害物がないことを確認してえい航を行うこと。
- (3) 船長は、人を乗せた浮体をえい航する際には、水上オートバイ等に監視者を乗せて搭乗者の監視に当たらせ、見張りに専念すること。
- (4) 船長は、浮体が旋回時のスピード感を楽しむことが目的の一つである遊具であることから、搭乗者同士の接触等による頭部保護のため、搭乗者にはヘッドギア等の頭部保護用具を装着させること。

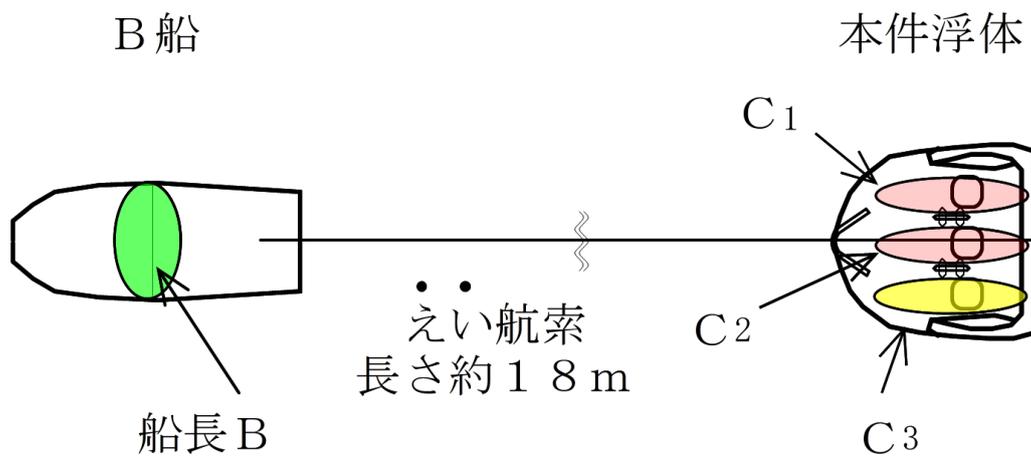
付図3 搭乗位置及びえい航状況図

負傷者 (年齢)	傷病名	加療状況等	搭乗位置
搭乗者C ₁ 男(10歳)	頭蓋骨骨折、外傷性気脳症、 硬膜外血腫	入院5日間 全治1ヶ月	右舷側
搭乗者C ₂ 男(11歳)	頭部外傷、外傷性頸部捻挫、 顔面挫創、右結膜下出血、 右眼球打撲	入院8日間 全治18日	中央
搭乗者C ₃ 男(14歳)	右頭部、ひじ関節部及び臀部 各打撲	通院5日間 全治14日	左舷側

- (1) 船長Bは、搭乗者C₁を本件浮体の右舷側に、搭乗者C₂を中央に、搭乗者C₃を左舷側にそれぞれ乗せ、本件浮体を約30km/hの速力でえい航し、直進、旋回及び蛇行をしていたものと考えられる。
- (2) 船長Bは、左旋回を3回繰り返して、本件浮体を監視する者が同乗していなかったことから、搭乗者が落水していないかを確認するため、左舷後方を振り返って旋回中、右舷方を見た際、A船の船体が見えたが、右に振れていた本件浮体の右舷側とA船の左舷中央部が衝突したものと考えられる。
- (3) 搭乗者C₁は、頭部の右側がA船の左舷外板に当たって本件浮体の右舷側に落ち、搭乗者C₂及び搭乗者C₃は、頭部が互いに接触してそれぞれ負傷したものと考えられる。
- (4) 本件浮体の搭乗者は、頭部を保護する安全用具等を装着していなかったが、装着していれば、頭部の負傷を回避又は軽減できた可能性があると考えられる。
