## 船舶事故調査報告書

平成26年7月31日  
 運輸安全委員会（海事部会）議決  
 委員長 後藤昇弘  
 委員 横山鐵男（部会長）  
 委員 庄司邦昭  
 委員 石川敏行  
 委員 根本美奈

<b>事故種類</b>	旅客死亡
<b>発生日時</b>	平成24年5月15日（火） 22時03分ごろ
<b>発生場所</b>	新潟県新潟市新潟港の万代島 <sup>ばんだい</sup> ふ頭岸壁付近 新潟市所在の柳都大橋 <sup>りゅうと</sup> 橋梁灯（L1灯）から真方位030°960m付近 （概位 北緯37°55.9′ 東経139°03.7′）
<b>船舶事故の概要</b>	旅客フェリーおおさど丸は、船長ほか24人が乗り組み、新潟港万代島ふ頭に着岸して車両の陸揚げ作業中、平成24年5月15日（火）22時03分ごろ、車両甲板中央部の右舷側において、旅客が車両に轢かれて死亡した。
<b>事故調査の経過</b>	(1) 調査組織 平成24年5月16日、本事故の調査を担当する主管調査官ほか1人の船舶事故調査官を指名した。 (2) 調査の実施時期 平成24年5月16日、17日 現場調査及び口述聴取 平成24年5月18日、21日、22日、6月5日、11月28日、平成25年8月3日、24日、26日、9月26日 口述聴取 平成24年5月23日、24日、10月3日 回答書受領 (3) 原因関係者からの意見聴取 原因関係者から意見聴取を行った。
<b>事実情報</b>	
船舶に関する情報	
主要目	
船種船名、総トン数	旅客フェリー おおさど丸、5,373トン
船舶番号	120072
船籍港	新潟県佐渡市
船舶所有者	オリックス株式会社
船舶借入人	佐渡汽船株式会社
船舶管理会社	佐渡汽船シップマネジメント株式会社
船級	JG

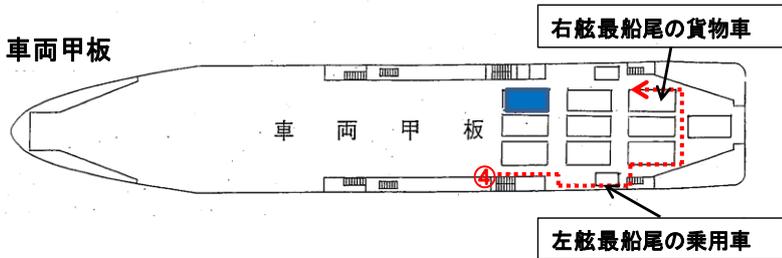
図1 旅客A及び旅客Aらしい人の行動

車両甲板の左舷側最後部に積載された乗用車に乗って下船準備をしていた旅客は、旅客Aらしい人物が左舷中央部にある昇降口から車両甲板に入り、ふらふらした足取りで左舷側の壁際を通過して船尾方に向かうところを目撃した。

また、右舷最後部に積載された貨物車に乗って下船準備をしていた旅客は、旅客Aらしい人物が、貨物車の前を左舷方から右舷方に横切った後、車を探しているようなそぶりで船首方に向かうところを目撃した。

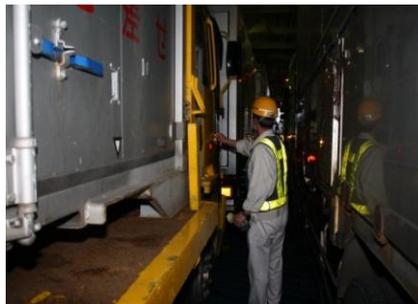
写真2 車両の点検

本件作業員は、本件車両を回ってコンテナの積付け及びスタクションの取付け状態を確認したが、車両下方の点検は行っておらず、その後、本件車両に乗り込み、22時03分ごろ甲板手Aの誘導で本件車両の移動を開始し、ランプドアを通して岸壁上の所定の場所に止めた。

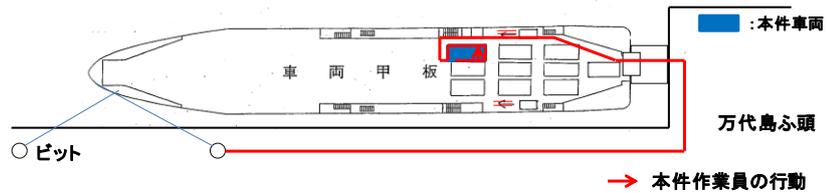
図2 本件作業員の行動

陸上作業員（以下「本件作業員」という。）は、22時00分ごろ、岸壁上で本船の係留索を受け取って所定のビットに掛けた後、船尾方に移動してランプドアから本船の車両甲板に乗り込み、右舷側に積載されている乗用車と貨物車の間を通り、右舷側の船尾から3両目の貨物車（以下「本件車両」という。）に向かった。

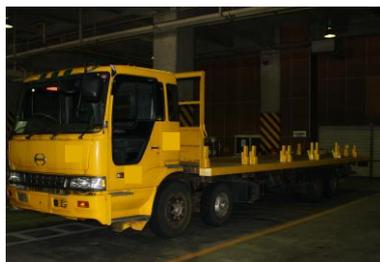
写真4 本件車両左前部

本件車両の主要目は、長さ11.96m、幅2.49m、高さ3.78m、荷台高さ1.10m、車体重量10,880kg、最大積載量9,000kg、エンジン出力196.8kWであった。

本件車両は、本事故当時、コンテナ5個（合計重量約8t）を積載しており、コンテナ及び車体の合計重量が約19tであった。

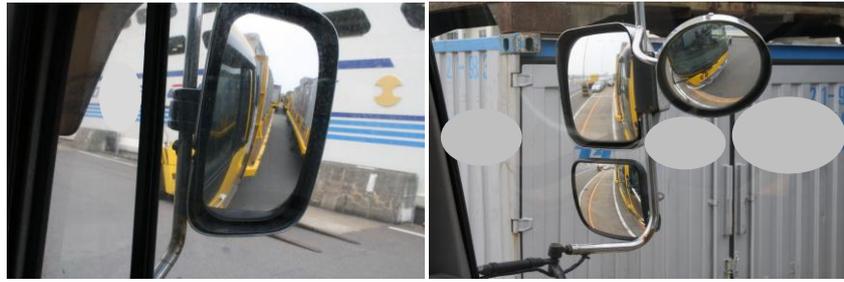
写真6 同型車両右ミラー視野 写真7 同型車両左ミラー視野

本件車両は、運転席からサイドミラー等により車両の前面及び側方を視認することができたが、車両甲板は照明灯が少なく、見えにくい状況であった。
