船舶事故調査報告書

平成26年7月31日
 運輸安全委員会（海事部会）議決
 委員長 後藤昇弘
 委員 横山鐵男（部会長）
 委員 庄司邦昭
 委員 石川敏行
 委員 根本美奈

事故種類	作業員死亡
発生日時	平成25年8月13日 16時22分ごろ
発生場所	千葉県千葉港の葛南区船橋中央ふ頭南B岸壁 （概位 北緯35°40.4′ 東経139°58.5′）
船舶事故の概要	貨物船 ^{ウェリントンスター} WELLINGTON STARは、千葉港葛南区船橋中央ふ頭南B岸壁において、デッキクレーンを用いてコンテナの積み込み作業中、平成25年8月13日16時22分ごろ、上甲板上で作業をしていた作業員1人が、コンテナとスラッジ排出連結具鋼製ボックスとの間に挟まれて死亡した。
事故調査の経過	(1) 調査組織 平成25年8月13日、本事故の調査を担当する主管調査官ほか2人の船舶事故調査官を指名した。 (2) 調査の実施時期 平成25年8月15日 現場調査及び口述聴取 平成25年8月20日、21日、23日、27日、29日、9月10日、10月7日、平成26年2月3日 口述聴取 (3) 原因関係者からの意見聴取 原因関係者から意見聴取を行った。 (4) 旗国への意見照会 WELLINGTON STARの旗国に対し、意見照会を行った。
事実情報	船種船名 冷凍運搬船 WELLINGTON STAR（写真1参照） IMO番号 8917584 船籍港 バハマ国 バハマ 総トン数 7,944トン 船舶所有者 STAR REEFERS UK LIMITED（英国（グレートブリテン及び北アイルランド連合王国）） 船舶管理会社 STAR REEFERS UK LIMITED 船級 BUREAU VERITAS L×B×D 140.5m×19.7m×13.0m 船質 鋼

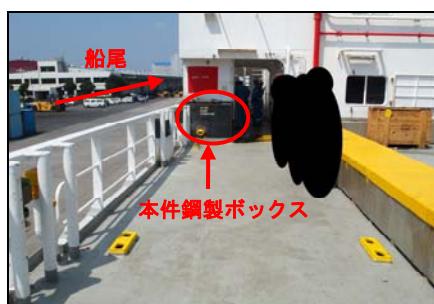
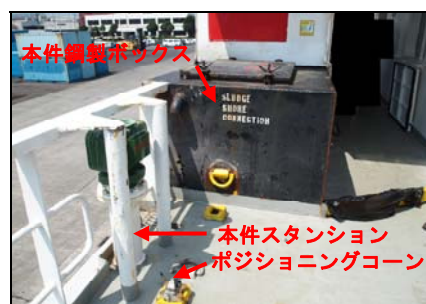
写真2、写真3 本件積付け箇所付近の状況

- (1) WELLINGTON STAR（以下「本船」という。）は、コンテナをハッチサイドコーミングと舷側との間の上甲板上、ハッチカバー上及び貨物倉内に積載でき、上甲板には、ポジショニングコーン（コンテナを固定するために取り付けられている金具）が設置されていた。
- (2) ‘船尾楼前方で右舷上甲板の最船尾寄りのコンテナを積み付ける箇所’（以下「本件積付け箇所」という。）の船尾方には、スラッジ排出連結具鋼製ボックス（以下「本件鋼製ボックス」という。）があり、また、舷側には空気抜き管用防護柱（以下「本件スタンション」という。）が設置されていた。本件積付け箇所にコンテナを積み付けた状態では、コンテナ後端と本件鋼製ボックスとの間隔は約110cmであった。
- （写真2、写真3、写真4参照）

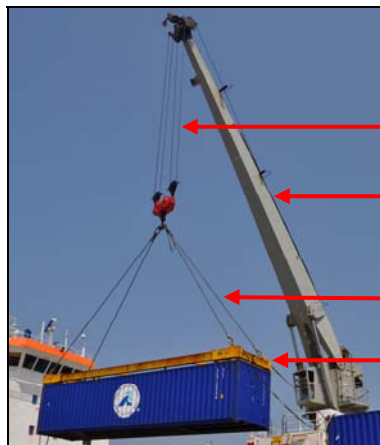
写真5 コンテナのつり上げの状況

- (5) 本事故当時につり上げていたコンテナの総重量は、約24tであった。
- (6) コンテナは、スプレッダーを上部に取り付け、スプレッダーの四隅に取り付けたスリング4本をまとめてクレーンのフックに掛けてカーゴワイヤーでつり上げていたため、振れ回り易い状況であった。
- (7) A社は、港湾貨物運送事業者の会員で組織されている港湾貨物運送事業労働災害防止協会に加盟しており、同協会が労働災害の防止に寄与することを目的として定めた「港湾貨物運送事業労働災害防止規程」（以下「災防規程」という。）を把握していた。
- (8) 災防規程第2章には、次のとおり規定されていた。

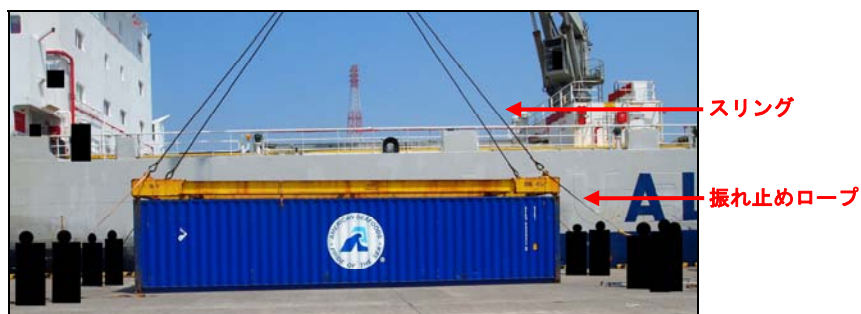
写真6 作業員が振れ止めロープを持った状況

ウインチマンは、4番デッキクレーンの操縦を行い、デッキマン及びその他の作業員は、岸壁上と上甲板とに分かれ、スプレッターに取り付けられている振れ止めロープを持ってコンテナの振れ回りを抑える作業に就き、フォアマンは、本件積付け箇所の船首方で積込み作業の監督に当たり、16時10分ごろコンテナをつり上げて積込み作業を開始した。

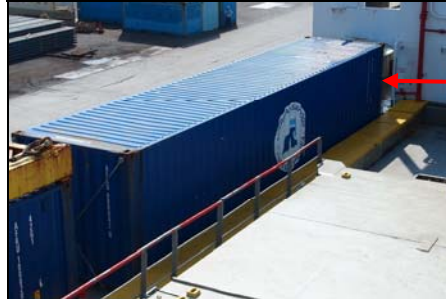
写真7 4番デッキクレーン操縦席付近からの見通し状況

ウインチマンは、デッキクレーンを操縦してコンテナを岸壁上から上甲板までつり上げ、コンテナを本件積付け箇所の船首方から徐々に本件積付け箇所に移動させたところ、つり上げているコンテナにより、本件積付け箇所の船尾方が見えなくなった。

本件積付け箇所の船尾方

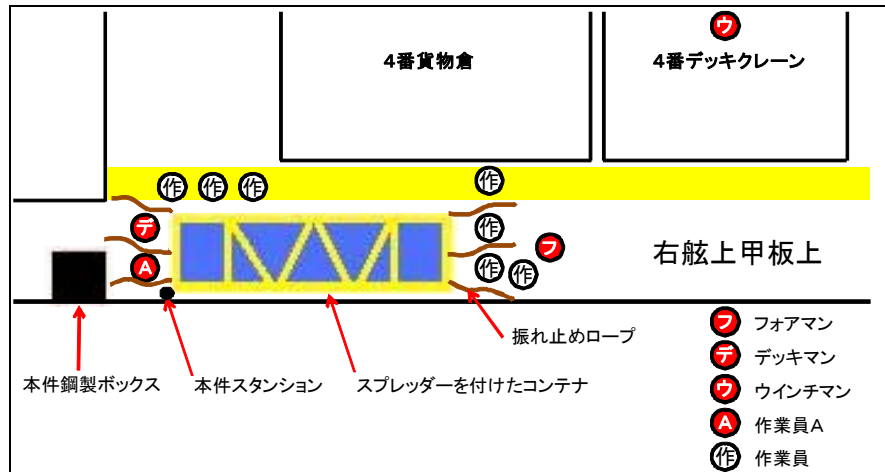
図2 本事故時の状況

デッキマンは、振れ止めロープを持った際、右隣に作業員Aがおり、作業員Aの背後には本件鋼製ボックスがあったので、狭くて危険な場所だと思い、そこは危ないから移動した方が良い旨の声を掛けた直後、コンテナの船尾側右端が本件スタクションに引っ掛かったが、引っ掛かりが外れた際にコンテナが船尾方に振れることを目撃した。

デッキマンは、16時22分ごろ、コンテナが船尾方に振れた際、後方に退避したが、作業員Aがコンテナと本件鋼製ボックスに挟まれたことを目撃した。

<p>再発防止策</p>	<p>本事故は、本船が、千葉港葛南区船橋中央ふ頭南B岸壁において、デッキクレーンを用いてコンテナを積込み作業中、作業員Aが、振れ止めロープを持ち、コンテナの振れ回りを抑える作業に加わっていたところ、背後に本件鋼製ボックスがあり、コンテナを移動させる船尾方向にいたため、コンテナが船尾方に振れた際、コンテナと本件鋼製ボックスとに挟まれたことにより発生したものと考えられる。</p> <p>作業員Aが、背後に本件鋼製ボックスがあり、コンテナを移動させる船尾方向にいたのは、フォアマンが、立ち入ってはならない場所な</p>

どの指示を行っていなかったことによるものと考えられる。

したがって、港湾貨物運送事業者は、作業手順、作業の指揮系統、作業に当たっての立ち入ってはならない場所などの安全な作業を行うための作業計画を定め、作業関係者に遵守させることが必要である。

- (1) 作業前の危険予知活動の実施強化
- (2) フォアマンによる作業前の安全に関する確認作業の徹底
- (3) 作業手順の遵守の徹底
- (4) 危険な箇所への立入禁止の徹底（危険な箇所への貼り紙、ロープ、カラーコーンなどで表示する）
