船舶事故調査報告書

平成26年8月28日
 運輸安全委員会（海事部会）議決
 委員長 後藤昇弘
 委員 横山鐵男（部会長）
 委員 庄司邦昭
 委員 石川敏行
 委員 根本美奈

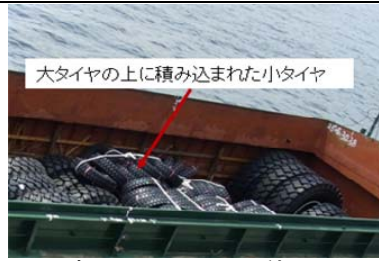
写真2 はしけの積付け

本件作業は、本船の左舷に横付けされたはしけの貨物倉のタイヤを本船に積むものであり、はしけの貨物倉には、大タイヤ及び中タイヤ（直径2.19m、重量0.8t）が積まれ、その上に小タイヤ（直径1.25m、重量0.09t）が積まれていた。

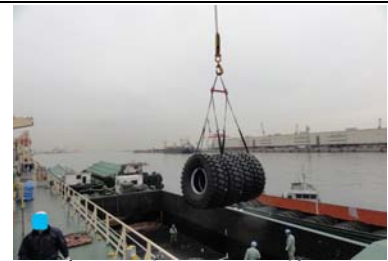
写真3 大タイヤの積込み

本船では、本船の船首側クレーンにより、はしけの小タイヤを「1番上部貨物倉の中甲板」（以下「本件甲板」という。）の船尾側に仮置きしたことから、本件甲板の作業スペースが狭くなり、転倒しないよう、大タイヤを他の貨物等に持たせ掛けて仮置きする場所がなくなったので、大タイヤ及び中タイヤを2～5本ずつ本件甲板に直立に仮置きした。

③ 仮置きした大タイヤ等は、フォークリフトで船首側に積み付けられた。

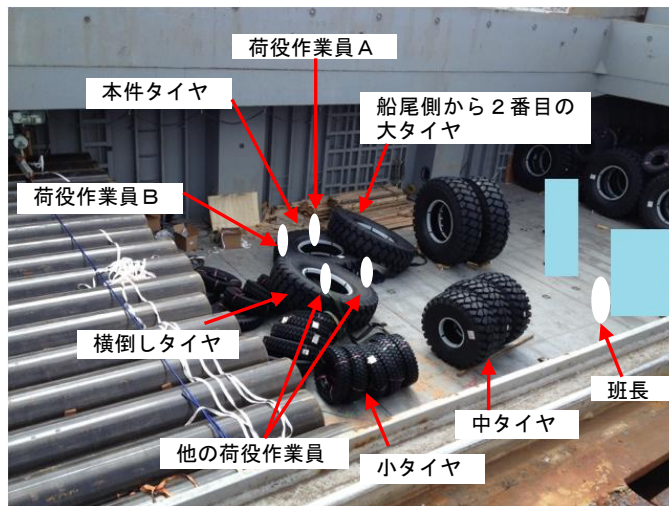
写真4 本事故直後の本件甲板の状況（人員配置は本事故直前）

- ④ 本件作業が中断されるとき、‘積付け作業中に転倒して船尾側に横倒しになった状態で置かれていた大タイヤ1本’（以下「横倒しタイヤ」という。）をクレーンでつり上げて直立させ、船首側に積み付けることとなった。
- ⑤ 荷役作業員Aは、横倒しタイヤの左舷船首側付近において、横倒しタイヤをつり上げる作業を見守り、必要な場合には手助けをする役割となっており、また、荷役作業員B及び他の荷役作業員2人が、横倒しタイヤにつり上げベルトを取り付けようとしていたところ、はしけに残っていた大タイヤ1本を先に積み込むこととなった。
- ⑥ 本件甲板の左舷側に直立に仮置きされていた大タイヤ4本のうちの船尾側2本は、クレーンのつりフックが左舷側に移動した11時10分ごろ、船尾方向に転倒し、荷役作業員Aが最も船尾側の大タイヤ（以下「本件タイヤ」という。）の下敷きになり、荷役作業員Bが左足首に本件タイヤが当たってはじき飛ばされた。

- (8) 荷役作業員Aは、横倒しタイヤの左舷船首側付近にいたところ、11時10分ごろ、直立に仮置きされていた大タイヤ4本のうち、本件タイヤを含む船尾側の2本が船尾方向に転倒したことから、本件タイヤの下敷きになって死亡したものと考えられる。また、荷役作業員Bは、横倒しタイヤの左舷側で右舷方を向いて作業をしていたところ、本件タイヤが転倒したことから、本件タイヤがバウンドして左足首に当たってはじき飛ばされた際、左足首を負傷したものと考えられる。

- (9) 本件タイヤは、直立に仮置きされ、側面側への転倒防止措置が行われていなかったことから、転倒したものと考えられるが、本件タイヤを転倒させるに至った状況を明らかにすることはできなかった。
- (10) 荷役作業員A及び荷役作業員Bは、本件タイヤが転倒する危険性がある場所への危険区域の表示が行われておらず、また、立入禁止が荷役作業員に徹底されていなかったことから、本件タイヤが転倒する危険性がある場所付近で作業を行っていた可能性があると考えられる。
