船舶事故調査報告書

平成26年9月4日

運輸安全委員会（海事専門部会）議決

事故種類	浸水
発生日時	平成26年4月12日 18時35分ごろ
発生場所	岩手県大船渡市吉浜湾東方沖 大船渡市所在の首埼灯台から真方位037° 3.1海里付近 (概位 北緯39° 08.9′ 東経141° 57.4′)
事故調査の経過	平成26年4月12日、本事故の調査を担当する主管調査官（仙台事務所）ほか1人の地方事故調査官を指名した。 原因関係者から意見聴取を行った。
事実情報 船種船名、総トン数 船舶番号、船舶所有者等 L×B×D、船質 機関、出力、進水等	貨物船 ^{とうりゅう} 藤隆丸、499トン 140340、藤光汽船有限会社 76.38m×12.30m×6.85m、鋼 ディーゼル機関、1,471kW、平成18年4月
乗組員等に関する情報	船長 男性 64歳 二級海技士（航海） 免許年月日 昭和55年7月31日 免状交付年月日 平成24年6月20日 免状有効期間満了日 平成30年5月31日 機関長 男性 63歳 四級海技士（機関） 免許年月日 昭和51年6月25日 免状交付年月日 平成22年1月25日 免状有効期間満了日 平成27年1月26日
死傷者等	なし
損傷	なし
事故の経過	本船は、船長及び機関長ほか3人が乗り組み、青森県六ヶ所村むつ小川原港において、砂約1,500tを積載し、船首約3.54m、船尾約4.45mの喫水により、吉浜湾東方沖を福島県いわき市小名浜港に向けて航行中、平成26年4月12日18時35分ごろ機関室のビルジ高位警報が鳴った。 機関長は、機関監視室から機関室下段に下りたところ、発電機原動機（以下「補機」という。）の冷却海水取入弁（以下「本件取入弁」という。）から海水が噴出し、ビルジの量が主機フライホイール下端

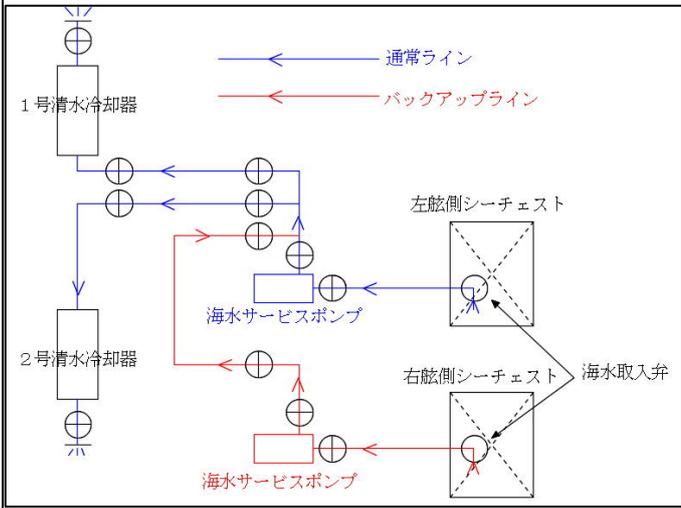
図1
補機冷却海水
系統図

<p>近くに達していることを認めた。</p> <p>機関長は、本件取入弁の噴出箇所の特検を行ったところ、噴出箇所が本件取入弁の吸入側であることを認め、閉弁しても海水の噴出を止めることができないため、消防兼雑用水ポンプを使用してビルジを船外に排出することとした。</p> <p>また、機関長は、補機の冷却海水が噴出しており、冷却海水量が不足するおそれがあることから、冷却系統をビルジ兼バラストポンプを使用する系統に切り替えた後、噴出箇所からの海水の噴出を止めようとしたが、止めることができなかった。</p> <p>機関長は、船外から本件取入弁への取入穴に木栓を入れた上で本件取入弁の取替えが必要であると思い、18時55分ごろ船長に報告を行い、船長は、吉浜湾で錨泊して修理を行うこととし、本船を吉浜湾に向けた。</p> <p>本船は、19時50分ごろ吉浜湾内に錨泊し、本件取入弁を取り替えた後、13日17時30分ごろ小名浜港に向けて航海を再開した。</p>
<p>気象・海象</p>	<p>気象：天気 晴れ、風向 南東、風力 3、視界 良好</p> <p>海象：海上 平穩</p>
<p>その他の事項</p>	<p>機関室には、上段及び下段があり、下段中央に主機が、主機の両側に補機がそれぞれ据え付けられており、主機と左舷補機との間の船首側に左舷側シーチェストがあり、本件取入弁が取り付けられていた。</p> <p>補機の冷却海水系統は、本件取入弁から取り込まれた海水が海水サービスポンプで吸引加圧され、右舷補機及び左舷補機の清水冷却器を冷却して船外に排出されるセントラル方式となっており、海水サービスポンプを使用した冷却系統が使用できない場合、ビルジ兼バラストポンプを使用してバックアップする系統があった。(図1参照)</p> <p>本船は、本件取入弁として鋳物製の玉型アングル弁が取り付けられ、本事故後、取り外そうとしたところ、同弁が腐食しており、上下に割れた。(図2、写真1参照)</p>
