船舶事故調査報告書

船種 船名 貨物船 JNS-2
IMO 番号 8869701
総トン数 1,500トン

船種 船名 漁船 長宝丸
漁船登録番号 YG3-40947
総トン数 4.92トン

事故種類 衝突（漁具）
発生日時 平成24年3月8日 11時01分ごろ
発生場所 山口県上関町祝島西方沖
祝島灯台から真方位255° 8.4海里付近
（概位 北緯33°44.9′ 東経131°49.8′）

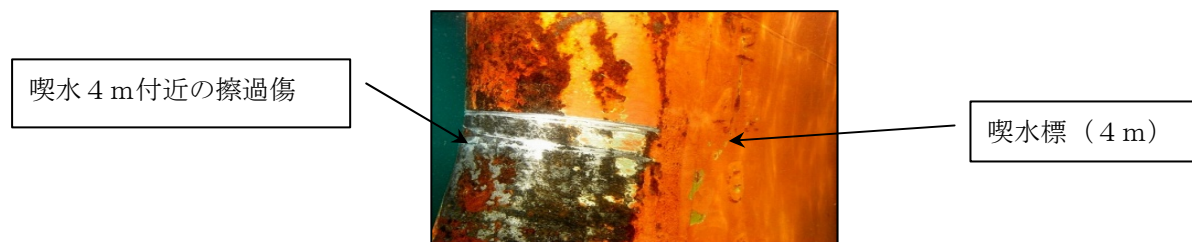
写真1 船首部の擦過傷

船首端部において、喫水4.00m付近の位置の塗装が剥がれ、擦過傷があった。(写真1参照)

2.3及び2.9から、A船は、船首部、右舷外板、ビルジキール前端部等に擦過傷を生じ、B船は、転覆して操舵室に圧壊等を生じたものと考えられる。

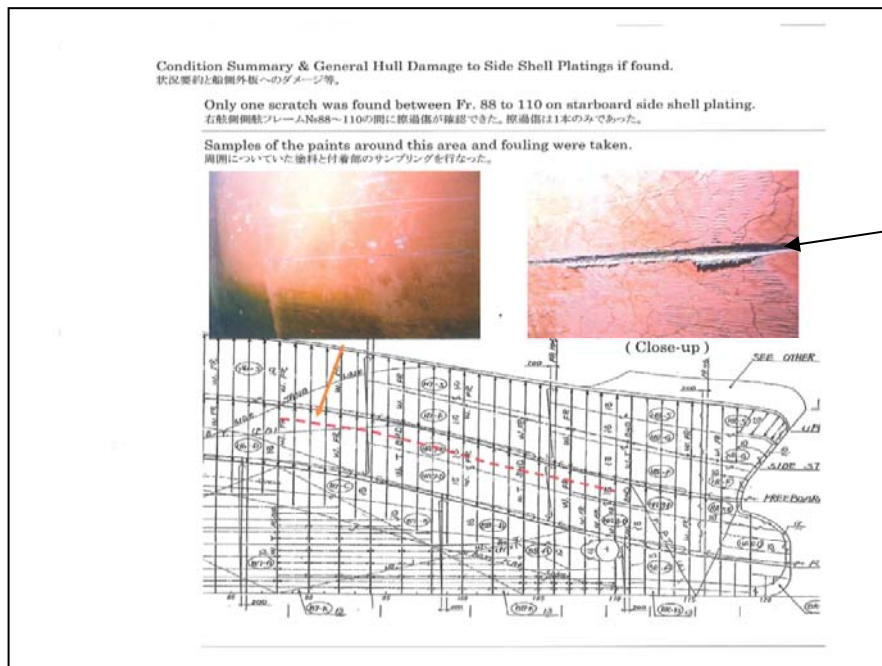
写真2 右舷外板擦過傷

右舷側前部外板(フレーム No. 88~110の間)に擦過傷1本があった。(写真2参照)

こうした知見を踏まえて、各資料のIRスペクトルを比較した結果、「ワイヤ赤色付着物」のIRスペクトル形状は「右舷側外板塗膜 傷周辺部」の第一赤色層と良好に一致するものであった。よって、下記の表-1に示すように、「ワイヤ赤色付着物」の材質は「右舷側外板塗膜 傷周辺部」第一赤色層と同種であることが分かった。

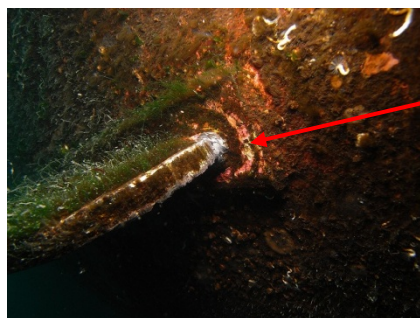
写真3-1 右舷ビルジキール前端部

両舷共にビルジキール前端部に擦過傷があった。(写真3-1、3-2参照)

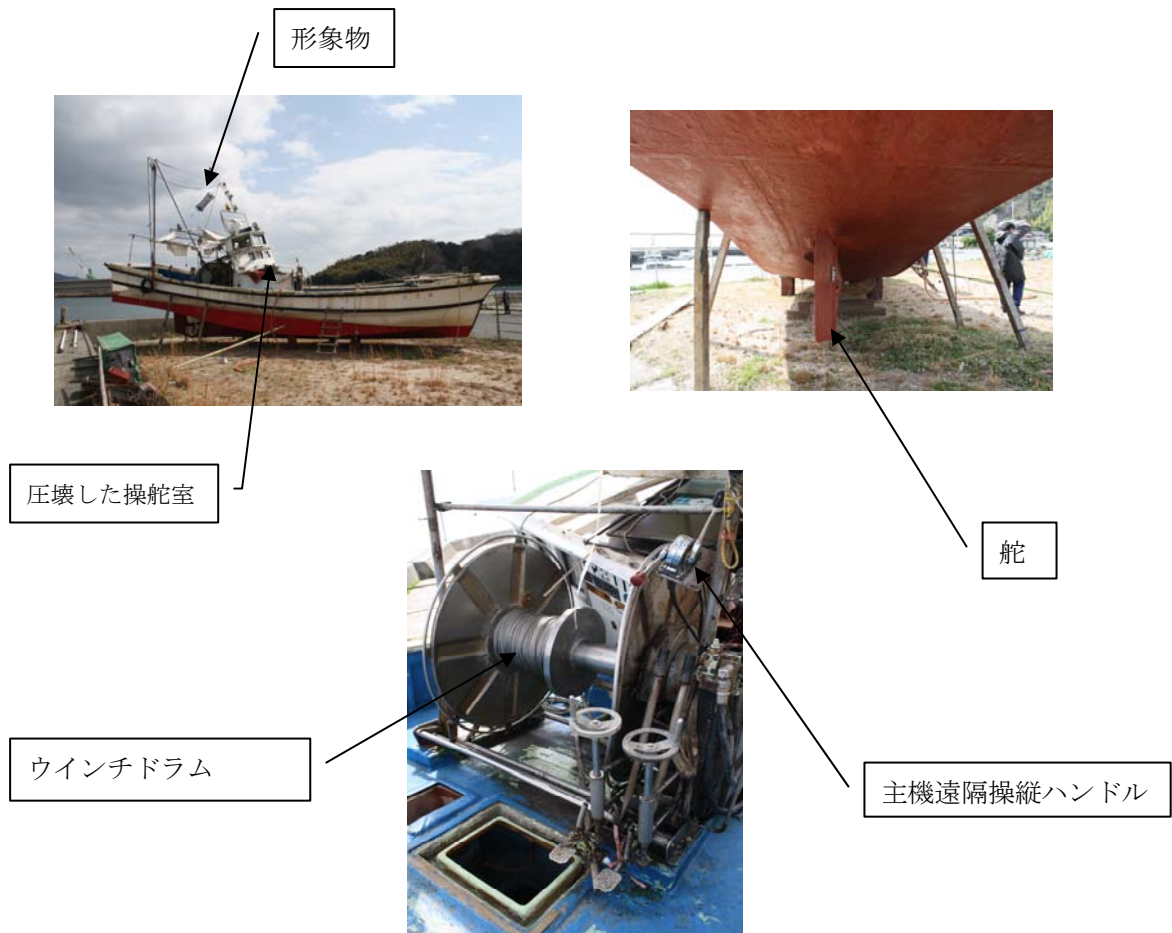
写真4 回収されたB船

操舵室が圧壊し、掲げていた漁ろう中を示す鼓型の形象物が、円筒形に変形していた。

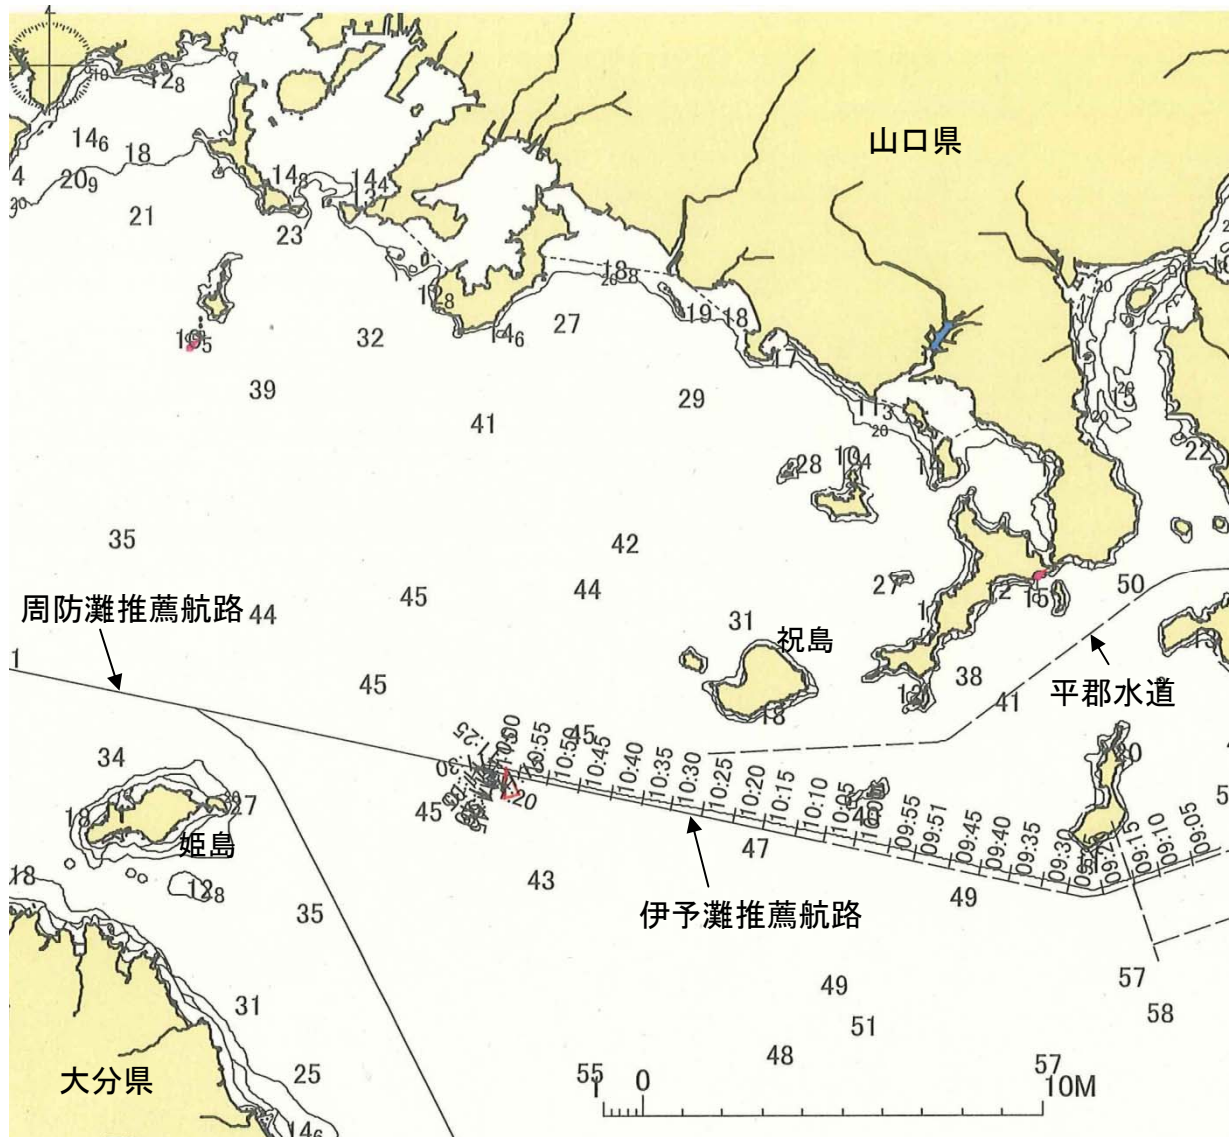
付図1 AIS記録によるA船の航行経路図

民間会社が受信した JNS-2（以下「A船」という。）の船舶自動識別装置^{*1}の情報記録（以下「AIS記録」という。）によれば、平成24年3月8日10時54分45秒から11時02分33秒までの間におけるA船の運航状況は、表2.1-1のとおりであった。

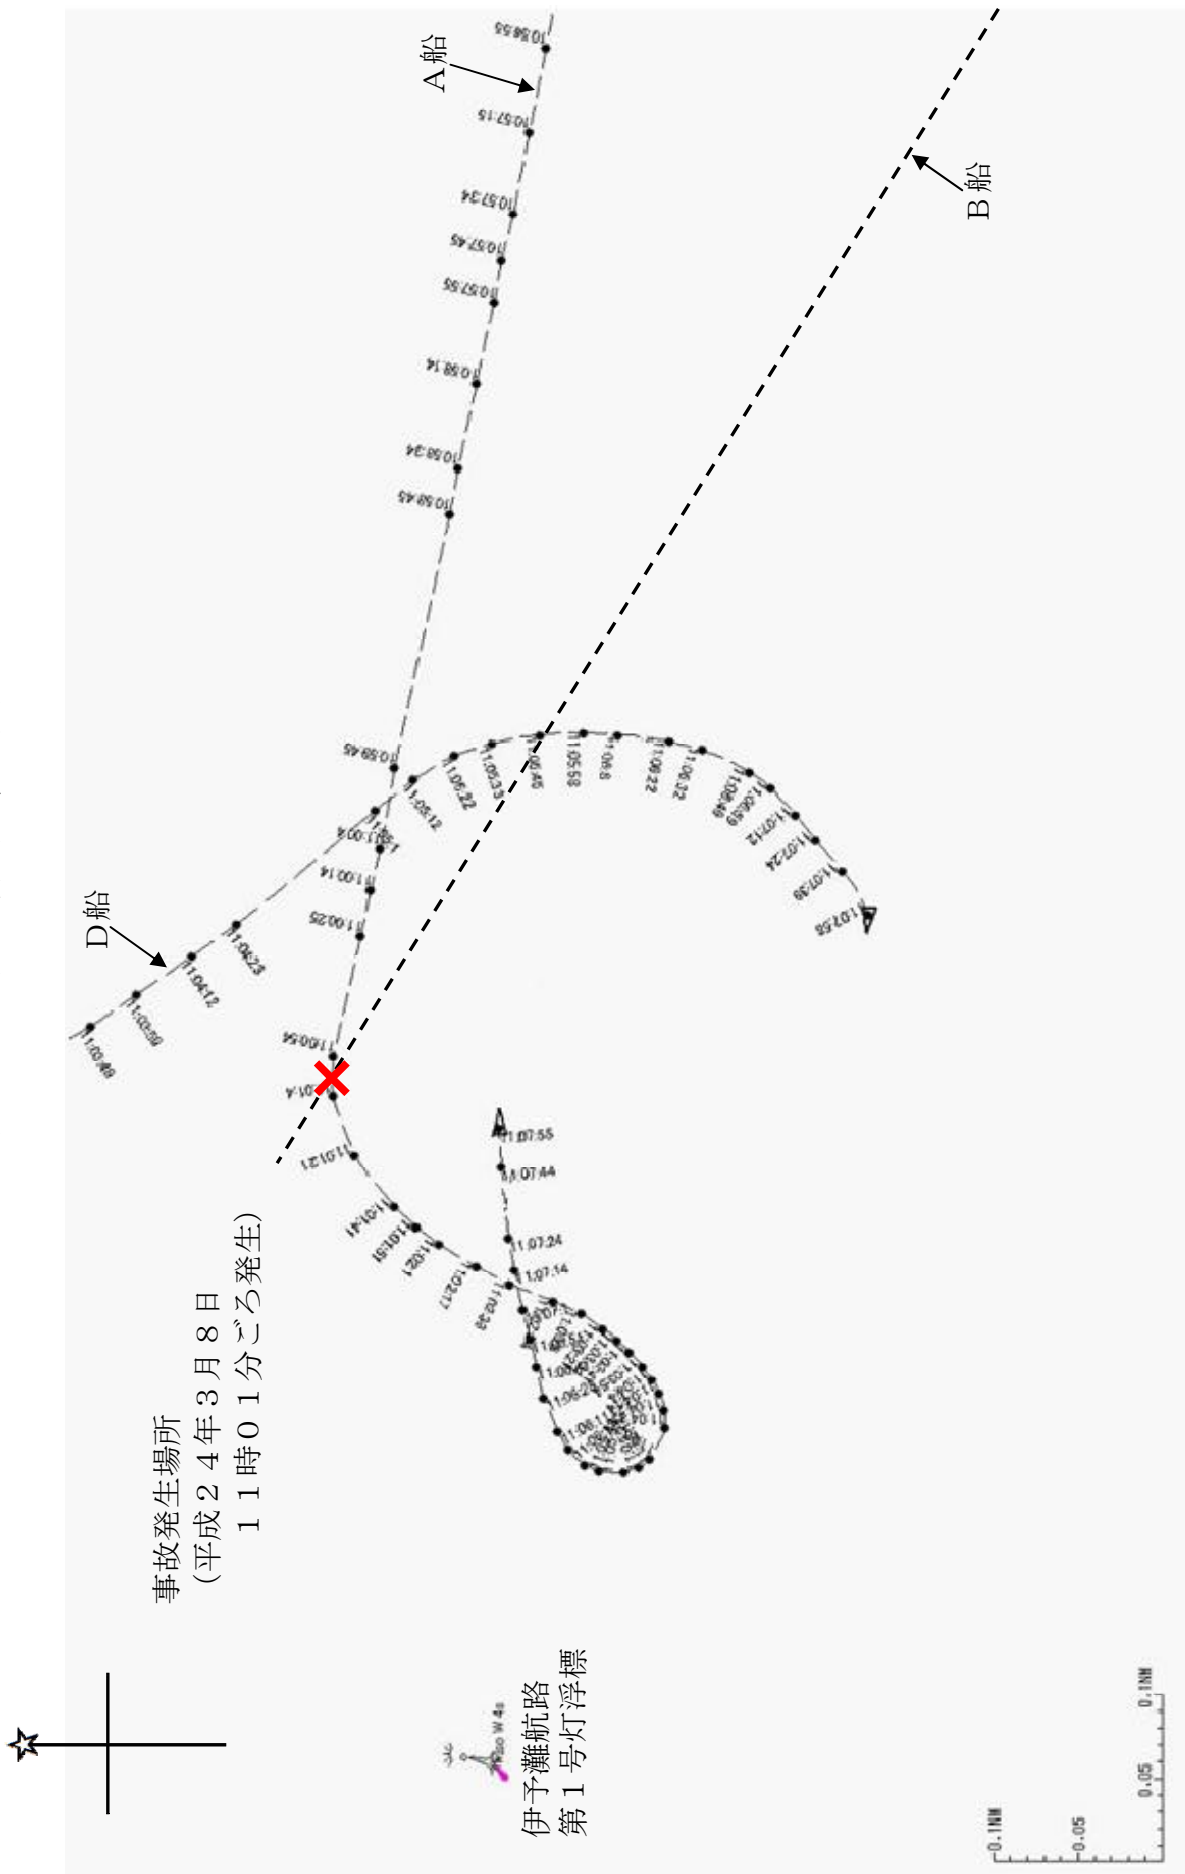
付図2 推定航行経路図

本事故の発生日時は、平成24年3月8日11時01分ごろであり、発生場所は、祝島灯台から255° 8.4M付近であった。
