船舶事故調査報告書

船種船名 旅客フェリー おーしゃんいーすと

事故種類 乗揚

発生日時 平成26年7月18日 12時05分ごろ

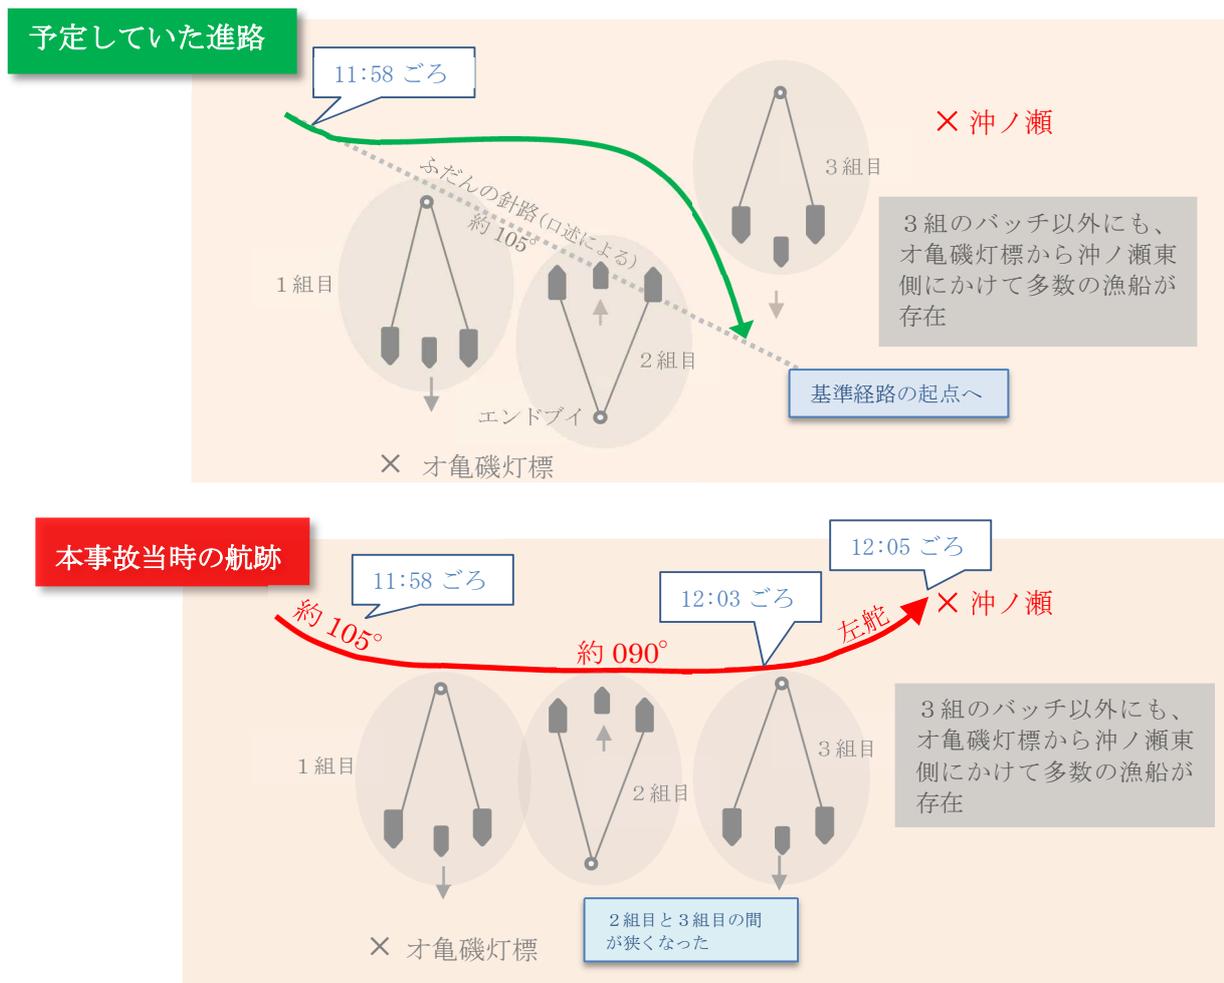
図2.1-1 本件船長の口述による状況概略図

本件船長は、双眼鏡で3組目バッチのエンドブイ及びその周囲の漁船群の動向を確認しながら左転を続け、甲板手に舵を中央に戻すように指示した直後の12時05分ごろ、船体への衝撃を感じ、5～10秒後に再び大きな衝撃を感じた。(図2.1-1参照)

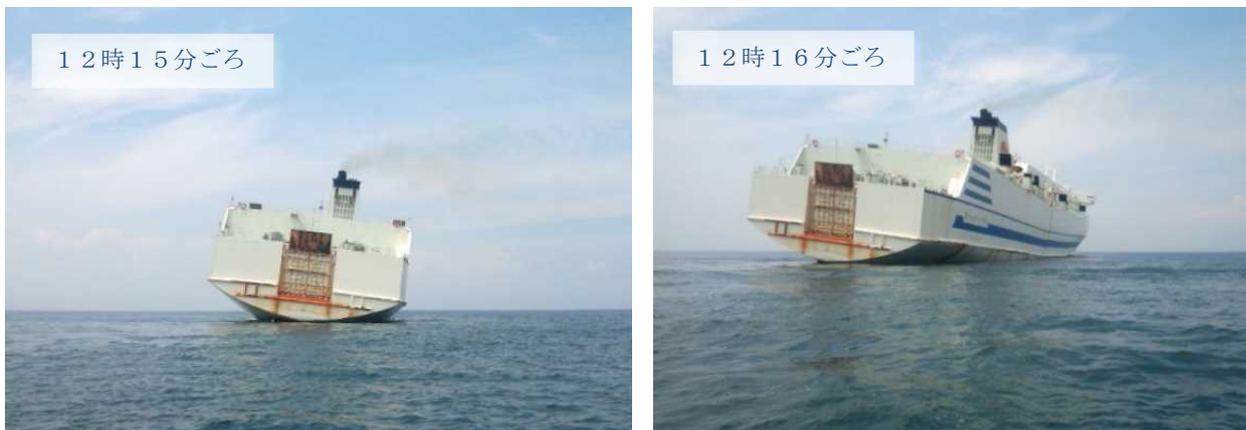
写真2.1 右舷側に傾斜した本船（遊漁船乗船者提供）

本件船長は、本船が本事故発生直後に左舷側へ傾斜したが、その後、右舷側へ傾斜し、時間の経過とともに、右舷側への傾斜が増大したので、乗組員に左舷ヒールタンク^{*3}に注水するよう指示した。(写真2.1、図2.1-2参照)

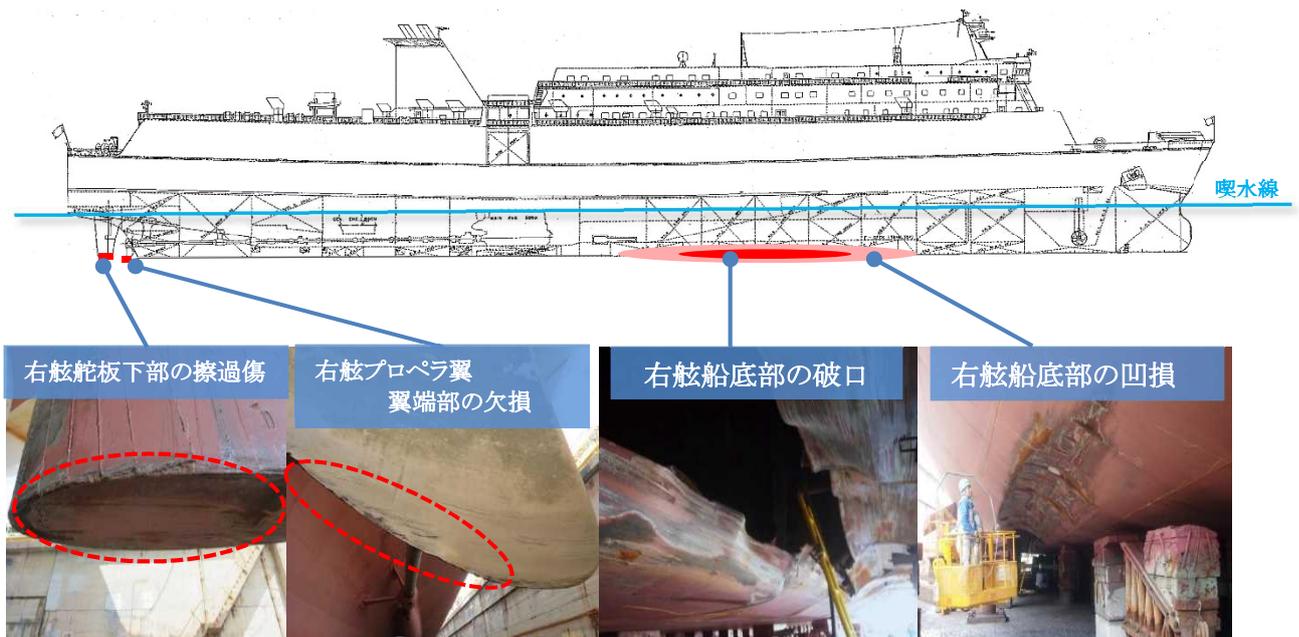
図 2.3-1 船体の損傷状況

本事故後に本船の修理を行った造船所担当者の口述及びA社の回答書によれば、右舷船底部に長さ約23.6m、幅約0.65mの破口を含む長さ約40mの凹損、右舷プロペラ2翼の翼端部に欠損、右舷舵板下部に擦過傷を生じた。(図2.3-1参照)

2.3から、右舷船底部に長さ約23.6m、幅約0.65mの破口を含む長さ約40mの凹損、右舷プロペラ2翼の翼端部に欠損、右舷舵板下部に擦過傷が生じ、破口からNo.4～No.8ボイドスペース、機関室ボイドスペース、フィンスタビライザ室、No.6及びNo.8バラストタンク並びにF甲板の車両積載区画に浸水し、フィンスタビライザの駆動部等が濡損したものと考えられる。

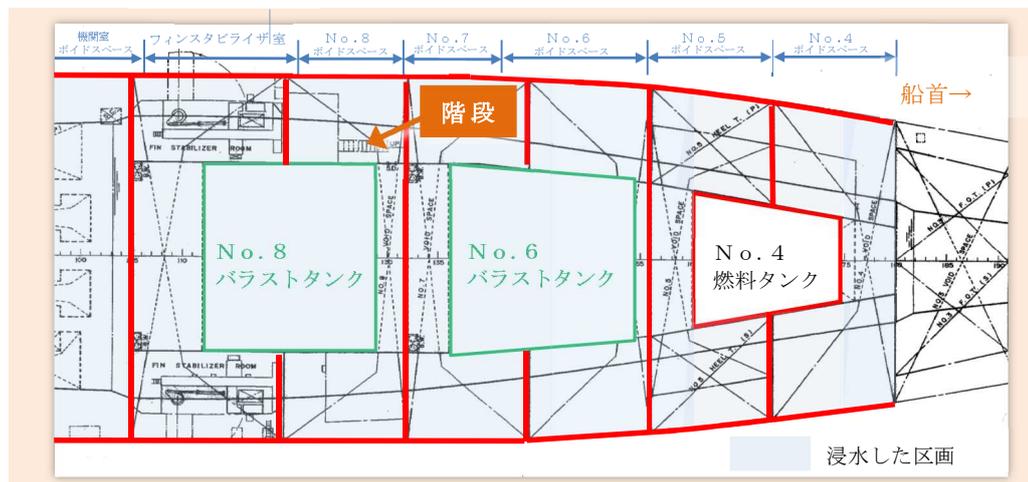
図 2.3-2 浸水した区画

現場調査及び本件船長の口述によれば、No. 4～No. 8 ボイドスペース*4、機関室ボイドスペース、フィンスタビライザ*5室、No. 6 及び No. 8 バラストタンク並びに F 甲板の車両積載区画に浸水し、同車両積載区画の浸水量は、床面から約 90 cm の高さであった。(図 2.3-2 参照)

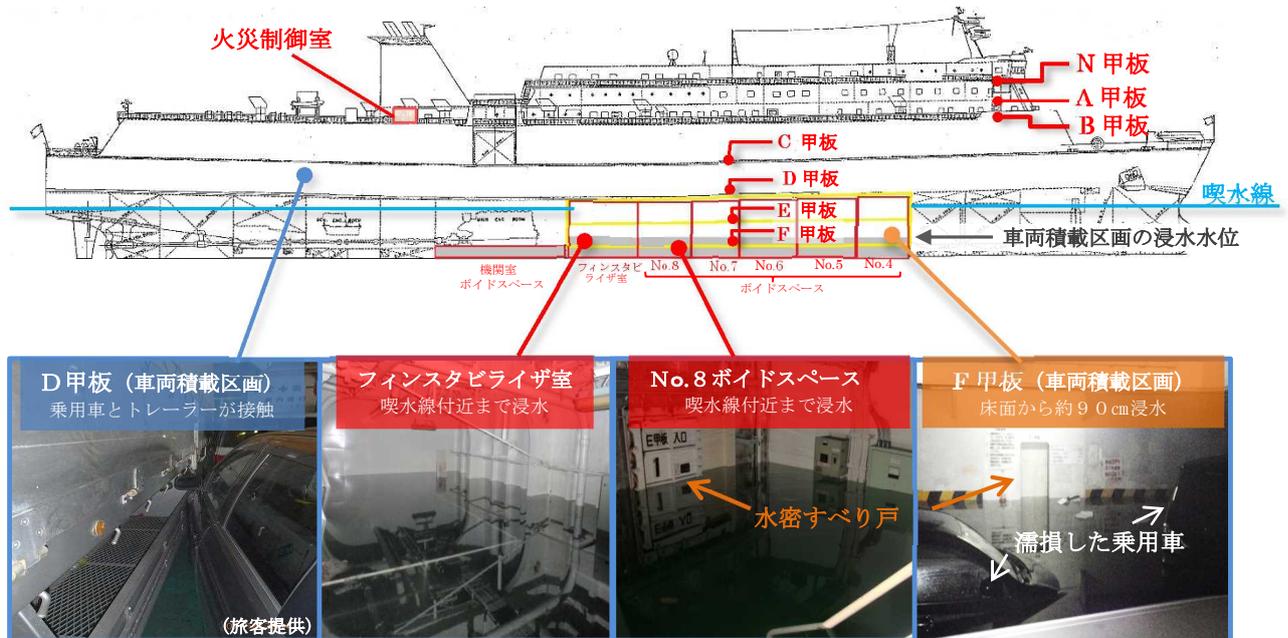
図2.3-3 船内の浸水及び貨物の損害

運航管理者の口述によれば、F甲板の車両積載区画に積載していた乗用車43台及びフィンスタビライザの駆動部等が浸水によって濡損し、D甲板の車両積載区画に積載していた乗用車3台が同区画に積載していたトレーラーとの接触及び車内の荷物の移動によって損傷した。(図2.3-3参照)

2.1.2(2)及び2.3から、F甲板の車両積載区画に床面から約90cmの高さまで浸水し、積載していた乗用車43台に濡損が生じたものと考えられ、D甲板の車両積載区画に積載していた乗用車3台が、乗揚時の衝撃又はその後の船体傾斜によって、トレーラーと接触及び車内の荷物が移動して損傷が生じた可能性があると考えられる。

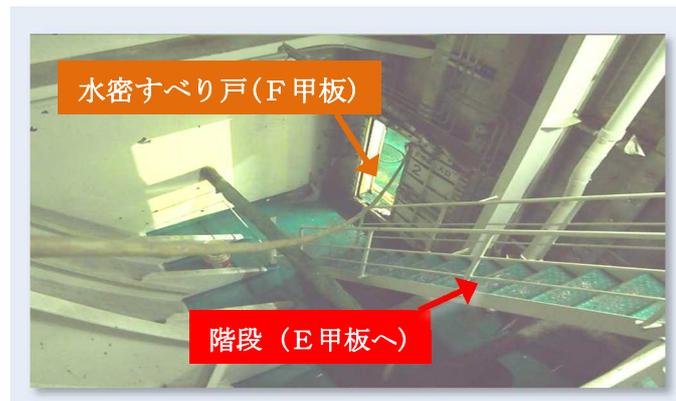
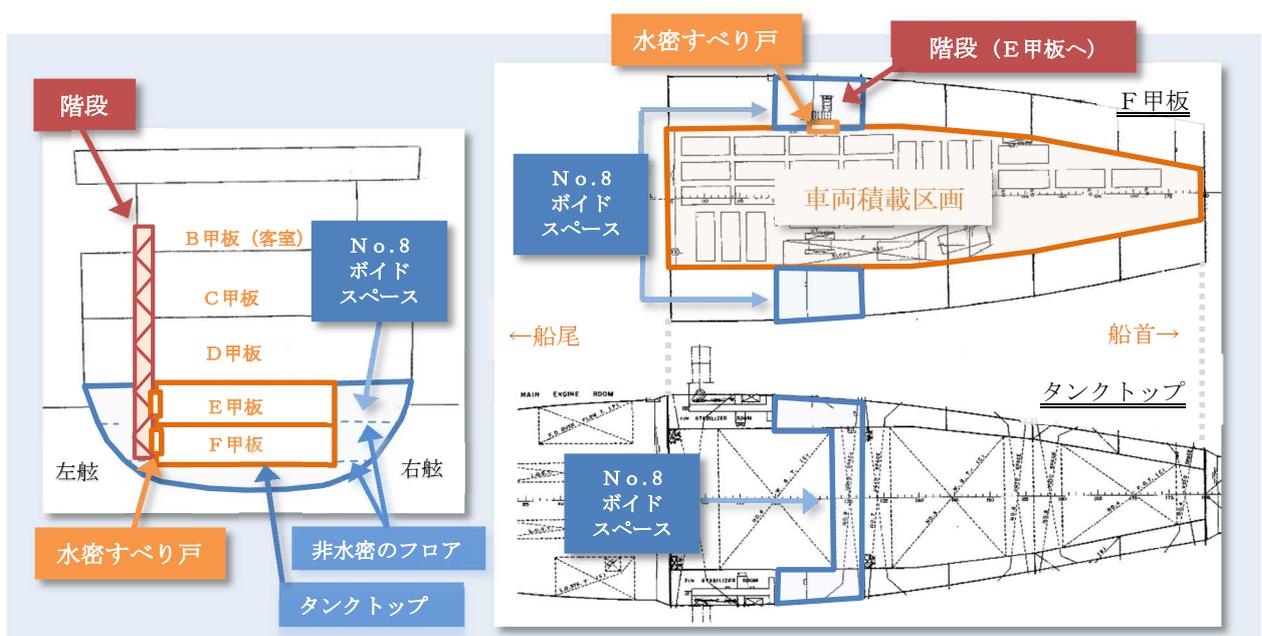
No.8ボイドスペースとE甲板及びF甲板の車両積載区画との間の左舷側隔壁にそれぞれ水密すべり戸が設置されていた。（写真2.5-3、図2.5-2参照）

本件船長、安統管及び運航管理者の口述によれば、安統管、運航管理者、本件船長及び甲板部乗組員は、水密すべり戸は緊急時に閉鎖するものと思っており、本船は、水密すべり戸2か所が常時開放されていた。

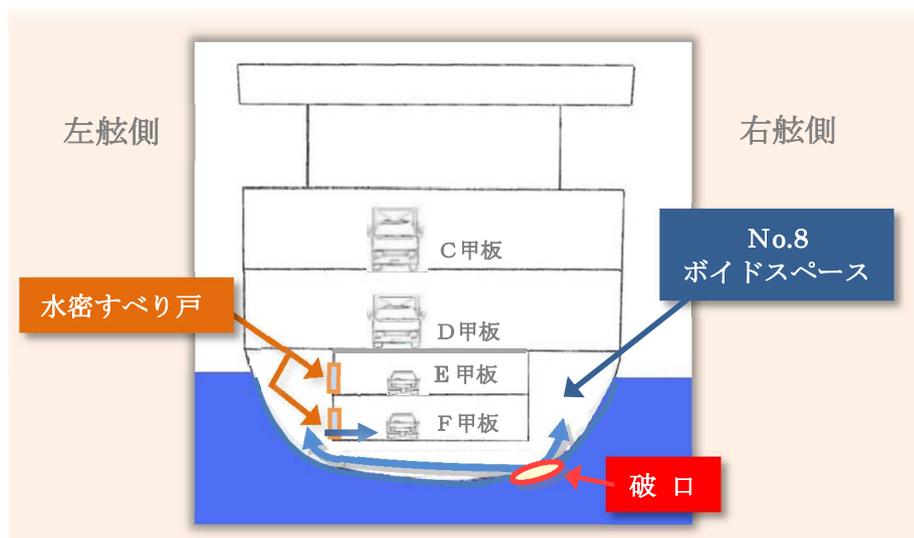
図3.2 海水の浸水経路

- (1) 本船は、安統管、運航管理者、本件船長及び甲板部乗組員が水密すべり戸は緊急時に閉鎖するものと認識していたので、本件バース離岸前もE甲板及びF甲板の車両積載区画の各水密すべり戸を閉鎖していなかった。
- (2) 本船は、本事故発生直後は乗り揚げたことにより、右舷船底部が突き上げられて左舷側へ傾斜し、その後、右舷船底部の破口から浸水して右舷側へ傾斜した。
- (3) 本船は、本件バース離岸前に車両積載区画に通じる水密すべり戸2か所を閉鎖していなかったことから、船底の破口からNo.8ボイドスペースを経由してF甲板の車両積載区画に浸水し、乗組員によってF甲板の水密すべり戸が閉鎖されるまでの間、浸水し続け、乗用車が濡損した。(図3.2参照)

本船が、本件バース離岸前にF甲板の水密すべり戸を閉鎖しなかったため、沖ノ瀬に乗り揚げたことにより生じた船底部の破口から、車両積載区画に浸

本船が本件バース離岸前にF甲板の水密すべり戸を閉鎖していなかったのは、安統管、運航管理者、本件船長及び甲板部乗組員が水密すべり戸は緊急時に閉鎖するものと認識していたことによるものと考えられる。

- ① 船長は、船舶の輻輳する海域では、見張り員の増員を適切に行い、常に自船位置を測位し、安全の確認をしなければならない。
- ② 船長は、船長指揮海域では、当直航海士及び甲板手を必ず船橋に留め、自身の補佐に当て当該要員が船橋を離れることを認めてはならない。
- ③ 船長は、E甲板及びF甲板の水密すべり戸は、航海中常時閉鎖とする。
- ④ 船長は、船橋内のコミュニケーションが未だ確立^{いま}されていないことを認識し、部下が進言しやすい環境の整備をこれまで以上に図る。
- ⑤ 船長に対し、航海記録の作成を義務付ける。
