船舶事故調査報告書

事故種類 衝突

発生日時 平成25年2月25日 05時59分ごろ

発生場所 関西国際空港西方沖

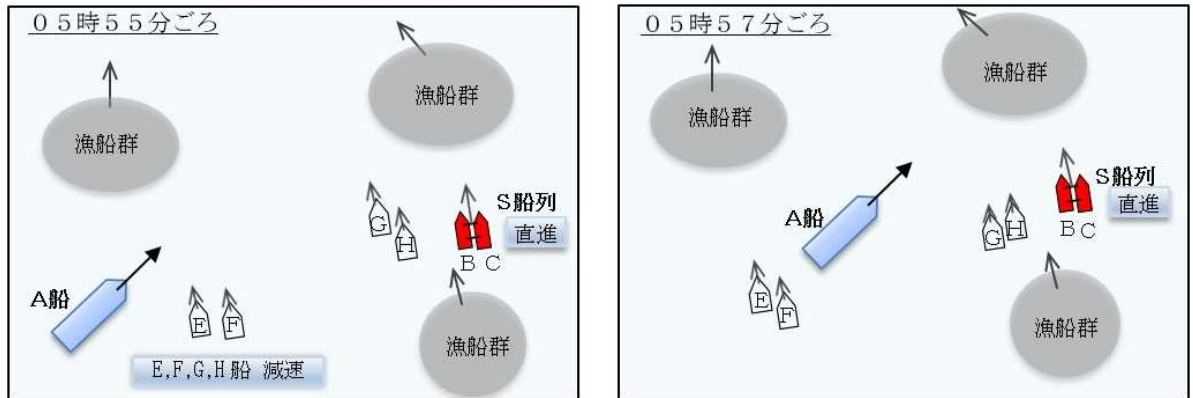
図 2. 1 水先人Aの口述による本事故発生前の状況

水先人Aは、05時57分ごろ、約1,000mに接近したS船列の方位に変化がなかったのを注意喚起の目的で汽笛を吹鳴しようと汽笛制御盤のボタンを操作した。（図2.1参照）

水先人Aは、S船列の動静に応じて衝突回避動作をとろうと思っているうちにA船とS船列との距離が約200mとなり、再び汽笛制御盤のボタンを操作したものの、S船列の方位に変化がなかったため、甲板員Aに右舵一杯を指示した。

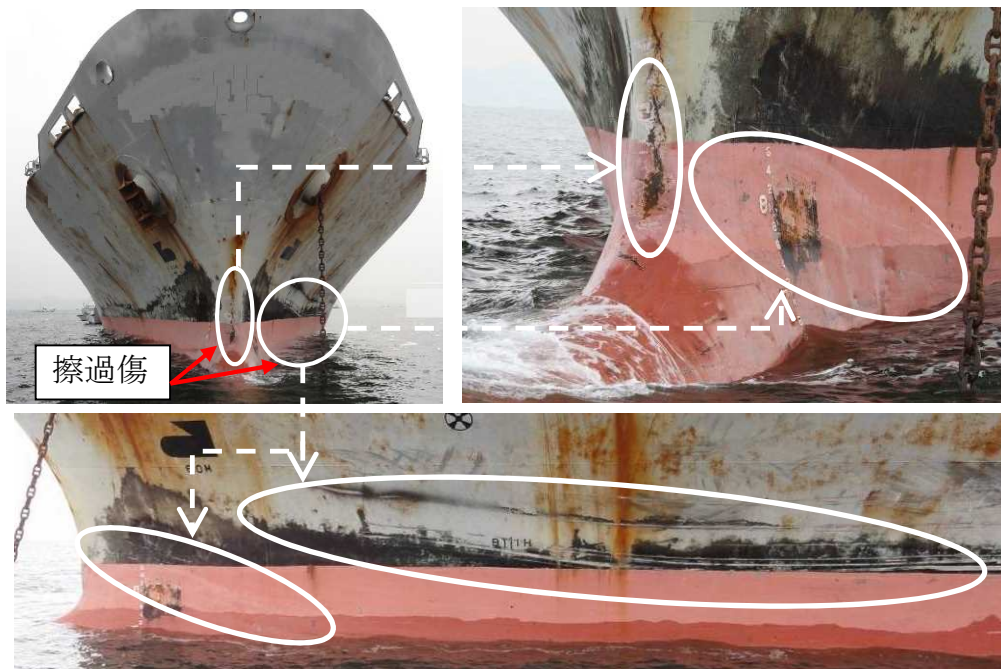
写真2.3-1 A船の損傷状況

船首先端部及び左舷船首外板に擦過傷を生じた。(写真2.3-1参照)

(1) A船は、船首先端部及び左舷船首外板に擦過傷を生じた。

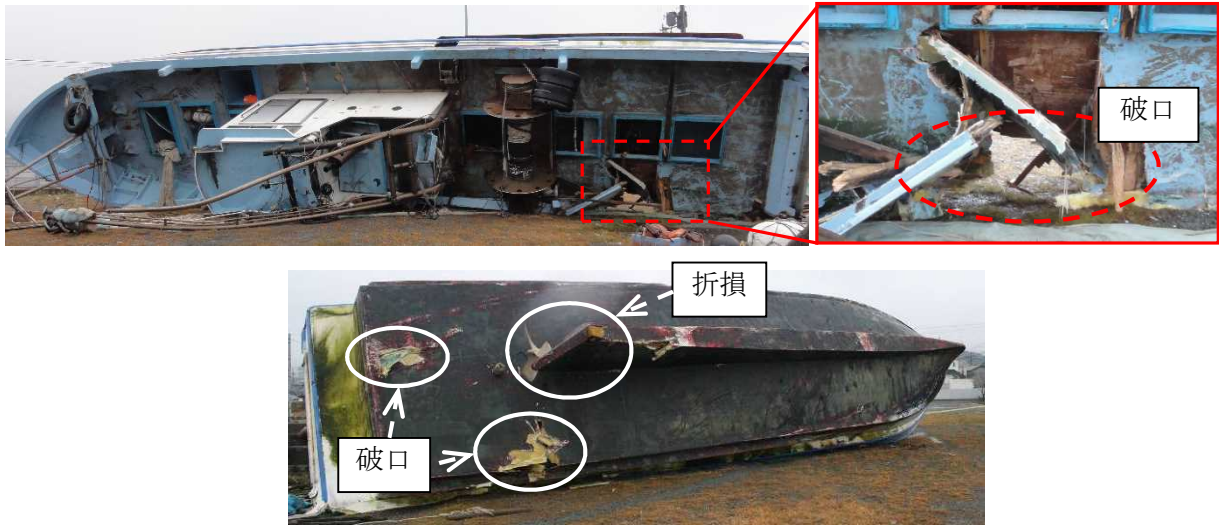
写真2.3-2 B船の損傷状況

船尾船底部に破口、シェーピースに折損を生じ、C船と繋いでいたワイヤロープ2本が切断した。(写真2.3-2参照)

(2) S船列は、B船の船尾船底部に破口及びシューピースに折損を生じ、C船の船尾部が船体から分断し、B船とC船とを繋いでいたワイヤロープ2本が切断した。

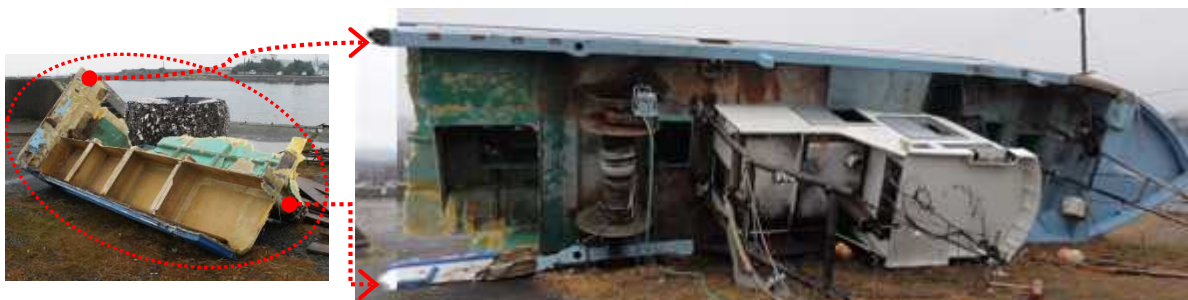
写真2.3-3 C船の損傷状況

船尾部が船体から分断した。(写真2.3-3参照)

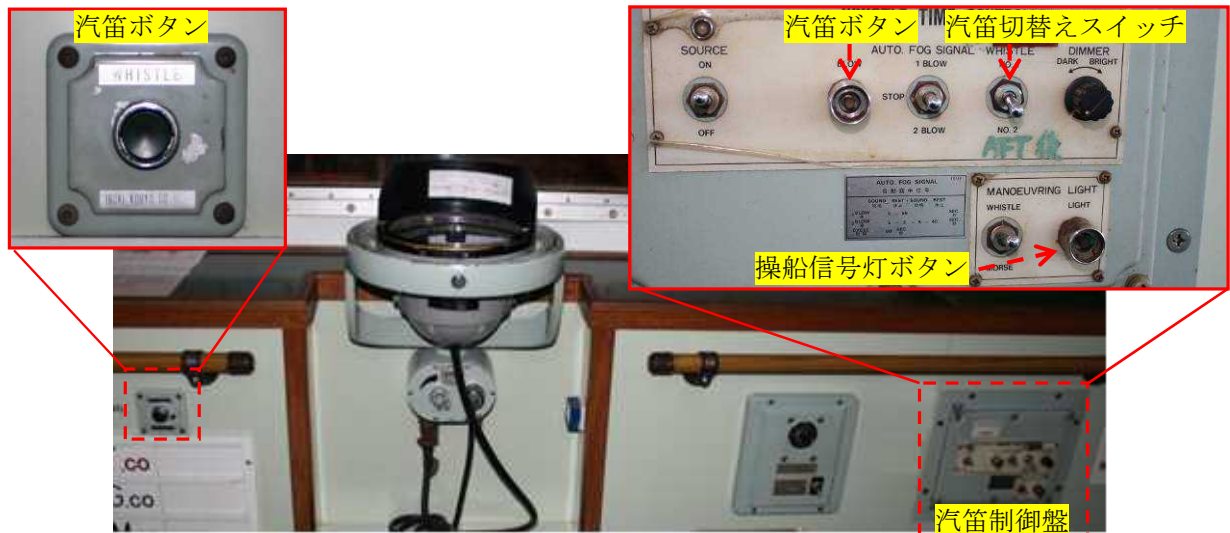
写真2.5-3 汽笛ボタン及び操船信号灯ボタン

船橋前部には、国際VHF無線電話装置（以下「VHF」という。）2台、汽笛用押しボタンスイッチ（以下「汽笛ボタン」という。）、レピータコンパス、汽笛制御盤及び昼間信号灯が設置されていた。汽笛制御盤には、

汽笛ボタン、操船信号灯*11用押しボタンスイッチ（以下「操船信号灯ボタン」という。）、汽笛の吹鳴場所を船首マスト及び船橋上部のレーダーマストのいずれかに切り替えることができる汽笛切替えスイッチ等が設置されていた。

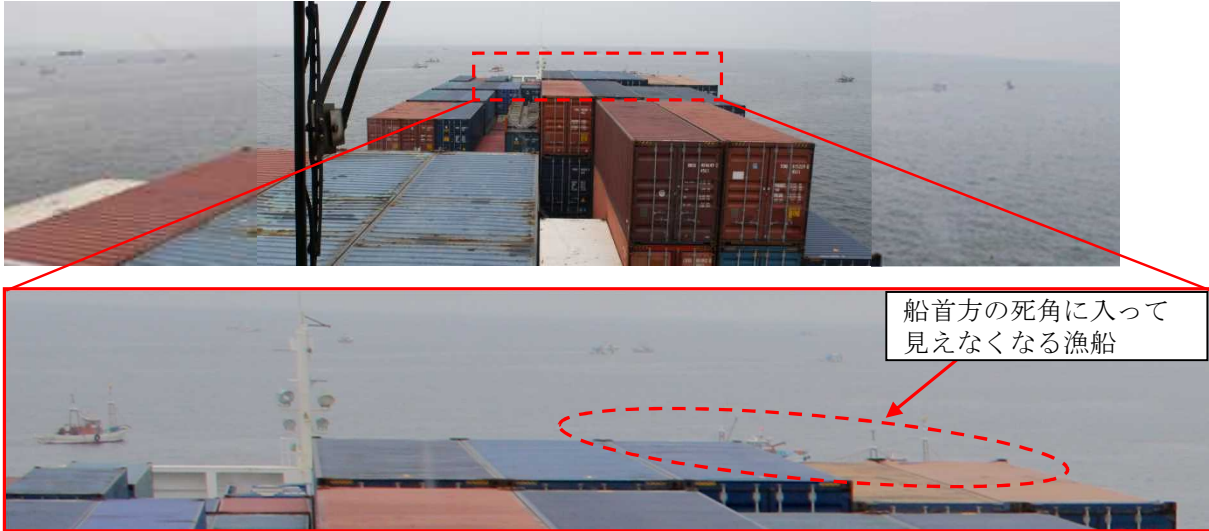
写真2.5-4 船橋からの見通し

A船の見通し距離表によれば、船首部の甲板上に4段積みされたコンテナによって船首先端から前方約345mまでが死角になっていた。(写真2.5-4参照)

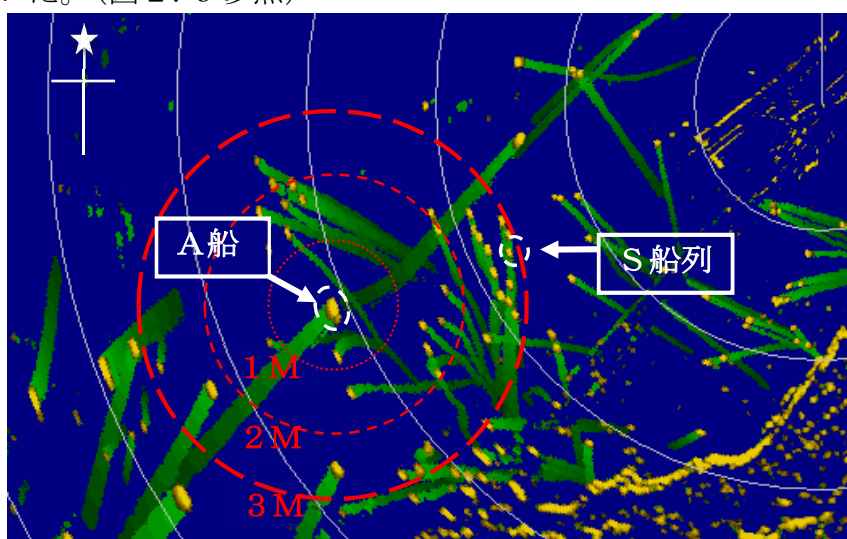
図2.9 レーダー画像1 (05時45分00秒ごろ)

- (1) 海上保安庁刊行の瀬戸内海水路誌によれば、大阪湾南部では、季節を問わず、早朝から正午にかけて多数の漁船が操業している。
- (2) 船長C及び船長Dの口述によれば、2月23日にいかなご漁が解禁され、本事故時、深日漁港から24隻のいかなご漁船が出漁し、S船列を含む14隻が2隻一体となってそれぞれ航行していた。
- (3) レーダー画像1によれば、05時45分00秒ごろ、A船右舷正横から船首方の半径3M以内にS船列を含む20隻以上の船舶が西北西から北に向けて航行していた。(図2.9参照)

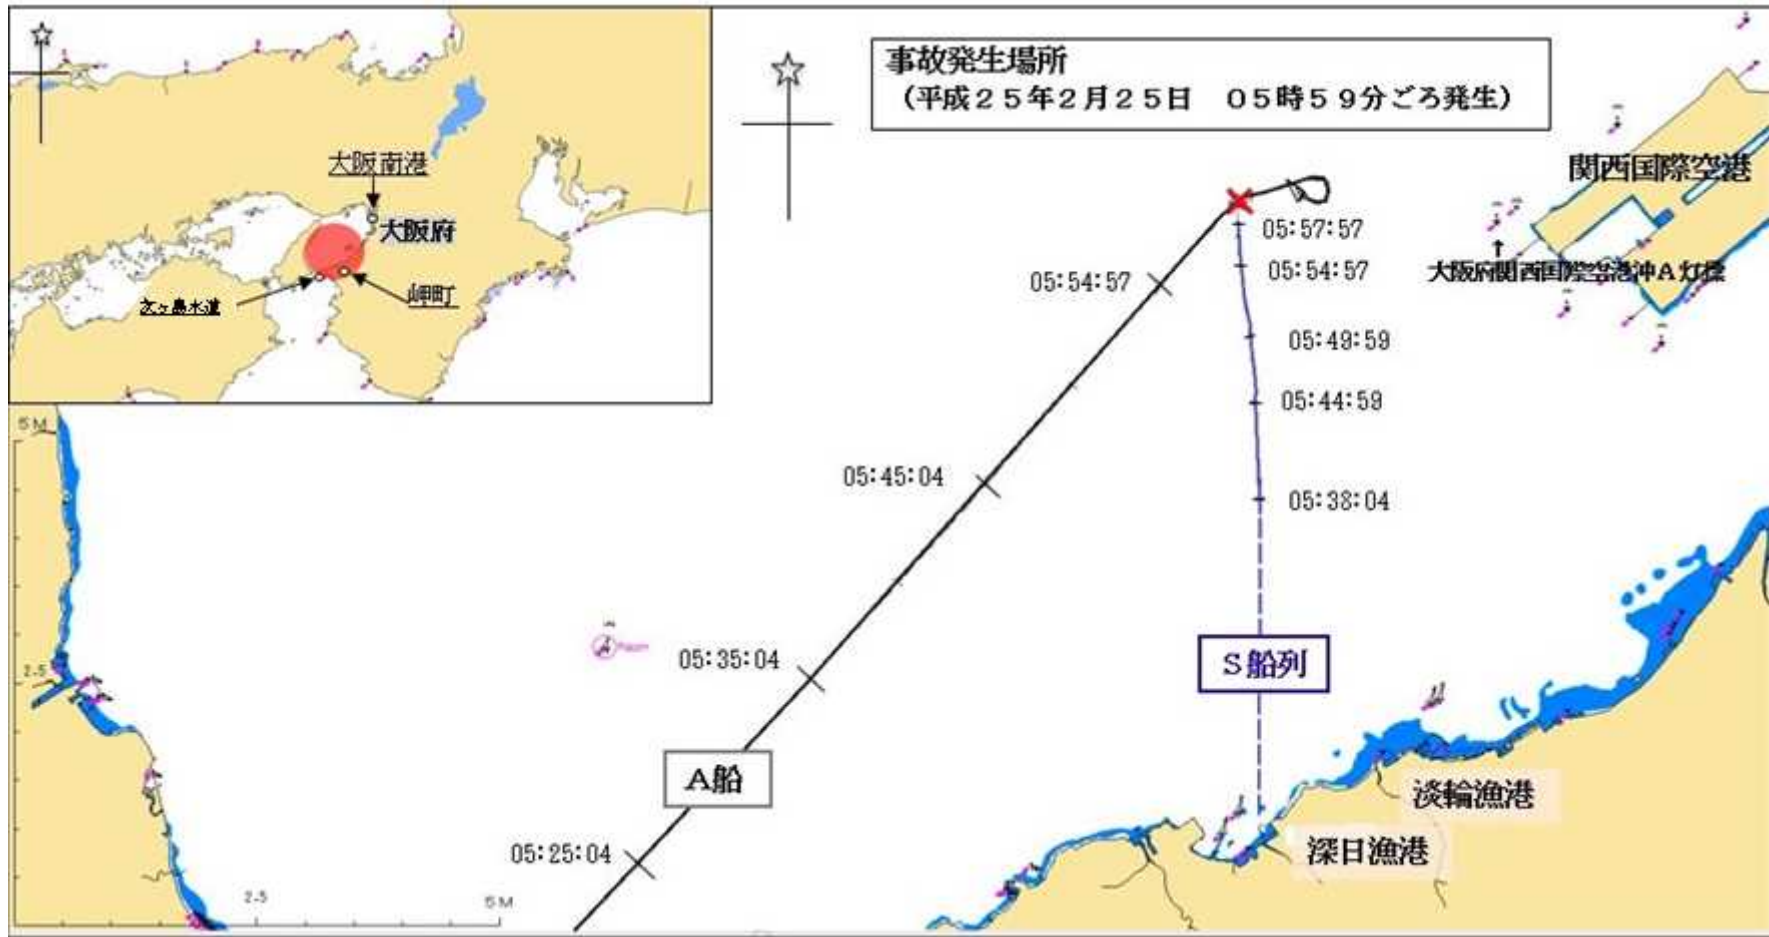
付図1 推定航行経路図（全体図）

A船の05時25分ごろから衝突に至るまでの航行経路は、「付図1 推定航行経路図（全体図）」に示す経路であった。

S船列の深日漁港を出港してから衝突に至るまでの航行経路は、S船列が深日漁港を出港後、レーダー画像から特定した位置を經由して本事故発生場所に到達したことから、「付図1 推定航行経路図（全体図）」に示す経路であった。

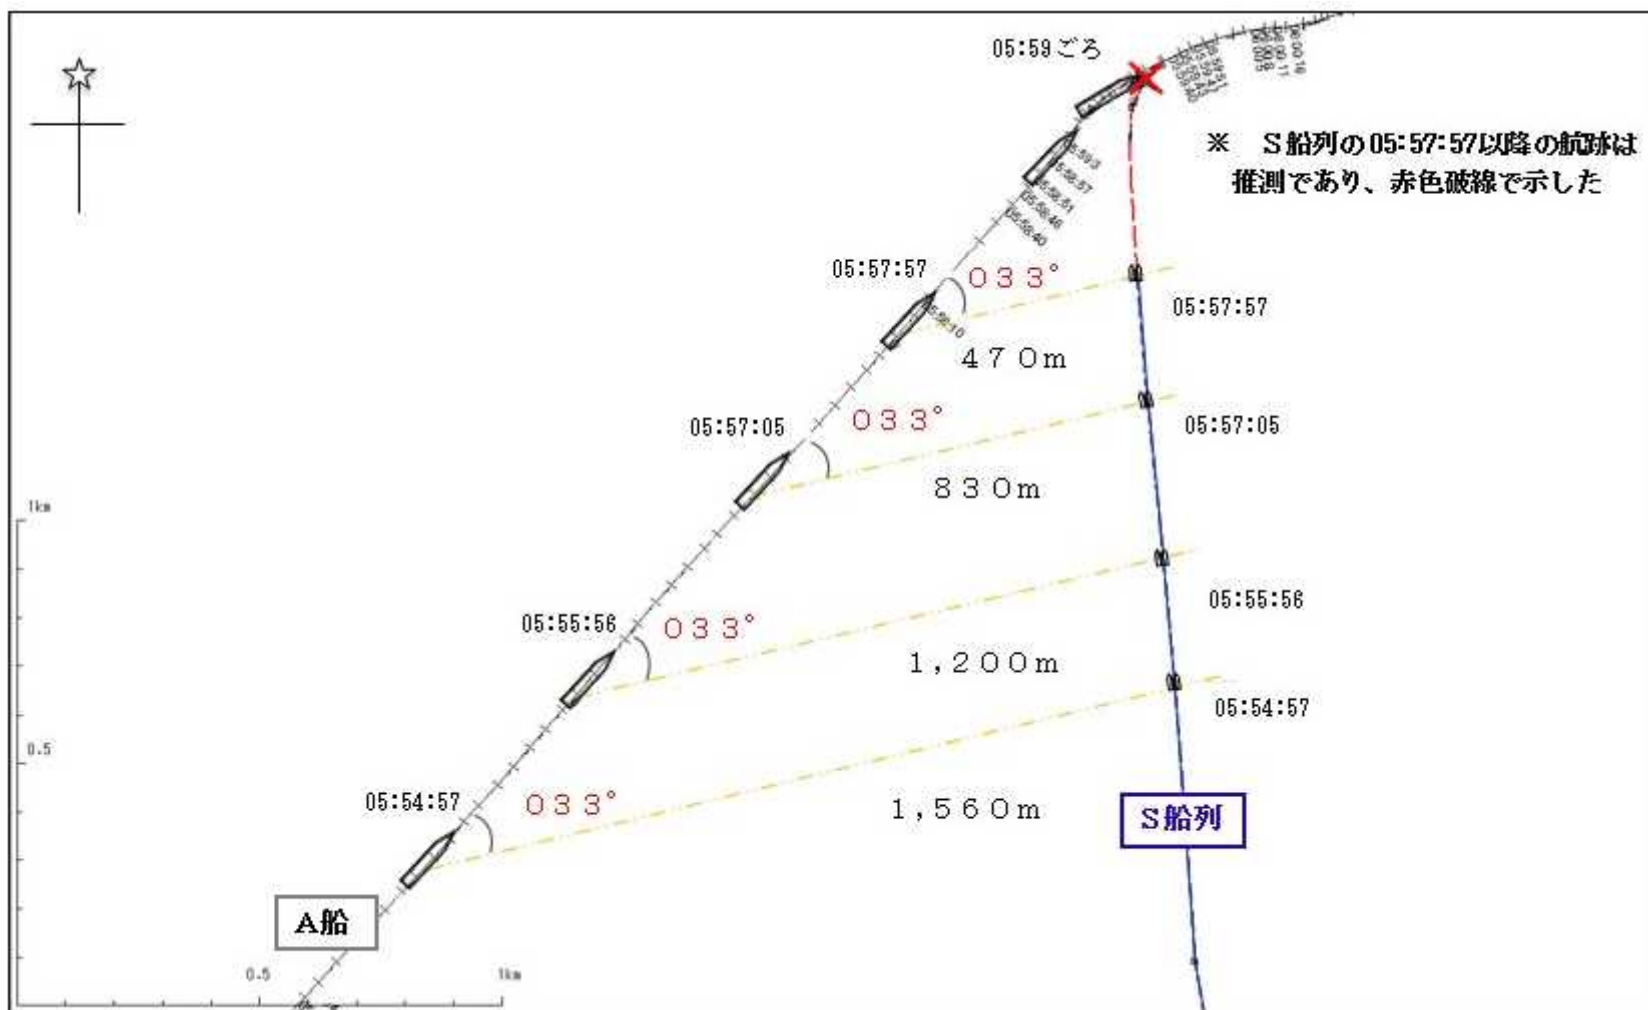
付図2 推定航行経路図（拡大図）

05時54分57秒～57分57秒ごろ、A船は針路及び速力を保持して航行し、A船から見たS船列の方位に明確な変化がなかったことから、S船列は、針路及び速力を保持して航行していた。（表3.2参照）
