## 船舶事故調査報告書

平成27年11月12日  
 運輸安全委員会（海事部会）議決  
 委員長 後藤昇弘  
 委員 庄司邦昭（部会長）  
 委員 小須田 敏  
 委員 石川敏行  
 委員 根本美奈

<b>事故種類</b>	釣り客死亡
<b>発生日時</b>	平成27年8月4日 21時15分ごろ
<b>発生場所</b>	長崎県平戸市 <small>あづち</small> 的山大島南西端沖 <small>うまのかしら</small> 馬ノ頭鼻灯台から真方位160° 0.2海里（M）付近 （概位 北緯33° 28.1′ 東経129° 29.9′）
<b>事故の概要</b>	遊漁船第6恵比須丸は、船長が1人で乗り組み、釣り客2人を乗せ、長崎県平戸市 <small>あづち</small> 的山大島南西端沖で釣りをして錨泊中、平成27年8月4日21時15分ごろ、釣り客の1人が、落水し、死亡した。
<b>事故調査の経過</b>	平成27年8月5日、本事故の調査を担当する主管調査官ほか1人の船舶事故調査官を指名した。 平成27年8月6日現場調査及び口述聴取、平成27年8月7日、9月3日、4日、15日、16日、10月7日口述聴取 原因関係者から意見聴取を行った。
<b>事実情報</b> 船種船名、総トン数 船舶番号、船舶所有者 L×B×D、船質 機関、出力、進水等	遊漁船 第6恵比須丸、4.44トン NS3-57734（漁船登録番号）、個人所有 9.80m（Lr）×2.30m×0.90m、FRP ディーゼル機関、36.78kW、昭和52年9月5日 第292-34559号（船舶検査済票の番号） （写真1参照）

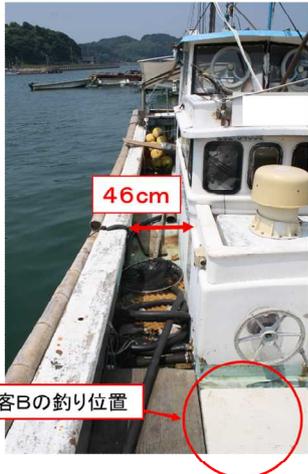
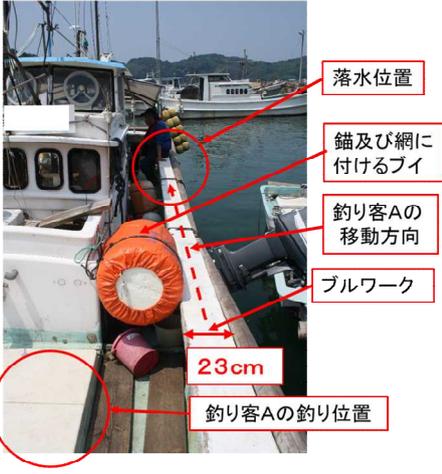
<p>落水位置</p> <p>錨及び網に付けるフイ</p> <p>釣り客Aの移動方向</p> <p>ブルワーク</p> <p>23cm</p> <p>釣り客Aの釣り位置</p> </div> </div> <p>写真2 船首から見た両舷通路等の状況</p> <p>釣り客Bは、釣り客Aが落水したことに気付かなかった。</p> <p>船長は、近くにあった係船用のロープを左舷舷側から2～3m付近</p>

<p>で泳いでいた釣り客Aの近くに投げたが、釣り客Aがつかまることができなかったので、つかまるように言って固型式救命胴衣を3個投げた。</p> <p>船長は、釣り客Bに釣り客Aが落水したことを知らせ、釣り客Aを見失わないよう依頼し、本船から錨索を外して機関を後進にかけ、間もなく左舷後方30m付近に釣り客Aを認めたので、反転して釣り客Aに近づいた。</p> <p>釣り客Bは、本船が釣り客Aに近づいたとき、釣り客Aの顔が海水に漬かるのを目撃した。</p> <p>船長及び釣り客Bは、21時20分ごろ、固型式救命胴衣に片腕を通した状態で浮いていた釣り客Aを本船に引き揚げようとしたが、重くて引き揚げることができず、その時、釣り客Aが呼吸をしていないように見えた。</p> <p>船長及び釣り客Bは、釣り客Aの体をロープで右舷舷側に固定した後、21時32分ごろ118番通報するとともに、的山大島の知人に救助を依頼した。</p> <p>釣り客Aは、22時40分ごろ来援した僚船に引き揚げられ、平戸市平戸港に移送された後、救急車で平戸市内の病院に搬送されたが、23時47分ごろ医師により死亡が確認され、溺水と検案された。</p> <p>(付図1 事故発生場所概略図、付図2 乗船者等配置図 参照)</p>
<p>その他の事項</p>	<p>(1) 釣り客A</p> <p>釣り客Aは、健康状態は良好で泳ぐことができた。</p> <p>釣り客Aは、自宅から釜田漁港まで休憩を3回挟んで約6時間自動車の運転を行っていたが、釣り客Bには釣り客Aが疲れているようには見えなかった。</p> <p>釣り客Aは、長袖のシャツの上に釣り用ベスト、ウエストがゴムのズボンを着用し、長靴を履いていた。</p> <p>本事故後、釣り客Aからアルコールは検知されなかった。</p> <p>(2) 本船の運航に関する情報</p> <p>船長は、ふだんは一本釣り漁業を行っており、釣り客Aが来る夏と冬に1回ずつ、遊漁船としての運航を行っていた。</p> <p>(3) 本船</p> <p>本船は、ふだんから左舷側通路には通行の妨げとなるドラム等の障害物があるのでブイで左舷側通路の前後を塞ぎ、釣り客2人に右舷側通路を使用するように指示していたものの、右舷側通路にも通行の妨げとなるゴムホース、たも網等が置かれていた。</p> <p>通路の幅は、両舷とも約46cmであった。</p> <p>ブルワークの上面はFRPで、幅が約23cmであり、甲板からの高さが約54cm、海面からの高さが約83cmで、本事故当時、海水で濡れるなどしておらず、滑りやすい状態ではなかった。</p>

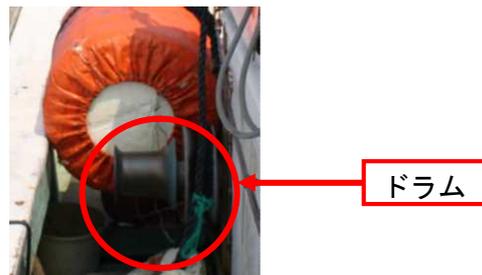
写真3 船尾から見た左舷側通路のドラム

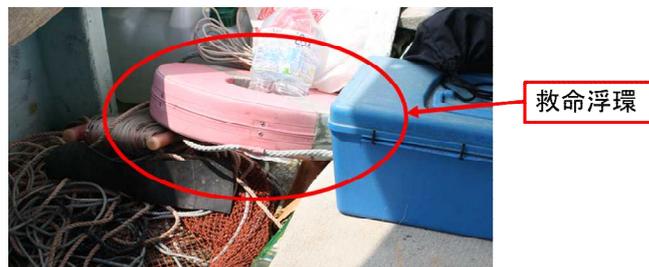
救命浮環は、通常取り付けられている救命索が切れた状態で、左舷側通路後部付近に釣り道具、ペットボトル等と共に置かれており、本事故時、使用されなかった。(写真4参照)

写真4 救命浮環

<ul style="list-style-type: none"> <li>・ブルワークの上面は、滑りやすい状態ではなかったこと。</li> <li>・船長及び釣り客Bは、動揺又は衝撃を感じていなかったこと。</li> </ul> <p>(3) 釣り客Aは、落水して溺水したものと考えられるが、溺水に至った状況を明らかにすることはできなかった。</p> <p>(4) 被害の軽減措置に関する解析</p> <ol style="list-style-type: none"> <li>① 釣り客Aが救命胴衣を着用していれば、海面に浮いていることができ、救助された可能性があると考えられる。</li> <li>② 救命浮環に救命索を取付け良好な状態に保ち、直ちに使用できるようにしていれば、落水者が救命浮環につかまり、早期に救助された可能性があると考えられる。</li> </ol>
<b>原因</b>	<p>本事故は、夜間、本船が、的山大島南西端沖で釣りをして錨泊中、釣り客Aがブルワーク上面を移動したため、落水したことにより発生したものと考えられる。</p>
<b>再発防止策</b>	<p>今後の同種事故の再発防止及び被害の軽減に役立つ事項として、次のことが考えられる。</p> <ul style="list-style-type: none"> <li>・遊漁船の船長は、甲板上を移動する際の安全な通路を確保し、釣り客に対して同通路の使用及びブルワーク上面を移動することがないように指示を徹底すること。</li> <li>・遊漁船の船長は、救命浮環を良好な状態に保ち、直ちに使用できるようにしておくこと。</li> <li>・遊漁船の船長は、釣り客に救命胴衣を適切に着用させるとともに、自ら救命胴衣を着用することにより釣り客に対して模範を示すよう努めること。</li> </ul>
