# 船舶事故調査報告書

船種船名 ロールオン・ロールオフ貨物船 うりずん21  
船舶番号 136418  
総トン数 4,252トン

船種船名 貨物フェリー フェリーたいしゅう  
船舶番号 141539  
総トン数 1,083トン

事故種類 衝突

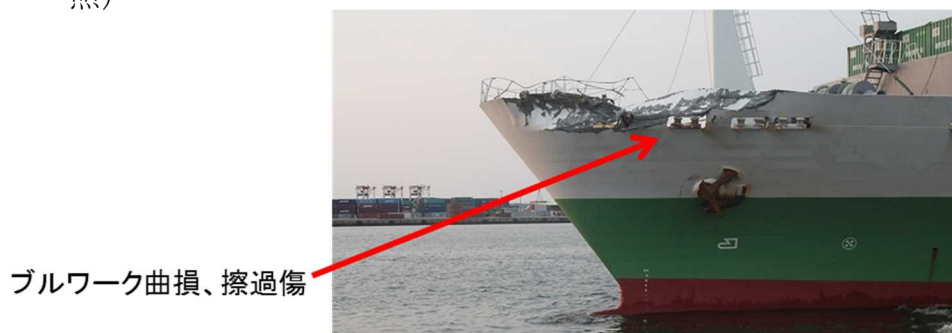
写真2.3-1 A船の損傷状況

A船は、左舷船首ブルワークに曲損及び擦過傷を生じた。(写真2.3-1参照)

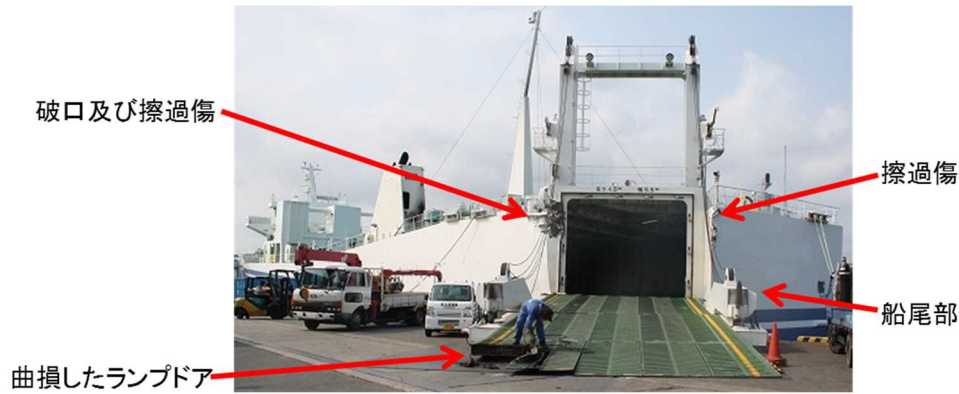
写真 2.3-2 B船の損傷箇所

B船は、左舷船尾部に破口及び擦過傷、ランプドアに曲損を生じた。(写真2.3-2参照)

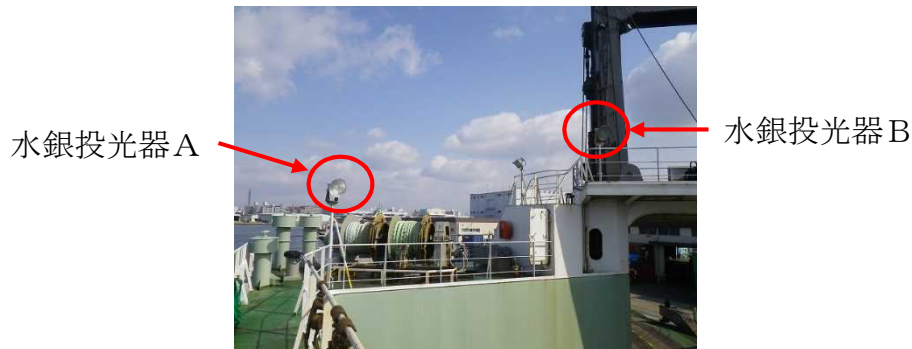
写真2.7-1 水銀投光器A及び水銀投光器B

めの方を向いており、‘右舷船尾付近に設置された水銀投光器’（以下「水銀投光器A」という。）が左舷船首方を、‘左舷船尾のランプドアハンドリングポスト右舷船首側基部付近に設置された水銀投光器’（以下「水銀投光器B」という。）が右舷船首方を、同ポストの周囲の水銀投光器Bを除く水銀投光器3個が船尾方を、左舷側の水銀灯4個が右舷方又は船尾方を、右舷側の水銀灯2個及び船首側の水銀灯2個が船尾方をそれぞれ向いていた。（写真2.7-1、写真2.7-2参照）

- (1) A社  
航行中、A船の法定灯火の視認又はその特性の識別を妨げるおそれのある照明を点灯しないよう運航船舶の乗組員に指導すること。
- (2) B社
  - ① 航海中は通常配置表による複数の乗組員を配置するよう運航船舶の船長に指導すること。
  - ② 夜間、他の船舶の動静を前部マスト灯と後部マスト灯の位置関係及びコンパス方位の変化で確認するよう運航船舶の乗組員に指導すること。

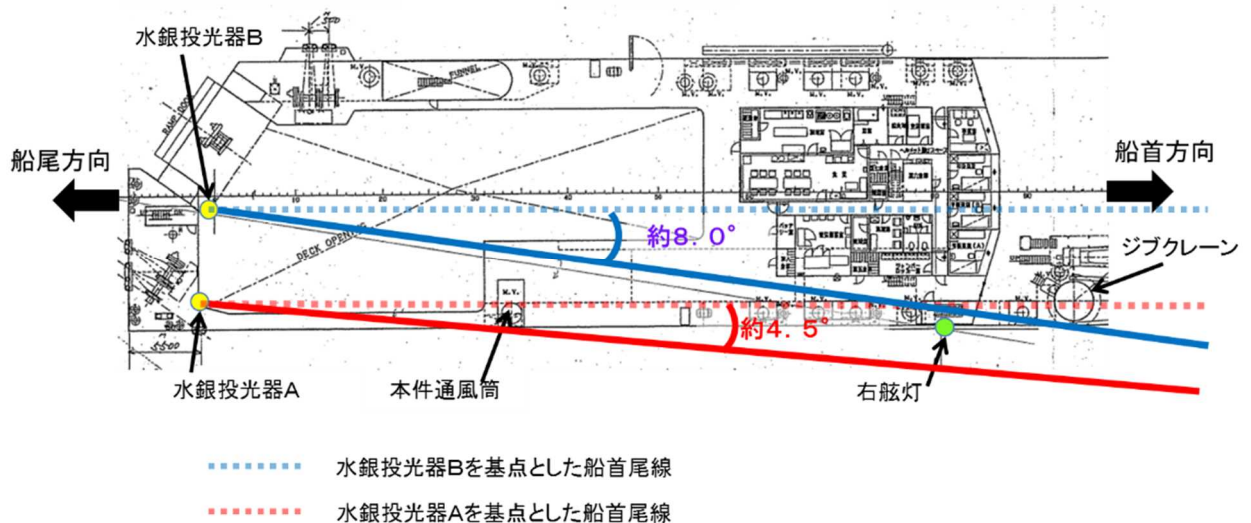
図2.8-1 水銀投光器A及び水銀投光器Bと甲板上構造物の関係

- ① ‘右舷後部甲板上に設置された通風筒’（以下「本件通風筒」という。）の頂部は、通常トリムでは水銀投光器Aよりも高い位置にあった。
- ② 一般配置図によれば、水銀投光器Aは、水銀投光器Aを基点とした船首尾線に対してA船の右舷前方約 $4.5^{\circ}$ 方向より正船首方から見れば、本件通風筒及び船橋構造物によって視認することができない位置関係であった。

一般配置図によれば、水銀投光器Bは、水銀投光器Bを基点とした船首尾線に対してA船の右舷前方約 $8.0^{\circ}$ 方向より正船首方から見れば、ジブクレーン及び船橋構造物によって視認することができない位置関係であった。

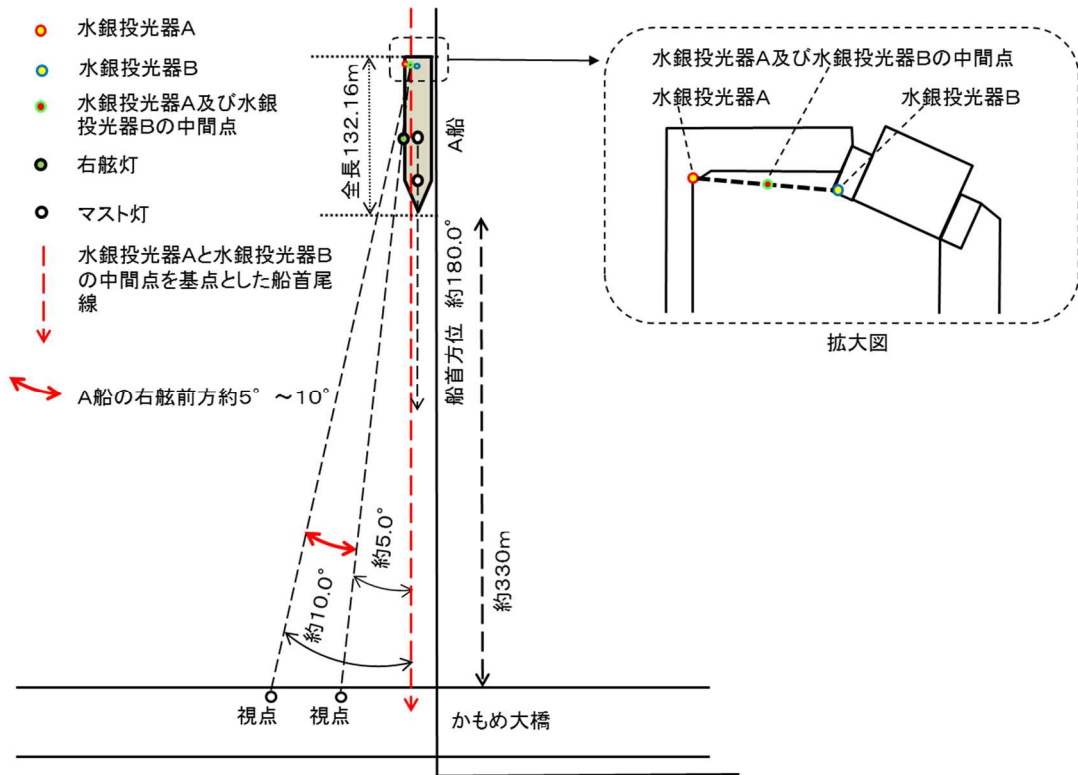
図2.8-3 調査結果概略図

- ① A 船の右舷船首方から観察したところ、前部マスト灯、後部マスト灯及び右舷灯の灯火並びに船首楼甲板作業灯、ウインドラス用投光器、水銀投光器 A 及び水銀投光器 B の照明を見ることができた。
- ② 水銀投光器 A 及び水銀投光器 B は、かもめ大橋から目視した場合、接して見えた。
- ③ A 船の右舷船首方から観察したところ、水銀投光器 A、水銀投光器 B、次いで前部マスト灯、後部マスト灯、右舷灯、次に船首楼甲板作業灯、ウインドラス用投光器の順で明るく見えた。
- ④ ウインドラス用投光器の照明は、法定灯火の識別を妨げなかった。
- ⑤ 水銀投光器 A 及び水銀投光器 B の照明が、‘水銀投光器 A 及び水銀投光器 B の中間点を基点とした船首尾線と視点を結ぶ線とのなす約 5.0° ~ 約 10.0° の水平角’ (以下「A 船の右舷前方約 5° ~ 10° 」という。) のとき、右舷灯が見えにくくなった。

⑥ 水銀投光器A及び水銀投光器Bの照明は、前部マスト灯及び後部マスト灯の識別を妨げなかった。

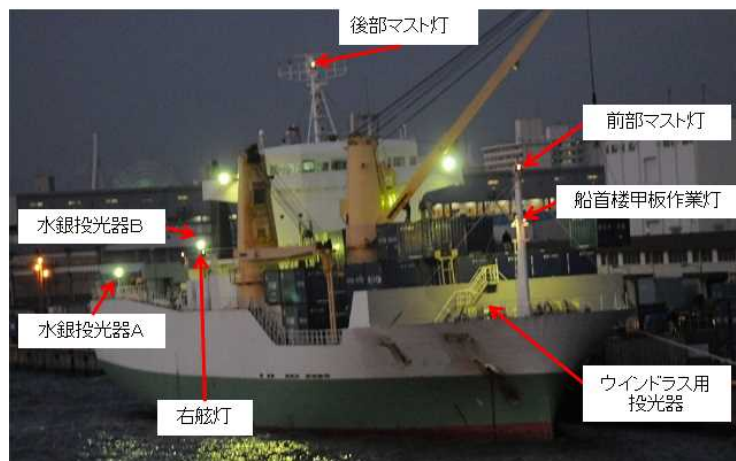
写真2.8-6 A船の法定灯火及び照明 (A船の右舷前方約5° ~ 10° 内)  
(望遠レンズを使用して撮影)

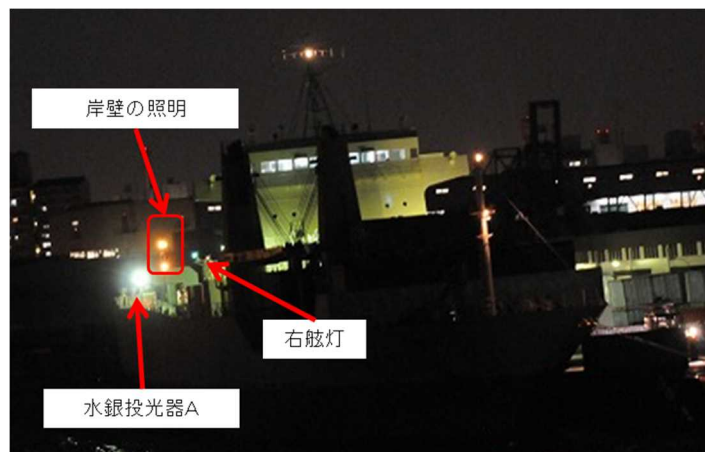
写真 2.8-7 水銀投光器 A 及び右舷灯 (A 船の右舷前方約  $5^{\circ}$  ~  $10^{\circ}$  内)  
(望遠レンズを使用して撮影)

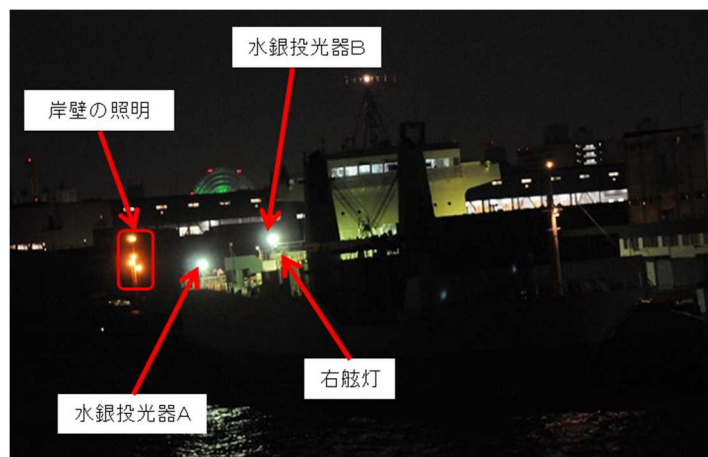
写真 2.8-8 水銀投光器 A、水銀投光器 B 及び右舷灯 (A 船の右舷前方約  $5^{\circ}$  ~  $10^{\circ}$  内)  
(望遠レンズを使用して撮影)

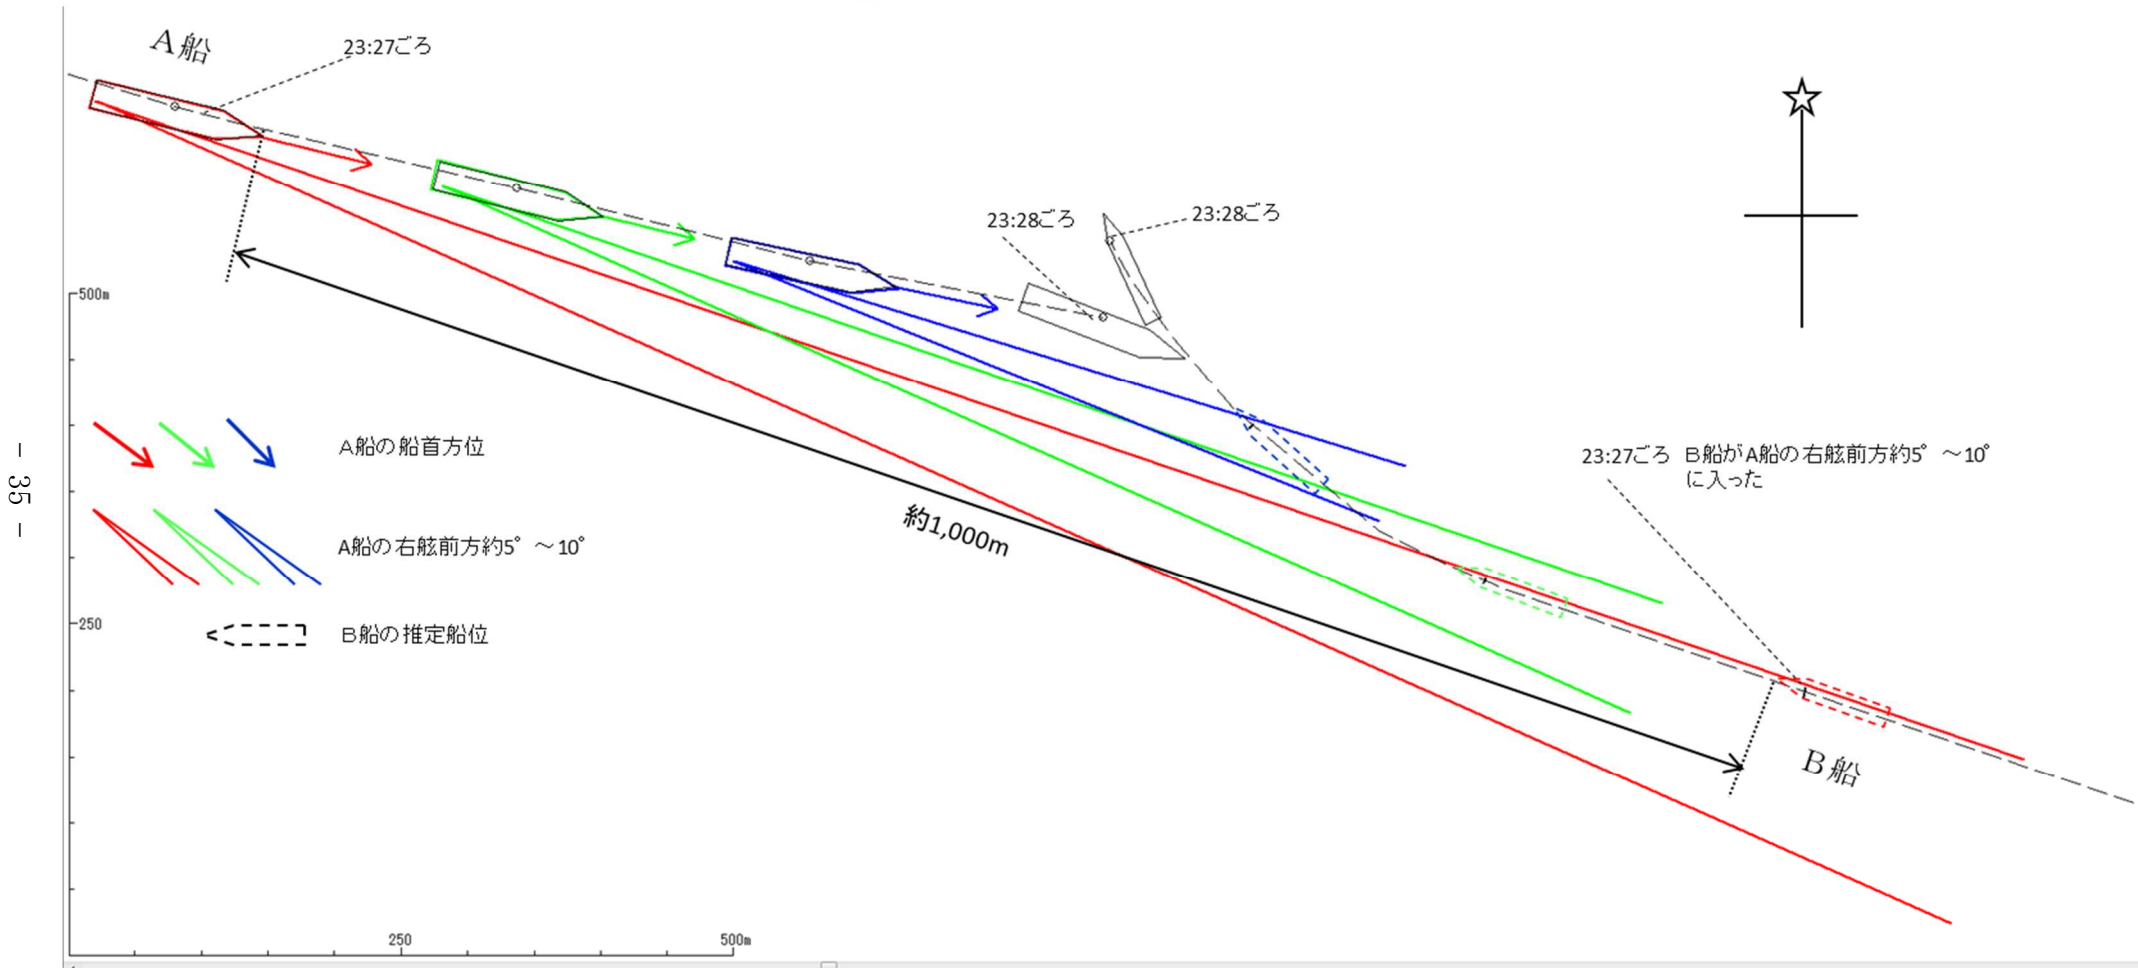
付図3 船長Bの右舷灯視認状況

以下のことから、船長Bは、A船との距離が約1,000mとなった23時27分ごろ、B船がA船の右舷前方約 $5^{\circ}$ ～ $10^{\circ}$ に入り、‘水銀投光器A及び水銀投光器Bの照明によるグレア’（以下「本件グレア」という。）によってA船の右舷灯が見えにくくなったものと考えられる。

- (1) 2.1.3、2.5.5、2.7.1、2.8.4、2.8.5 及び2.9から、水銀投光器A及び水銀投光器Bの照明は、眼高約13m、A船の船首喫水約4.3m、船尾喫水約5.7mの条件でA船の右舷前方約 $5^{\circ}$ ～ $10^{\circ}$  から見たとき、本件グレアによって右舷灯が見えにくくなり、また、本事故時の状況（船長Bの眼高が約12.4m、A船の船首喫水約4.8m、船尾喫水約6.4m）でも見え方は変わらないものと推測されること。
- (2) 2.1.1 及び 2.8.5 から、B船は、A船との距離が約1,000mとなった23時27分ごろ、A船の右舷前方約 $5^{\circ}$ ～ $10^{\circ}$  に入ったこと。  
（付図3 船長Bの右舷灯視認状況 参照）
