## 船舶事故調査報告書

平成27年6月11日  
 運輸安全委員会（海事専門部会）議決  
 委員 庄 司 邦 昭（部会長）  
 委員 小須田 敏  
 委員 根 本 美 奈

事故種類	衝突（漁具）
発生日時	平成26年11月21日 08時32分ごろ
発生場所	山口県徳山下松港第3区 大津島港本浦防波堤灯台から真方位035° 1.9海里付近 （概位 北緯34° 02.07′ 東経131° 43.54′）
事故調査の経過	平成27年1月5日、本事故の調査を担当する主管調査官（広島事務所）ほか1人の地方事故調査官を指名した。 原因関係者から意見聴取を行った。
<b>事実情報</b> 船種船名、総トン数 船舶番号、船舶所有者等 L×B×D、船質 機関、出力、進水等	A 液化ガスばら積船 <sup>りょうあん</sup> 菱安丸、1,358トン 140854、山根海運株式会社（船舶所有者）、ワイケイ船舶株式会社（船舶借入人） 72.00m×12.50m×5.50m、鋼 ディーゼル機関、1,471kW、平成20年7月 B 漁船 <sup>くろしお</sup> 第一黒潮丸（網船）、4.8トン YG3-53539（漁船登録番号）、個人所有 11.20m（Lr）×2.89m×1.16m、FRP ディーゼル機関、48kW（動力漁船登録票による）、昭和63年5月31日 C 漁船 <sup>くろしお</sup> 第二黒潮丸（網船）、4.8トン YG3-53540（漁船登録番号）、個人所有 11.20m（Lr）×2.89m×1.16m、FRP ディーゼル機関、48kW（動力漁船登録票による）、昭和63年5月31日 D 漁船 <sup>えびす</sup> 戎丸（探索船兼警戒船）、3.8トン YG3-60460（漁船登録番号）、個人所有 12.47m（Lr）×2.35m×0.88m、FRP ディーゼル機関、235.00kW、昭和63年7月19日 第291-43117号（船舶検査済票の番号）
乗組員等に関する情報	A 船長A 男性 43歳 四級海技士（航海） 免許年月日 平成20年6月16日 免状交付年月日 平成24年8月2日

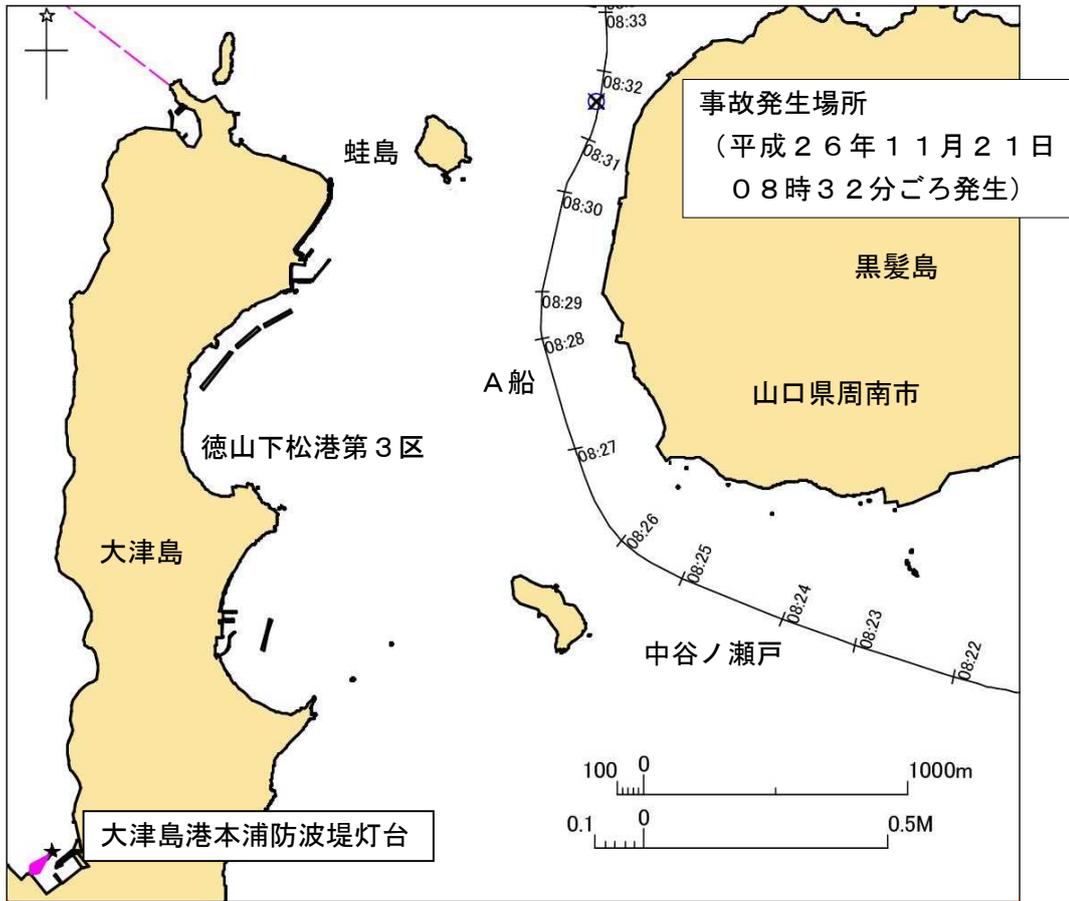
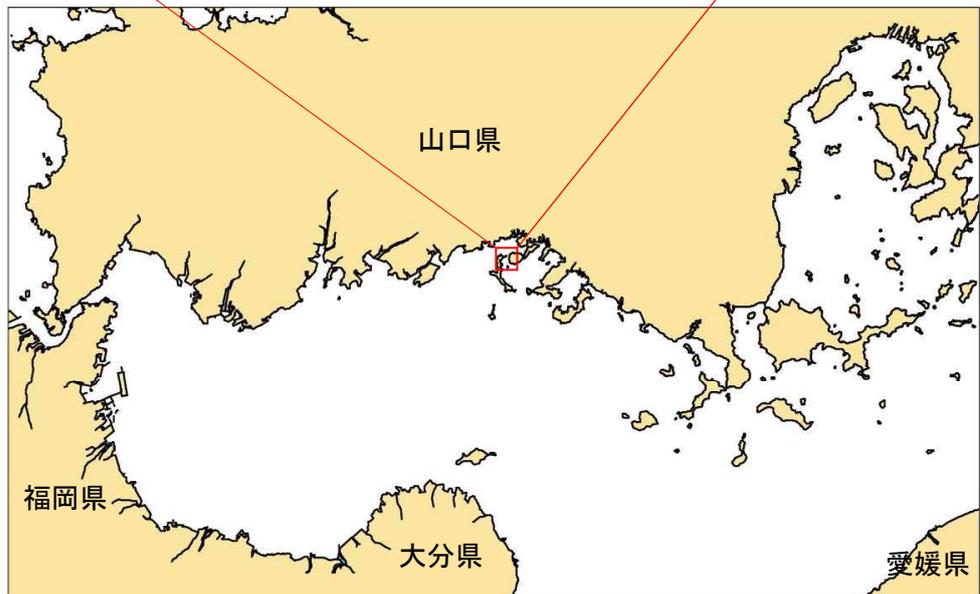
付図1 事故発生経過概略図

<p>C船に注意を向けながら左転して北進した。</p> <p>船長Aは、C船の正船尾方80m付近を通過した平成26年11月21日08時32分ごろ、C船が引いていた漁具が海面から跳ね上がった後、C船が左舷側から転覆するところを認め、直ちに機関を半速力後進とし、C船から落水した乗組員を視認したので、機関を停止した後、付近に投錨し、海上保安庁に118番通報した。</p> <p>B船は船長Bほか1人が、C船は船長C及び甲板員Cほか1人が、D船は船長Dが漁労長を兼務して1人でそれぞれ乗り組み、運搬船1隻と共に‘いわし船びき船団’（以下「本件船団」という。）を構成し、08時13分ごろ黒髪島北西方沖でいわし2そう船びき網漁を開始した。</p> <p>B船は、えい網方向に対して右側の引き綱を、C船は、左側の引き綱をそれぞれ引き、両船の間隔を約200mに保ち、両船共に機関を全速力前進にかけ、約1knの速力で南東進した。</p> <p>船長Cは、操舵室の右舷側の出入口から身体を出し、手動操舵でえい網中、船長Bから無線連絡を受け、黒髪島南方沖を北進するA船を視認した。</p> <p>船長Dは、B船とC船の中央付近で操業の警戒に当たっていたところ、船長Bからの無線連絡を聞き、黒髪島南方沖を北進するA船を視認し、B船の右舷側に移動し、船首を南東方に向けて待機した。</p> <p>船長Dは、A船の船首が本件船団の船首方を向いたので、船首を北北東方に向け、A船がB船とC船との間に入って来ないように注意を促すこととし、A船の左舷方を並走して汽笛を吹鳴した。</p> <p>船長Cは、船長Bが甲板に出て、A船に向かって手を振って避航を促しているのを見て、同じようにB船とC船との間を航行しないように手を振ったが、A船がC船の船尾方に向けて左転を始めたことを認めた。</p> <p>C船は、C船側の漁具とA船とが衝突し、漁具ごと左舷船尾方に引かれ、左舷側に傾斜して転覆し、乗組員3人が海に投げ出された。</p> <p>C船の乗組員3人は、D船に救助され、周南市の福川漁港まで運ばれた後、病院で、船長Cが、歯冠破折及び右口唇挫創等と、甲板員Cが、頸椎捻挫及び右第11肋骨骨折とそれぞれ診断されたが、他の乗組員にけがはなかった。</p> <p>C船船舶所有者は、船長Dから事故の報告を受け、所属する漁業協同組合に連絡した。</p> <p>C船は、転覆した状態でB船によって福川漁港にえい航され、漁業協同組合が手配したクレーン船により引き揚げられた。</p> <p>（付図1 事故発生経過概略図、付図2 事故発生経過概略図（拡大図）、付表1 A船のAIS記録（抜粋） 参照）</p>
