# 船舶事故調査報告書

船種船名 ケミカルタンカー 海晴丸  
船舶番号 141154  
総トン数 748トン

船種船名 セメント運搬船 第三十八すみせ丸  
船舶番号 132736  
総トン数 699トン

事故種類 衝突  
発生日時 平成26年3月26日 20時07分ごろ  
発生場所 兵庫県姫路市家島北北西方沖  
尾崎鼻灯台から真方位315° 1.8海里付近  
(概位 北緯34° 42.44' 東経134° 30.66')

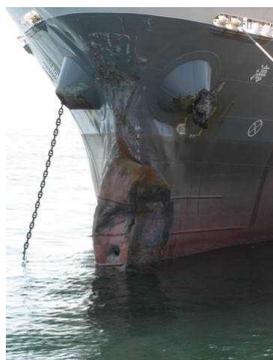
船長Aの口述及び損傷写真によれば、球状船首部に凹損、船首部ハンドレールに曲損を生じた。(写真2.3-1、写真2.3-2参照)

写真2.3-1 A船の損傷状況 写真2.3-2 A船の損傷状況(拡大)

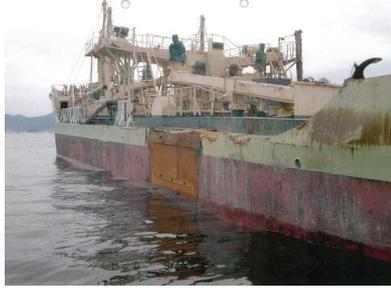
船長Bの口述及び損傷写真によれば、左舷中央部に破口を生じ、浸水により沈没し、全損となった。本事故当時及び引揚げ時において、燃料油等の流出はなかった。(写真2.3-3、写真2.3-4参照)

写真 2.3-3 B船の破口の場所

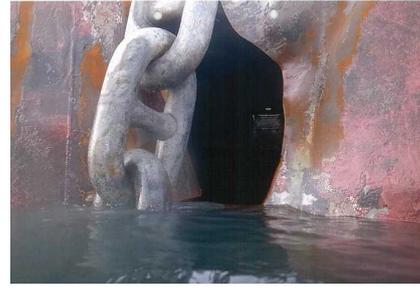
写真 2.3-4 破口の状況

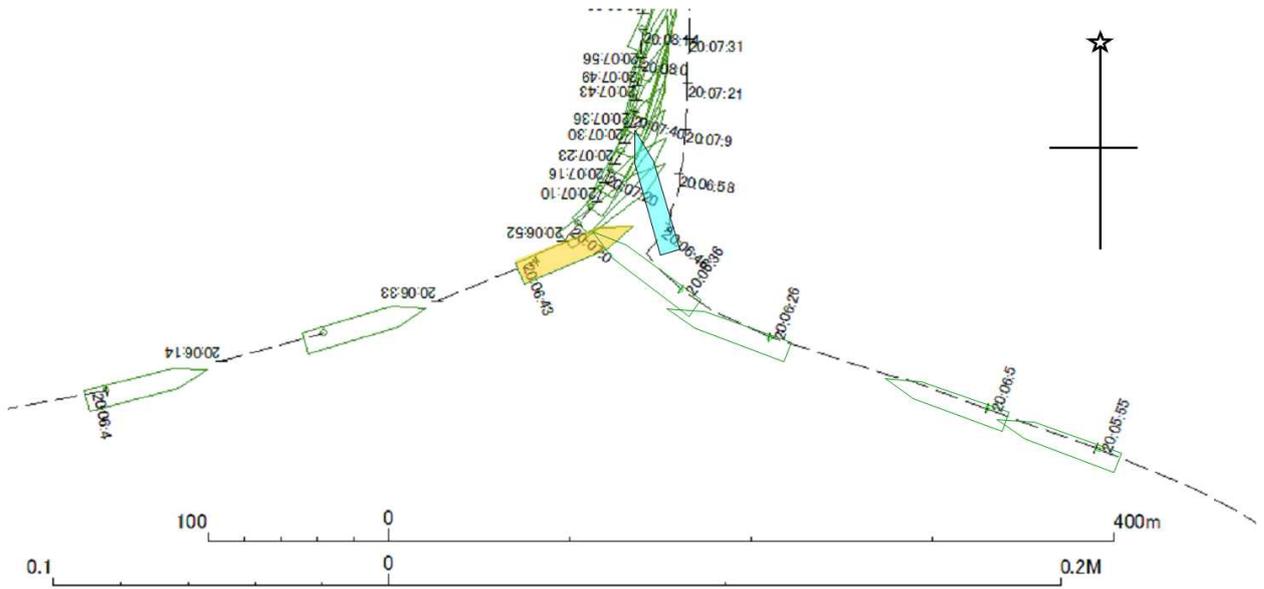
付図3 推定航行経路図（拡大2）

(注) B船の船型は、対地針路を船首方位と見なして作図したものである。
