船舶事故調査報告書

平成27年7月23日

運輸安全委員会（海事専門部会）議決

事故種類	乗揚
発生日時	平成27年3月25日 19時40分ごろ
発生場所	山口県下関市鳩島南東方沖（海士ヶ瀬戸） 角島港南防波堤灯台から真方位083° 1.5海里（M）付近 （概位 北緯34° 21.00′ 東経130° 53.23′）
事故調査の経過	平成27年3月27日、本事故の調査を担当する主管調査官（門司事務所）ほか1人の地方事故調査官を指名した。 原因関係者から意見聴取を行った。
事実情報 船種船名、総トン数 船舶番号、船舶所有者等 L×B×D、船質 機関、出力、進水等	漁船 第十八わかとり丸、4.9トン TT3-9966、個人所有 11.98m (Lr) × 2.50m × 0.89m、FRP ディーゼル機関、漁船法馬力数90、昭和63年7月31日
乗組員等に関する情報	船長 男性 65歳 一級小型船舶操縦士・特殊小型船舶操縦士・特定 免許登録日 昭和62年6月2日 免許証交付日 平成23年8月4日 （平成29年6月1日まで有効）
死傷者等	なし
損傷	プロペラ軸に曲損、プロペラ翼に曲損及び欠損、舵板に擦過傷
事故の経過	本船は、船長が1人で乗り組み、購入先の長崎県五島市から鳥取県鳥取市鳥取港まで回航する目的で、GPSプロッター及び魚群探知機を作動させ、響灘を航行していた。 船長は、下関市西方沖に至った頃、日没を迎えたので、最寄りの港に入って休息しようと考え、手動操舵により、約3～4ノットの速力で下関市の北西岸寄りに航行を続けていたところ、GPSプロッターの画面上に表示された油谷湾を見て、同湾内であれば適当な港があるものと思った。 船長は、油谷湾に向かうこととし、鳩島の東側海域を通過しようとして北東進中、GPSプロッターの画面上に等深線が多数表示され、魚群探知機に表示される水深が徐々に浅くなっていることを認め、若干の不安を感じたが、少し前に約2.7mの水深が表示されていた海

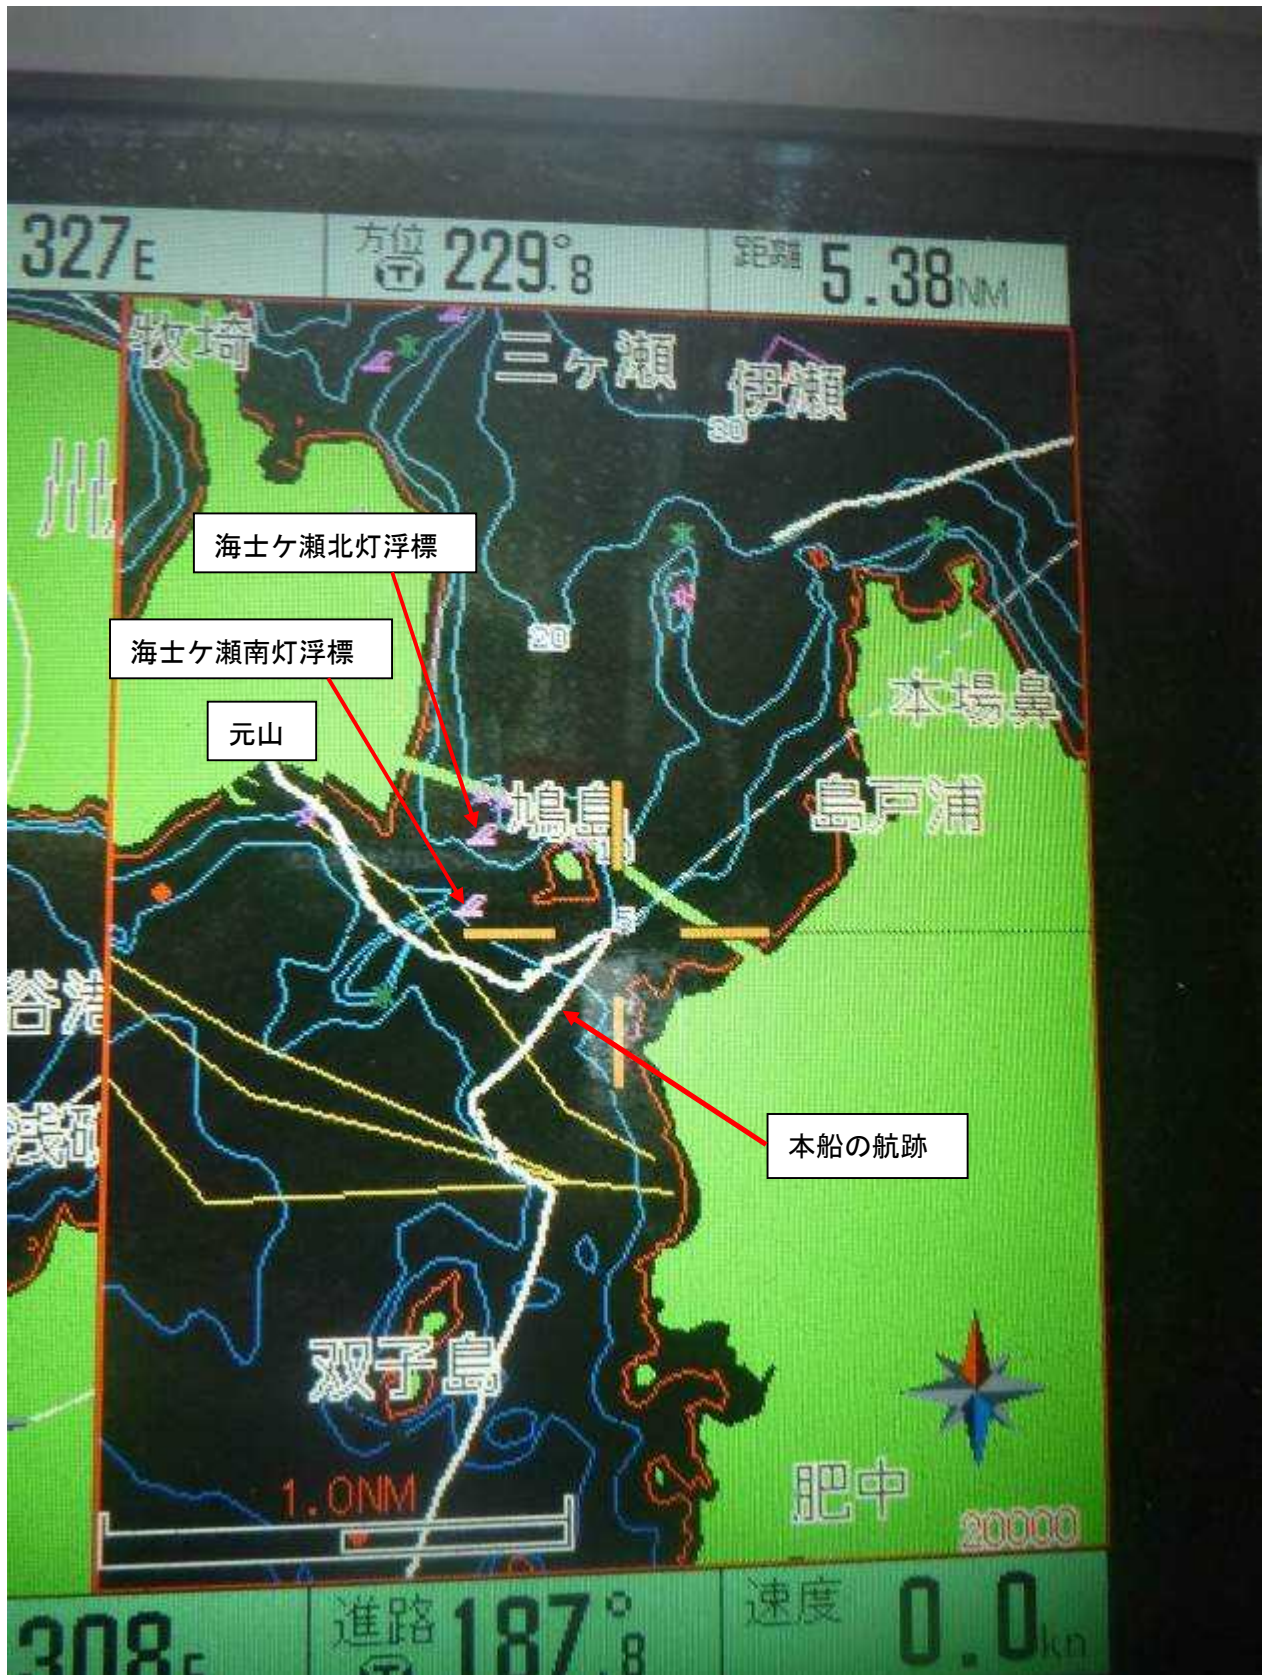
写真1 GPSプロッターに記録された事故発生前後の本船の航跡

<p>域を通過していたので、乗り揚げるほどの水深にはならないと思って北東進を続けた。</p> <p>本船は、同じ針路及び速力で続航中、船長が右舷方で帯状に波立つ海面を見て付近が浅いと思った直後、平成27年3月25日19時40分ごろ、鳩島南東方沖の浅瀬に乗り揚げて主機が停止した。</p> <p>本船は、その後、潮流により船首が左方に振れて自然離礁し、南西方へと漂流を始めた。</p> <p>船長は、本船が漂流して鳩島南方沖に至った所で投錨し、浸水がないことを確認したが、水面下の損傷状況が分からなかったため、購入先の業者を通じて救助を要請した。</p> <p>本船は、来援した地元漁船により、角島（元山）まで、えい航された。</p> <p>（付図1 事故発生場所概略図、写真1 GPSプロッターに記録された事故発生前後の本船の航跡 参照）</p>
<p>気象・海象</p>	<p>気象：天気 晴れ、風 なし、視界 良好</p> <p>海象：海上 平穏、潮汐 低潮時、潮高 約25cm</p>
<p>その他の事項</p>	<p>海図W201（倉良瀬戸至角島）及びW115（油谷港付近）によれば、本事故発生場所は、海士ケ瀬戸と称される海域で、同瀬戸の南口が水源として示されており、同瀬戸の中央部付近には、左舷標識として海士ケ瀬北灯浮標及び海士ケ瀬南灯浮標（いずれも緑色灯浮標）が設置され、両灯浮標の西側約50mが水深約5mの掘下げ水道で、その東西はそれぞれ陸岸から延びる水深1～2mの等深線が表示されている。</p> <p>本船の喫水は、船首約0.6m、船尾約1.3mであった。</p> <p>本船のGPSプロッターは、等深線表示を設定する際の最低値が5mである。</p> <p>船長は、本事故時、GPSプロッターの画面を二分割表示とし、左半分を1.5Mレンジ、右半分を0.5～0.75Mレンジとして使用していた。</p> <p>船長は、本事故発生海域を航行した経験がなく、水路状況を知らなかった。</p> <p>船長は、本事故発生海域に接近中、鳩島と角島との間に緑色灯浮標2基が設置されていることを認めていたが、同灯浮標が何を意味するものか分からなかった。</p>

<p>分析</p> <p>乗組員等の関与</p> <p>船体・機関等の関与</p> <p>気象・海象等の関与</p> <p>判明した事項の解析</p>	<p>あり</p> <p>なし</p> <p>なし</p> <p>本船は、海士ケ瀬戸を北東進中、船長が、同瀬戸の水路状況を知らなかったことから、下関市北西岸と鳩島との間を航行し、浅瀬に乗り</p>

<p>揚げたものと考えられる。</p> <p>船長は、GPSプロッターの画面上に等深線が多数表示され、魚群探知機に表示される水深が徐々に浅くなっていることを認めたが、少し前に約2.7mの水深が表示されていた海域を通過していたことから、乗り揚げるほどの水深にはならないと思ひ、航行を続けたものと考えられる。</p> <p>船長が、海士ヶ瀬北灯浮標及び海士ヶ瀬南灯浮標を認めたものの、それらの示す意味が分からなかったことは、本事故の発生に関与したものと考えられる。</p>
原因	<p>本事故は、夜間、本船が、海士ヶ瀬戸を北東進中、船長が、同瀬戸の水路状況を知らなかったため、下関市北西岸と鳩島との間を航行し、浅瀬に乗り揚げたことにより発生したものと考えられる。</p>
参考	<p>今後の同種事故等の再発防止に役立つ事項として、次のことが考えられる。</p> <ul style="list-style-type: none"> ・海図等を使用して事前に水路調査を行い、安全な航行計画を立てること。 ・灯浮標等の示す意味を確実に把握しておくこと。
